# Granskingsrapport

## Oljeutslipp til luftet lagune og sikringsbassenget på Mongstad

<b>Klassifisering:</b> Intern	<b>Status:</b> Endelig (Frigitt)
<b>Rapport nr.:</b> A 2020-6 MMP L2	<b>Dato:</b> 26.10.2020
<b>Utløpsdato:</b> 26.10.2030	<b>Synergi nr.:</b> 1609100

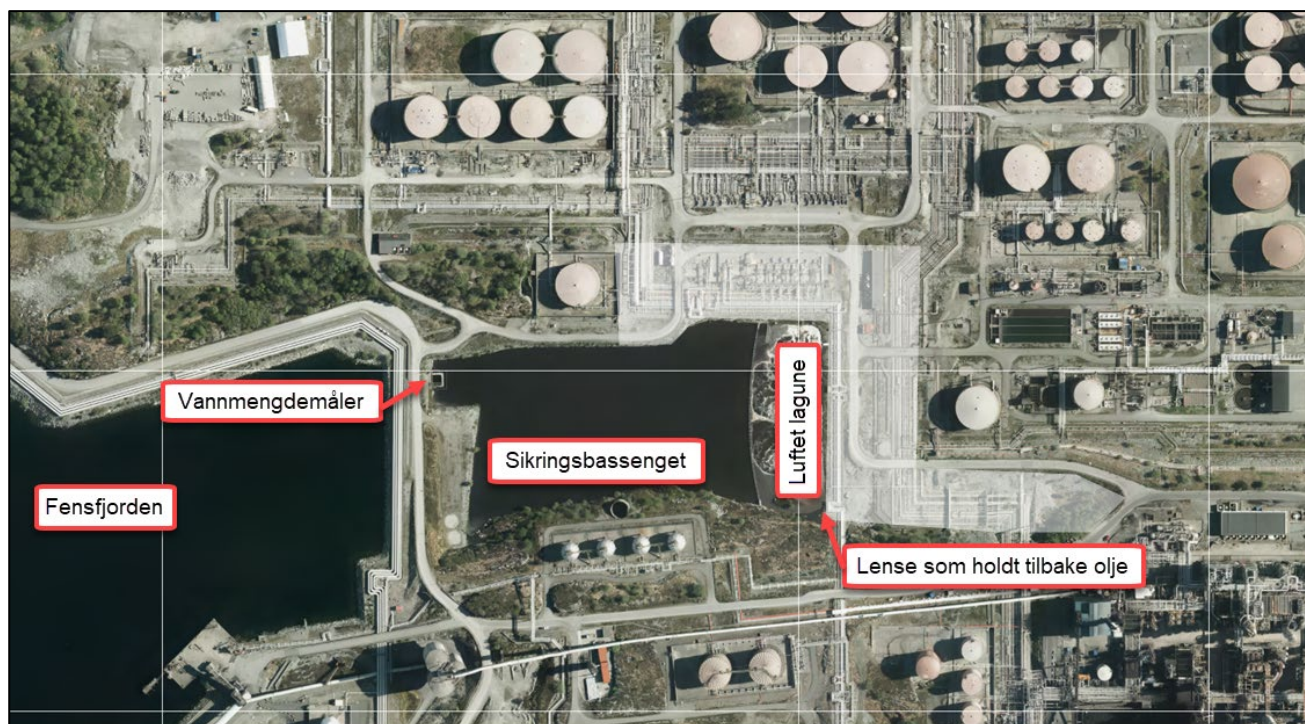
I starten av 2020 var det fremdeles ingen nedgang i oljekonsentrasjonen. En befaring i området rundt luftet lagune og sikringsbassenget avdekket en absorberlense, i det sørøstre hjørne av luftet lagune, som holdt tilbake fri olje. Det ble pumpet vekk ca. 4 m<sup>3</sup> med fri olje innenfor lensen, ref. Figur 1-1.

**Figur 1-1 Oversiktsbilde av området for oljetilsiget**

Det ble etter dette gravd flere grøfter på øst- og nordsiden av sikringsbassenget for å spore kilden til oljetilsiget. Dette området er markert i Figur 1-1 med hvit farge. På samme tid ble det etablert en arbeidsgruppe, med oppgave å begrense konsekvensen av oljetilsiget og finne lekkasjekildene. I slutten av mars ble det klart at en hadde samlet opp så mye fri olje i avskjæringsgrøftene at oljeutslippet, i henhold til kategoriserings- og klassifiseringsmatrisen i SF103.01, ble klassifisert på nivå 2 og kontakt med granskingsenheten, COA ACC, ble opprettet.

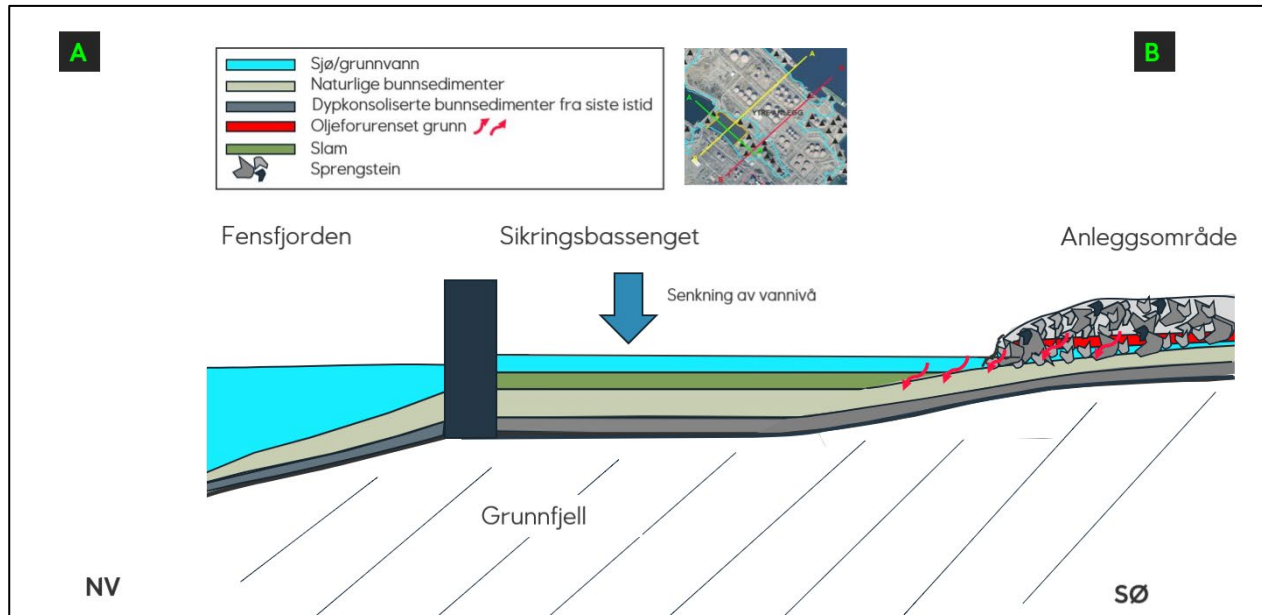
Da det ble installert en ny vannmengdemåler ved utløpet fra sikringsbassenget i januar 2019, førte det med seg større nivåendringer i grunnvannet i området rundt bassenget. I perioder med mye nedbør står grunnvannsnivået høyere enn tidligere, og lavere i perioder med lite nedbør. I nedbørsperioder vil lommer mellom sprengstein i terrenget fylles opp med vann. Oljeutslippet ble oppdaget ved at olje, i en allerede forurensset grunn rundt sikringsbassenget og luftet lagune, ble satt i bevegelse da det ble installert en ny vannmengdemåler ved utløpet til sikringsbassenget. En prinsippskisse av dette er vist i Figur 1-2.

**Figur 1-2 Prinsippskisse av terrenget etter ny vannmengdemåler ble installert**

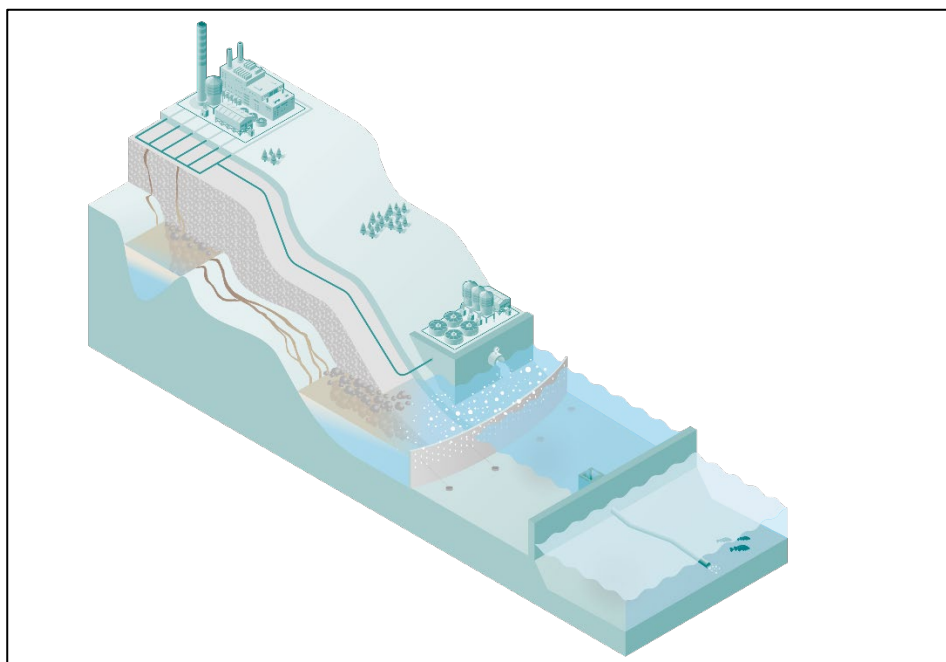
Lekkasje i undergrunnsystemet, oljeavvanneringssystemet (OWS-systemet), har tilført oljeholdigvann til grunn på anlegget.

Bakenforliggende årsak er mangelfull forståelse av OWS-systemet sin funksjon og tilstand.

**Figur 1-3 Prinsippskisse som viser oljetilsiget i anlegget**

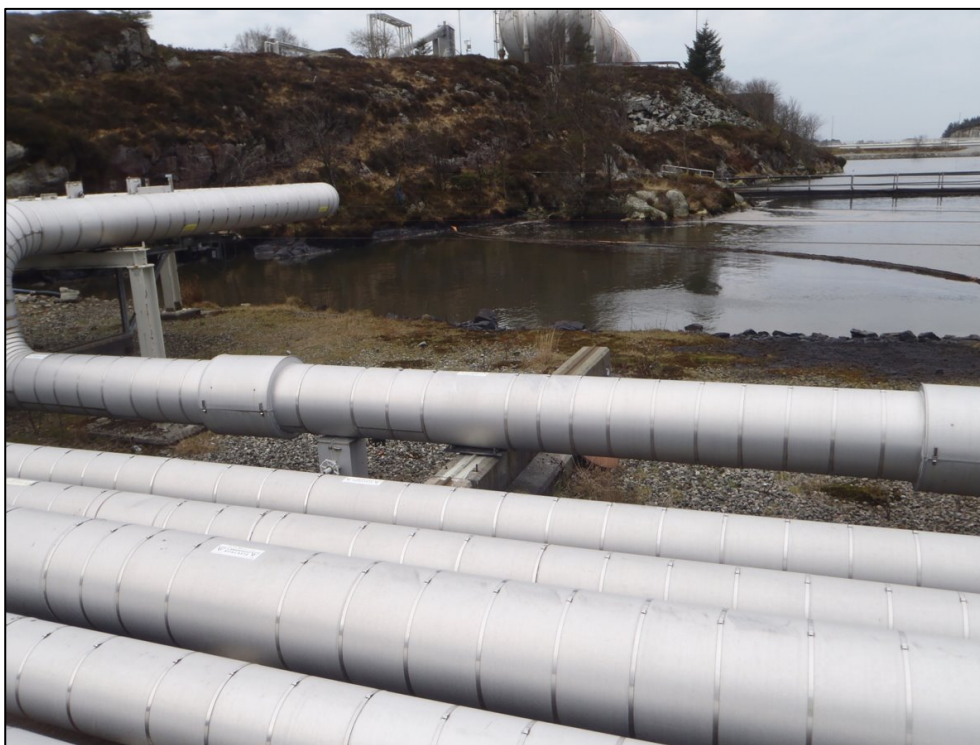
Da nedgangen i oljekonsentrasjonen fremdeles uteble ved inngangen av 2020, ble ytterligere undersøkelser satt i gang. På befaring i området rundt luftet lagune og sikringsbassenget så en at absorberlensen i det sørøstre hjørne av luftet lagune holdt tilbake fri olje. Det ble pumpet vekk omlag 4 m<sup>3</sup> med fri olje innenfor lensen, Figur 5-1.

**Figur 5-1 Absorberlense i det sørøstre hjørne av luftet lagune**

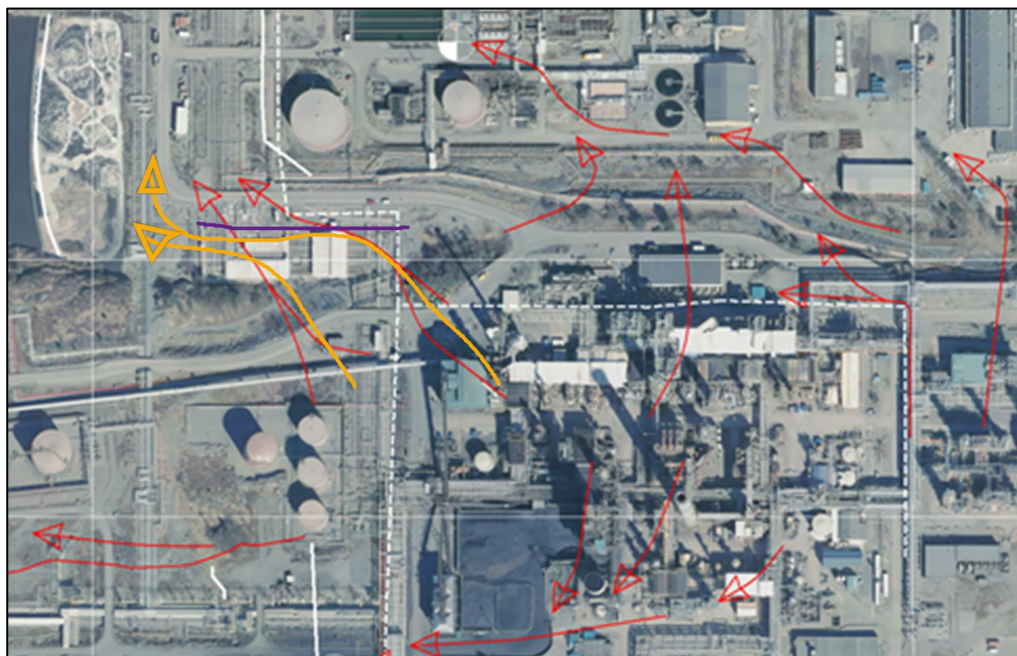
I forbindelse med feilsøking og vedlikehold av grøfter under en rørgate i område 31 fant granskingsgruppen i april 2020 fjellformasjoner som bidrar til at en med større detaljeringsgrad kan fastsette dreneringsveier i dette området. I Figur 7-11 er fjellformasjonen markert med en lilla linje og faktisk dreneringsveier med gule piler. De røde pilene er dreneringsveier slik de fremkommer fra "Plantview".

**Figur 7-11 Drenering ned mot luftet lagune med større detaljeringsgrad**

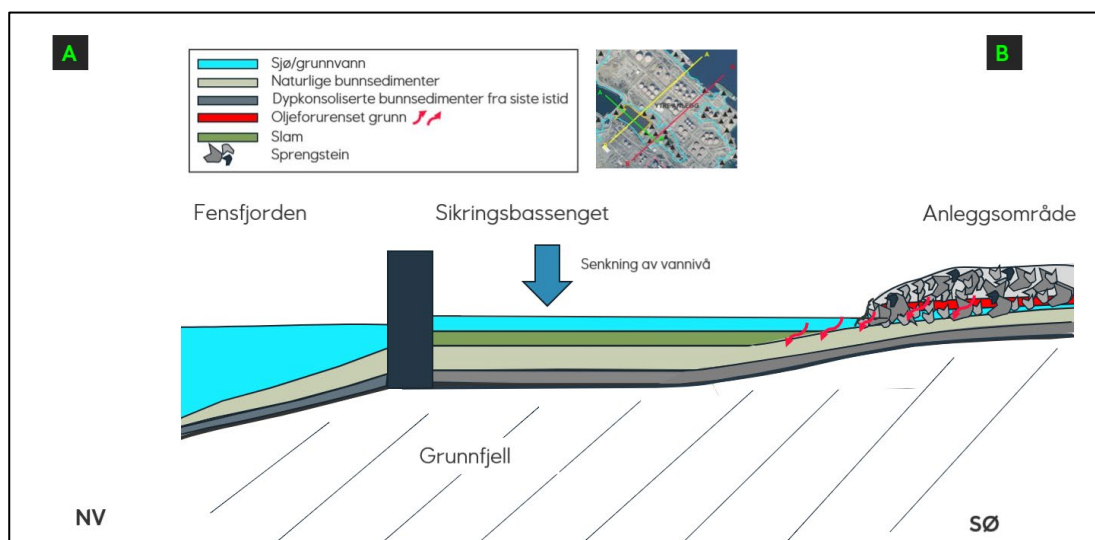
Da vannivået i sikringsbassenget ble senket oppstod det en ubalanse i det laterale hydrostatiske trykket, og grunnvannet kunne bevege seg vertikalt og lateralt for å oppnå en ny likevekt. Dette har ført til en gjennomstrømming og re-mobilisering av magasinerte lommer av oljeforurensning i området rundt sikringsbassenget. Særlig i perioder med nedbør vil disse lommene mellom sprengsteinen i terrenget fylles med vann fra nedbør og med det bidra til at oljeforurensningen frigjøres og fraktes ned mot luftet lagune og sikringsbassenget. En skisse av dette er vist i Figur 7-16.

**Figur 7-16 Prinsipskisse av sikringsbassenget og terrenget i området rundt etter ny vannmengdemåler ble installert**

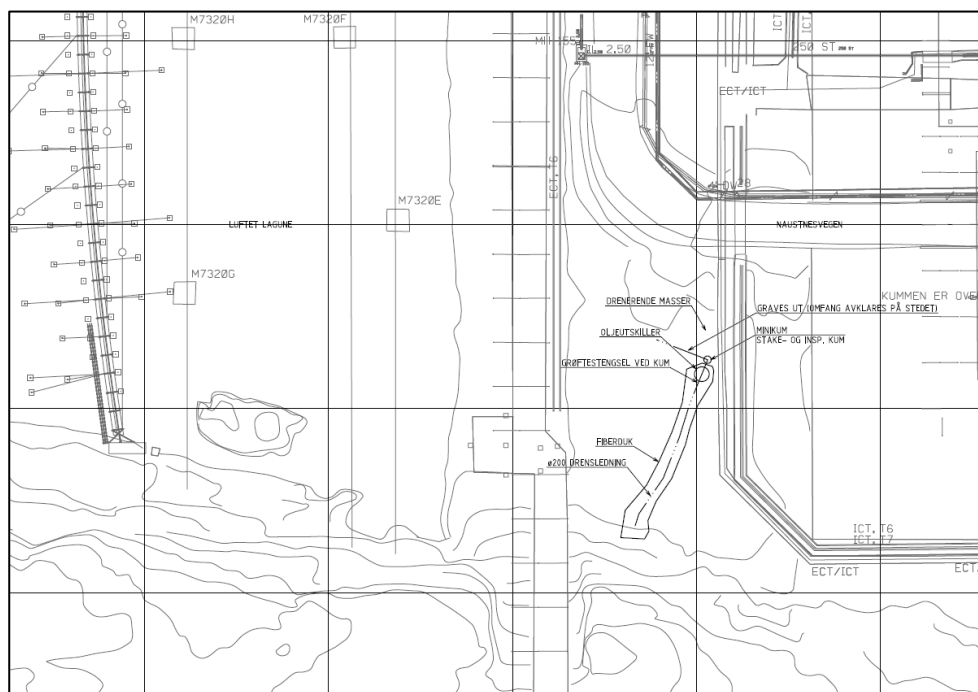
Det usikkert i hvilken grad oljefangstgrøftene, som ble etablert i 2009, fungerte som tiltent etter vannnivåendingen i sikringsbassenget, ref. /42/. I grøftene ble det lagt ned en 200 mm drensledning, som ledet væske videre til en kum. Kummen har periodevis blitt tømt med sugebil. Denne løsningen, for å lede vekk oljetilsiget, har nok fungert før 2019. Etter at vannmengdemåleren ble installert har ikke grunnvannsnivået lenger vært stabilt, og oljen har bevegde seg utenom drensledningen.

**Figur 7-18 Oljefangstgrøft**

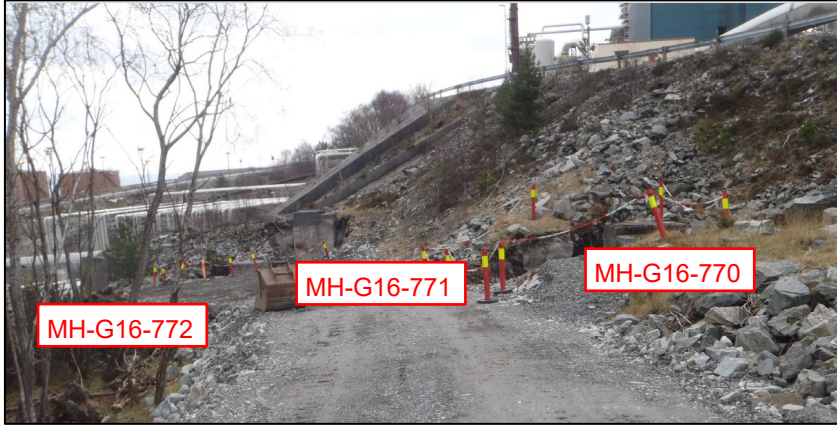
Tidspunkt	Beskrivelse av tiltak / bilder
Mars 2020	<p data-bbox="363 439 1509 501">Det ble gravd rundt og inspisert følgende kummer; MH-G16-770, MH-G16-771 og MH-G16-772. Det ble ikke funnet tegn til lekkasje.</p>

<p data-bbox="363 987 1204 1019"><b>Figur 10-3 Lokasjon for MH-G16-770, MH-G16-771 og MH-G16-772</b></p>

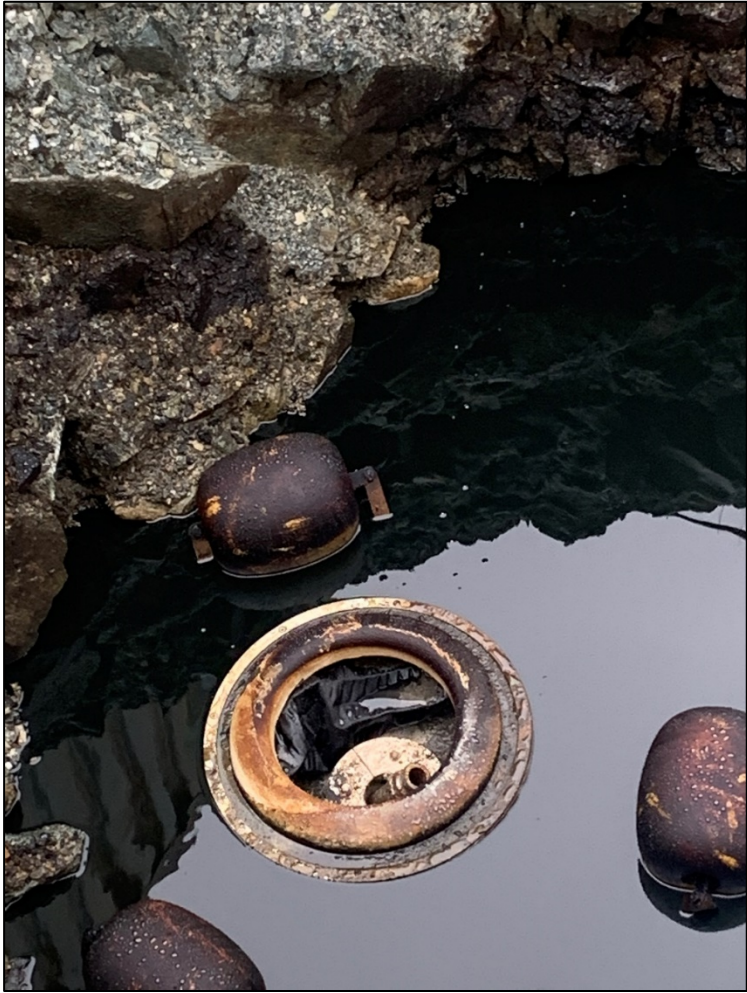
Tidspunkt	Beskrivelse av tiltak / bilder
Juni 2020	<p data-bbox="336 432 1150 465">Avskjæringsgrøft ble gravd og det ble startet opp skimming med pumpe.</p>

<p data-bbox="336 1514 659 1547"><b>Figur 10-14 Prøvepunkt F</b></p>
Juni 2020	<p data-bbox="336 1570 938 1603">Det ble tatt prøver av olje- og vannfasen for analyser.</p>
Kontinuerlig	<p data-bbox="336 1648 1099 1682">Olje har blitt pumpet vekk behov. Figuren over viser defekt skimmer</p>

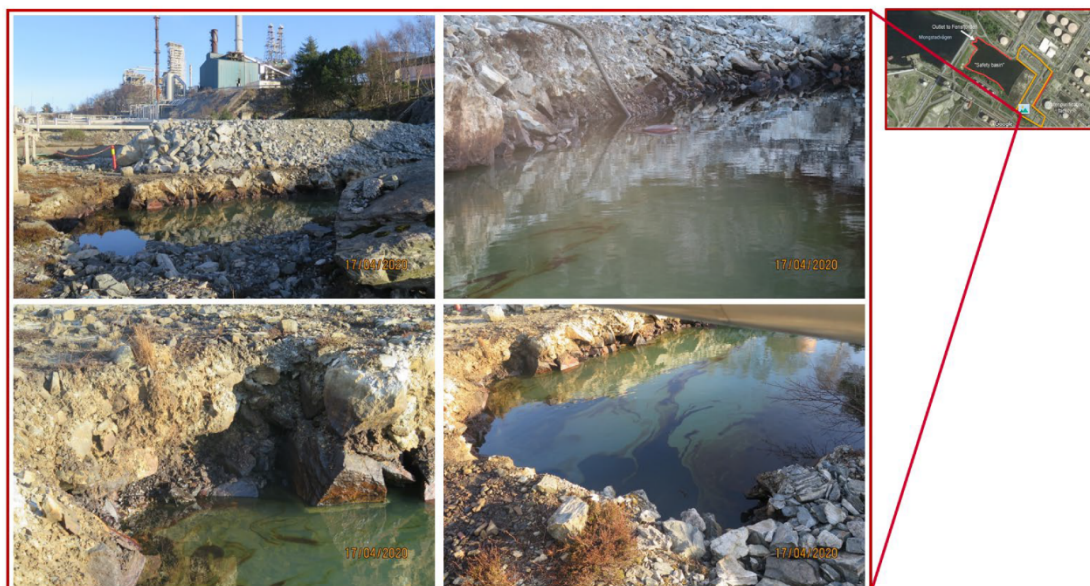
Figur 1. Bilder tatt fra grøfting sør for sikringsbassenget 17.04.2020 viser olje i fri fase

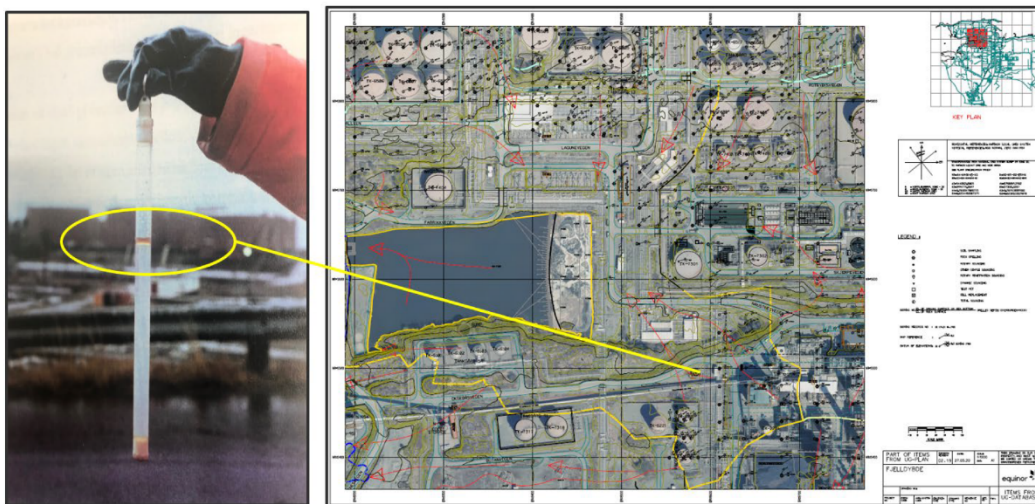
Figur 4. GW-OB-117 olje i fri fase målt med en vannhenter (Statoil Mongstad, 1996)
