Granskingsrapport

Intern ulykkesgransking

Brann i luftinntak på gassturbin GTG4, Hammerfest LNG 28.09.2020

Klassifisering: Åpen	Status: Endelig – Frigitt
Rapport nr.: A MMP L2 2020-18	Dato: 07.05.2021
Utløpsdato: 07.05.2026	Synergi nr.: 1630563

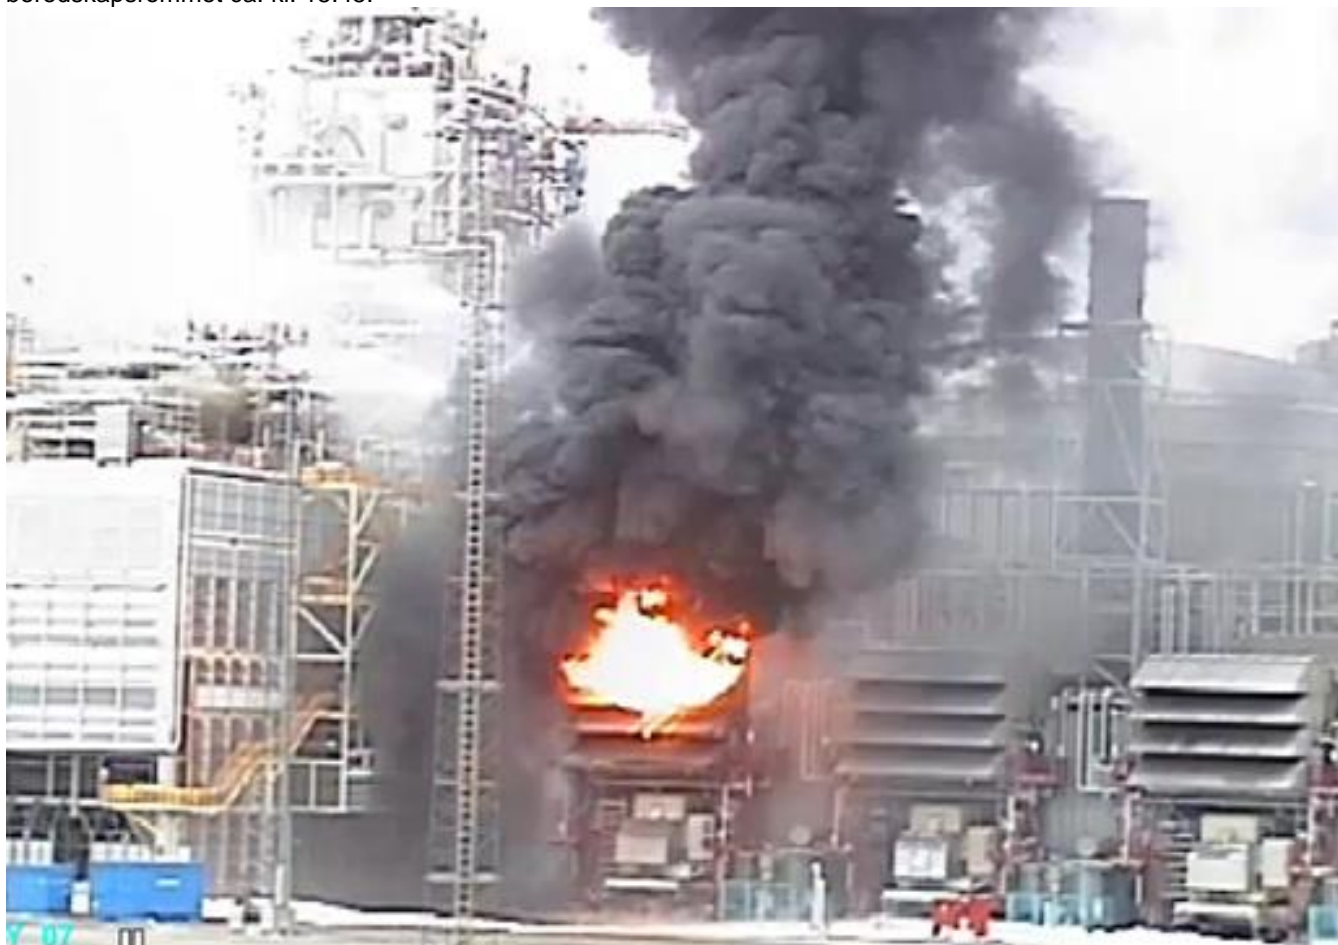
Figur 1-1 Brann i luftinntaket på gassturbin GTG4

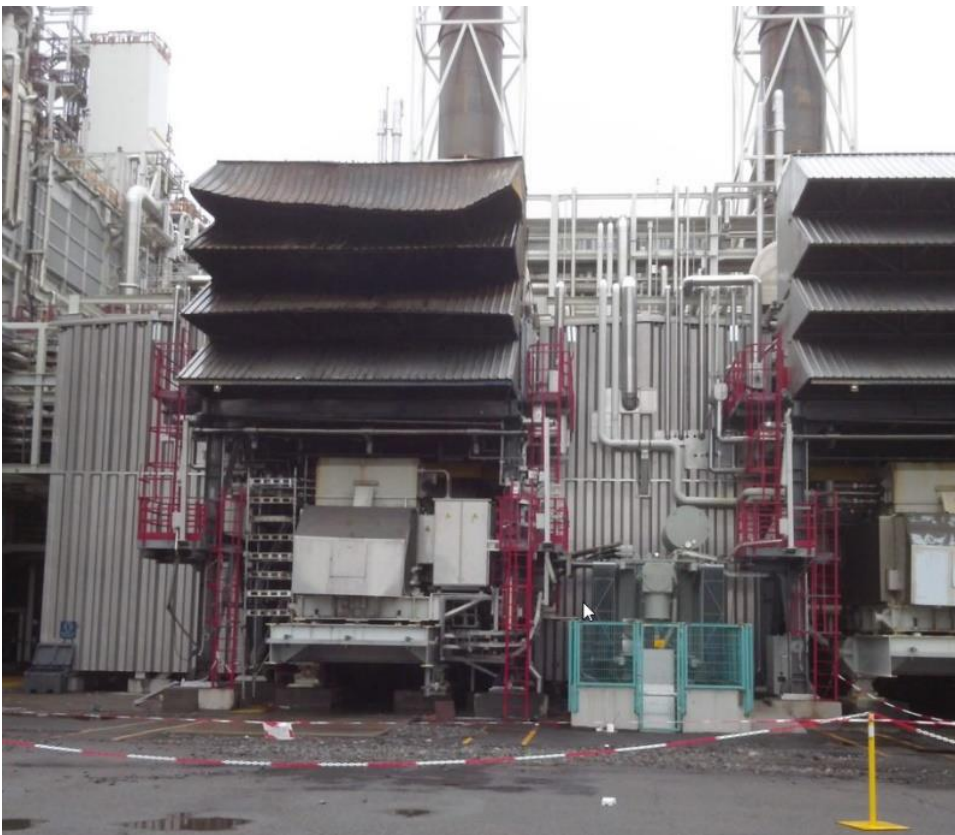
Det oppsto ingen personskader under hendelsen. Selve brannen er klassifisert som faktisk Grønn 4 - «Lokalt område av anlegget eksponert», og høyeste mulige alvorlighetsgrad under ubetydelig endrede omstendigheter lik faktisk alvorlighetsgrad for brannen. Ubetydelig endrede omstendigheter betyr at det bare var tilfeldig at alternative utfall av hendelsen ikke inntraff, ikke hva som i verste fall kunne skjedd. Selve brannen resulterte i skade i lokalt område av anlegget. Luftinntaket i gassturbin GTG4 må erstattes og turbinen må demonteres og sendes til verksted for rengjøring og inspeksjon på grunn av sot-skader.

På grunn av brann- og slukkeskader har granskingsgruppen klassifisert hendelsen med høyeste faktiske alvorlighetsgrad: Rød 1 – «Svært store kostnader for anlegget».

Figur 1-4: Situasjonsbilde dagen etter brannen

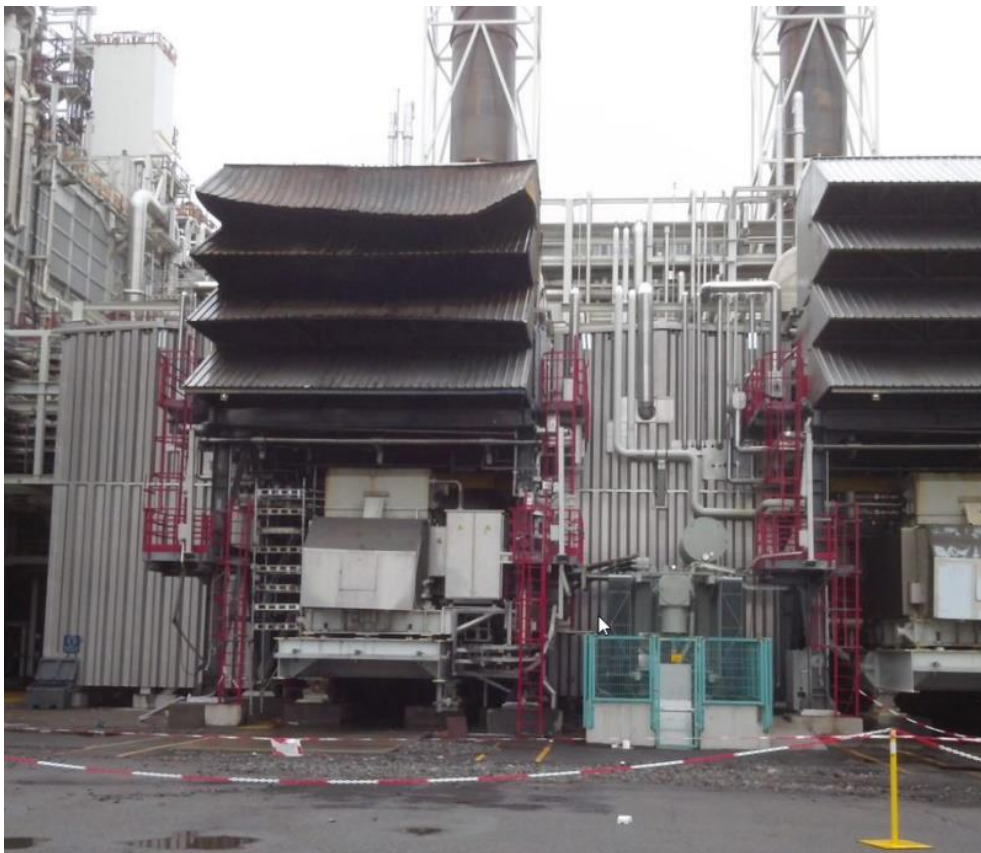
There were no injuries during the incident. The fire has been classified as actual Green 4: "Local area of the plant exposed" and the highest potential degree of seriousness under slightly different circumstances equal to the actual seriousness of the fire. Slightly different circumstances mean that it is only by chance that alternative outcomes of the incident did not occur, and not what could have happened in a worst-case scenario. The fire itself resulted in damage to a local area of the plant. The air intake in the GTG4 gas turbine will have to be replaced and the turbine must be dismantled and sent to a workshop for cleaning and inspection due to soot contamination.

The investigation team has classified the incident as an HSE incident with the highest actual degree of seriousness circumstances: Red 1 – "Very large cost for plant" due to the fire and extinguishing damage.

Figur 2-4: Picture of air intake of GTG4 on 01.10.2020

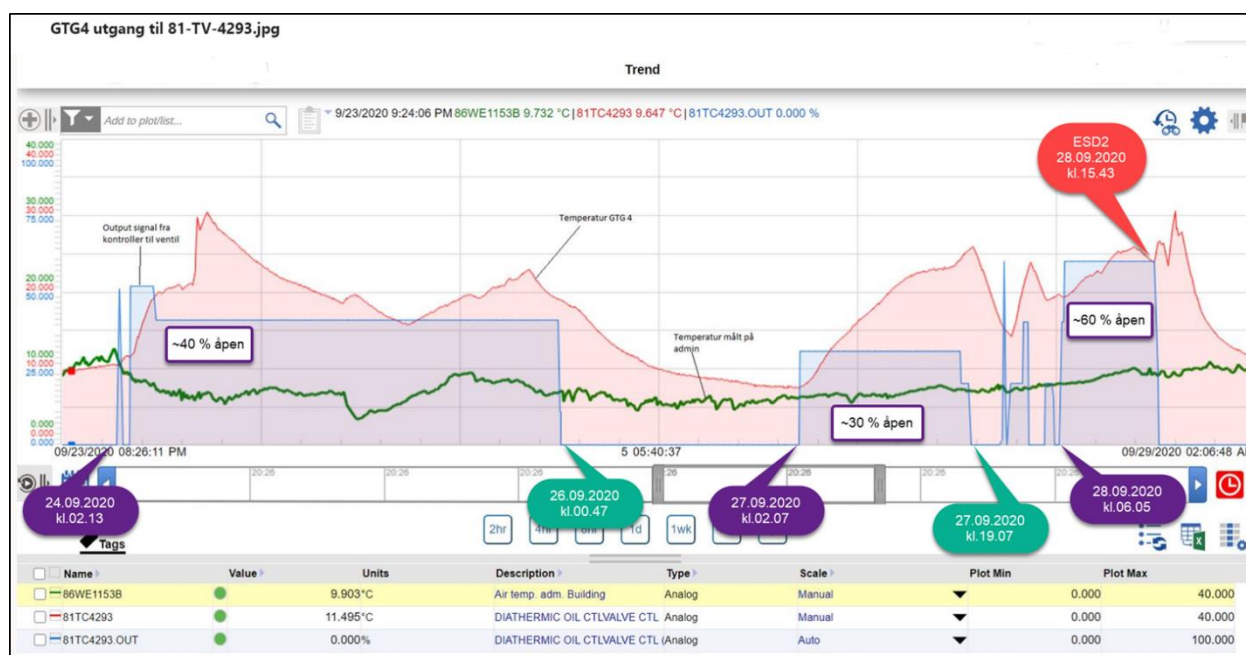
Figur 5-3 viser regulering av ventil 81-TV-4293, (markert med blått), og at den var blitt åpnet og stengt gjentatte ganger i løpet av perioden 24.-28.09.2020. Ventilen var åpen; ca. 50 t i perioden 23.-25.09.2020 med ca. 40% åpning, den 27.09.2020 ca. 20 t med 30% åpning og 28.09.2020 ble ventilåpningen satt i 60% åpen posisjon rett før skiftbytte om morgenen, og ble stående slik i ca. 11 t fram til brannen ble oppdaget. Det ble nevnt i skiftbyttet at ventilen var satt manuelt i 60 % åpen posisjon, men på hendelsesdagen ble ikke dette notert i skriftlig handover. Grønn kurve viser utetemperatur målt ved administrasjonsbygningen og den røde kurven viser temperatur målt av temperatursensor som henger i underkant av det nederste takutstikket på GTG4, ref. kap. 4.3.4 . Dersom ventilen (81-TV-4293) hadde stått i «auto», (altså i henhold til design, ref. kap 4.3.4) ville den ha vært stengt.

Figur 5-3 Manuell regulering av ventil for hetolje i luftinntaket på GTG4²

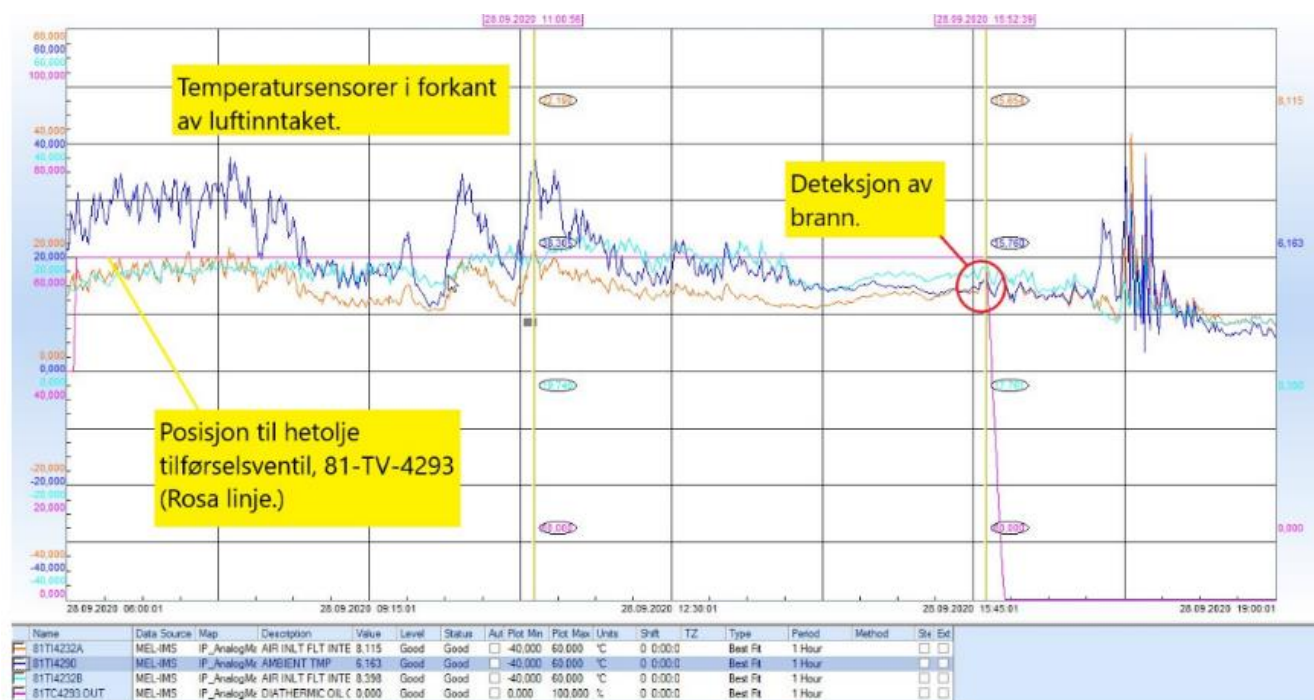
Figur 5-11 Temperaturutvikling målt av temperatursensorer montert på nedre takutstikk på GTG4

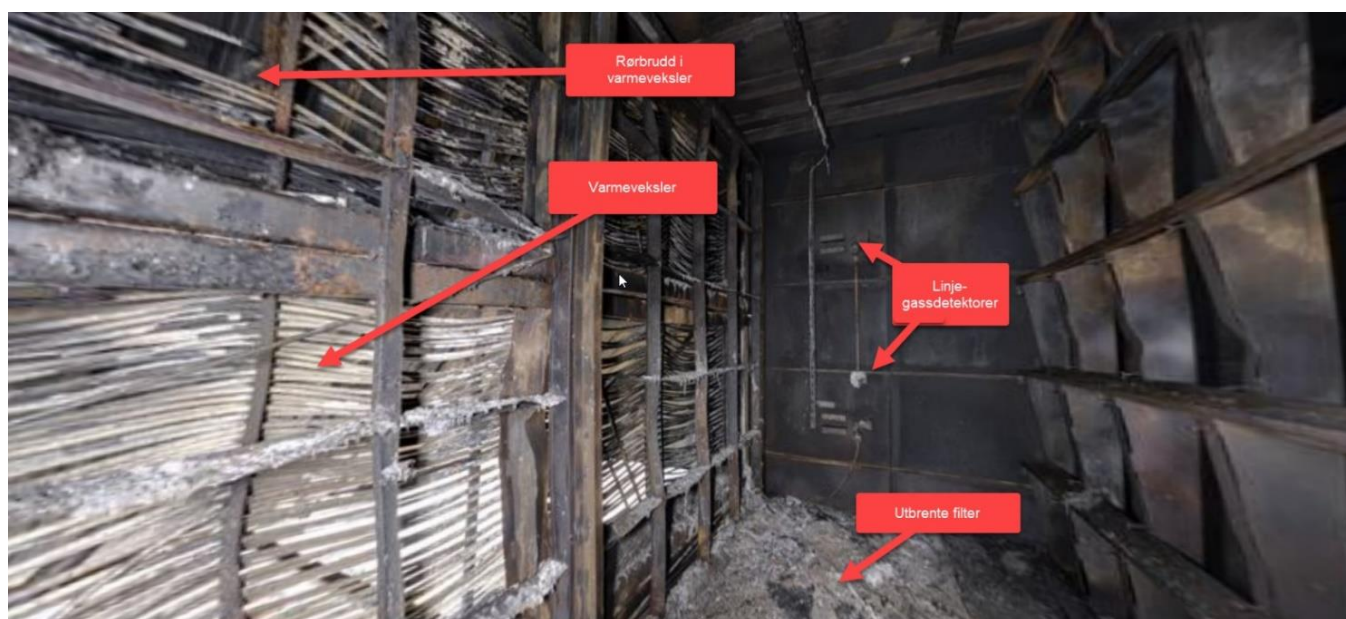
Figur 6-1 Innvendig i filterhuset 2. etasje etter brannen på GTG4

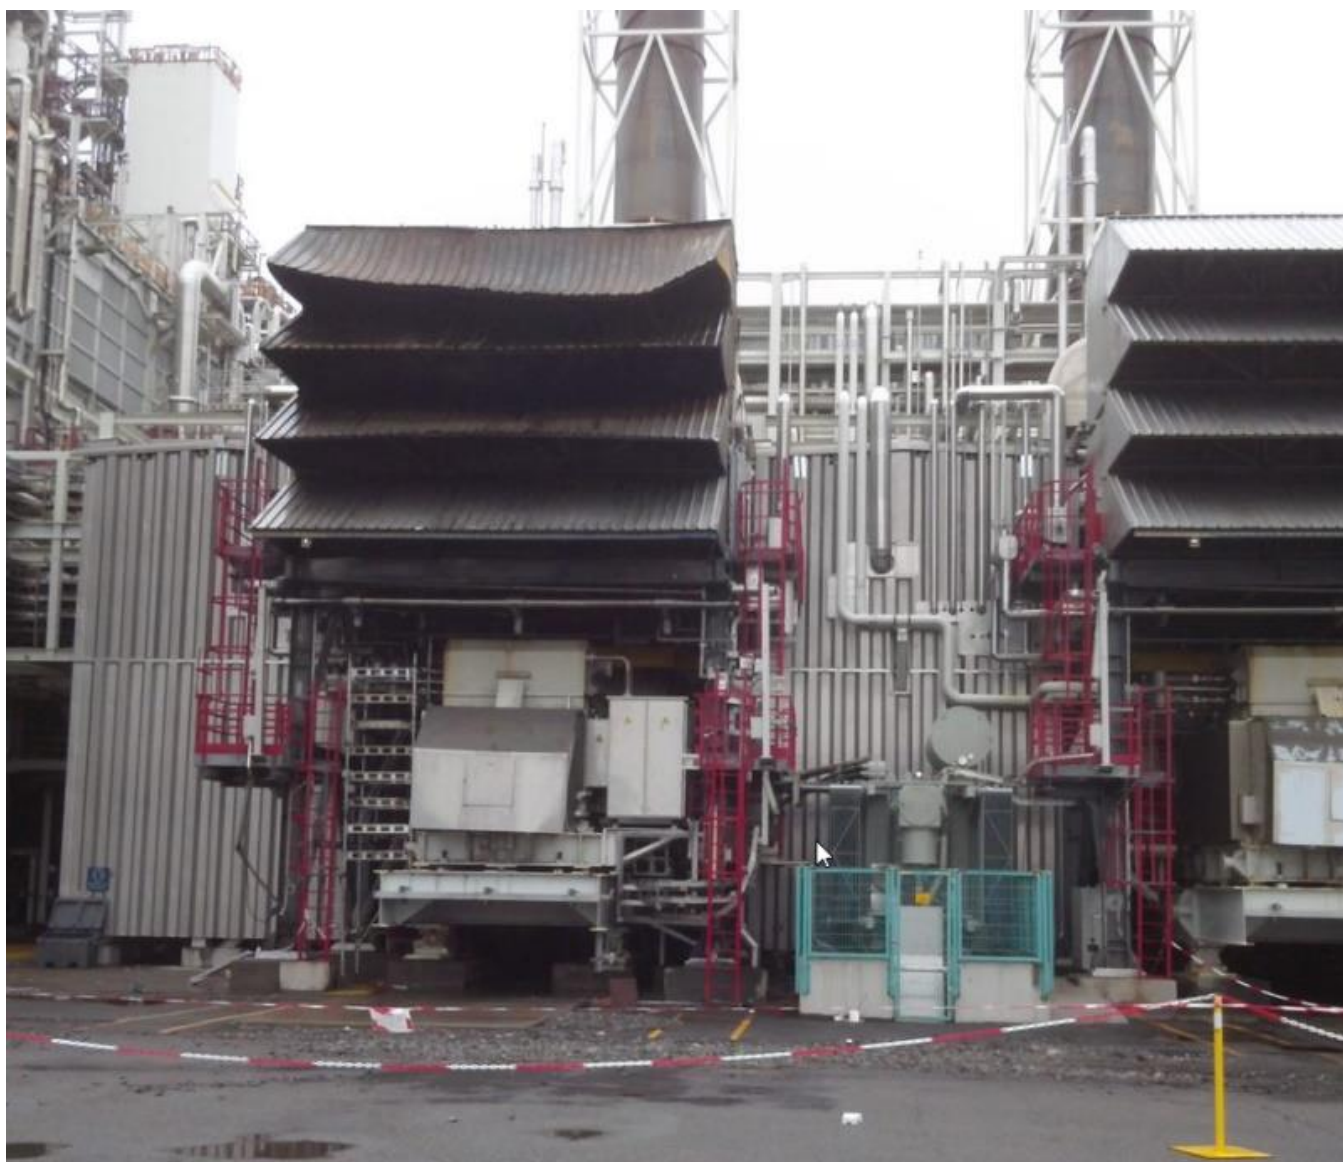
Figur 6-3 Foto av skadet luftinntak på GTG4, 1.10.2020

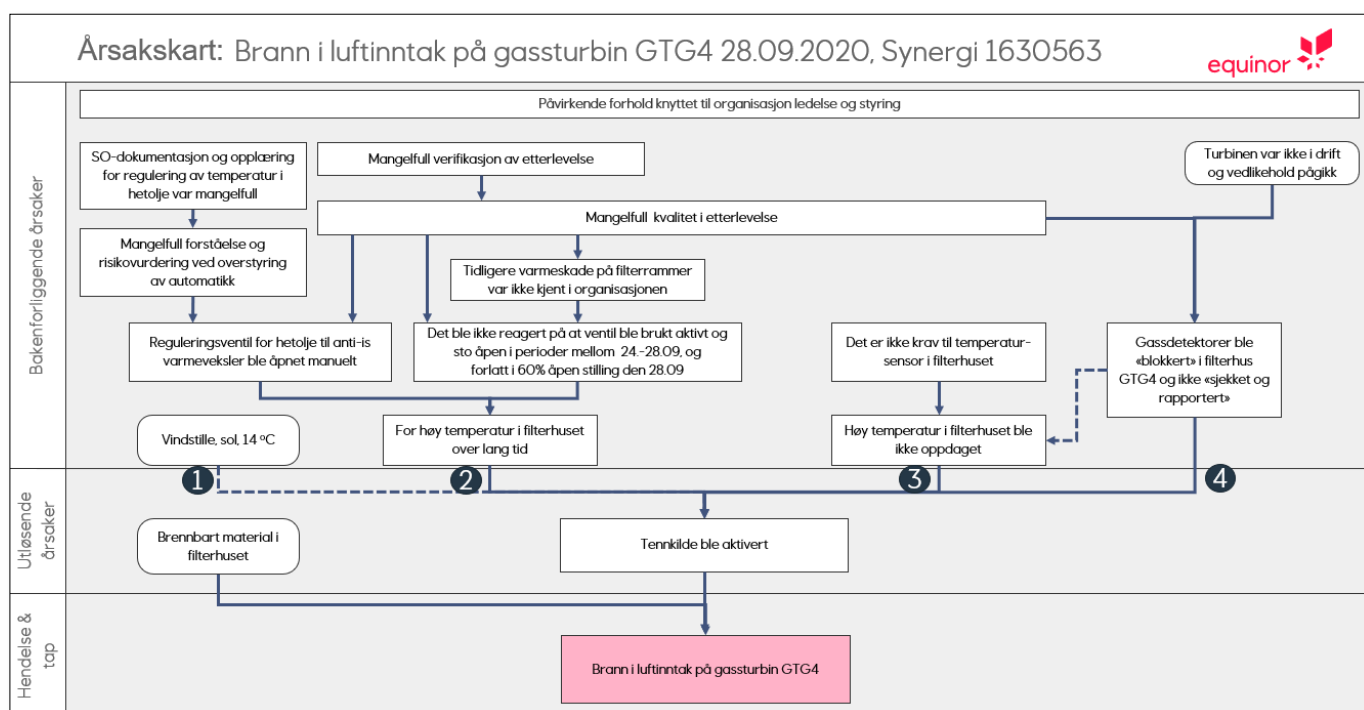
The direct cause of the fire was auto-ignition of the filters in the air intake of gas turbine generator no. 4 (GTG4), due to temperatures that were much too high over a long period of time. The underlying cause of the fire was the fact that the anti-ice heat exchanger was used outside its intended area of use, causing this high temperature. The high temperature in the filter housing was not detected.

Figur 7-1 Årsakskart for brann i luftinntak på gassturbin GTG4

- *Anti-is systemet skal kun brukes til formålet det er designet for – sikre forvarming av inntakslufta til gassturbinene når værmessige forhold tilsier at dette er nødvendig. Dette er automatisk regulert og skal ikke manuelt overstyres*
- *Installasjon av temperaturfølere med alarm og tripp-funksjon øverst i filterhuset i forkant av for-filtrene (Filterelementene har en maksimal tillatt operasjonstemperatur på 70°C)*
- *Installasjon av enveisventiler på returen fra varmeveksleren i luftinntaket for å hindre at en eventuell lekkasje fødes av tilbakedrenering av hetolje*
- *Når nytt filterhus skal bygges, bør avstanden mellom varmeveksler og filterposer økes fra dagens 400 mm*

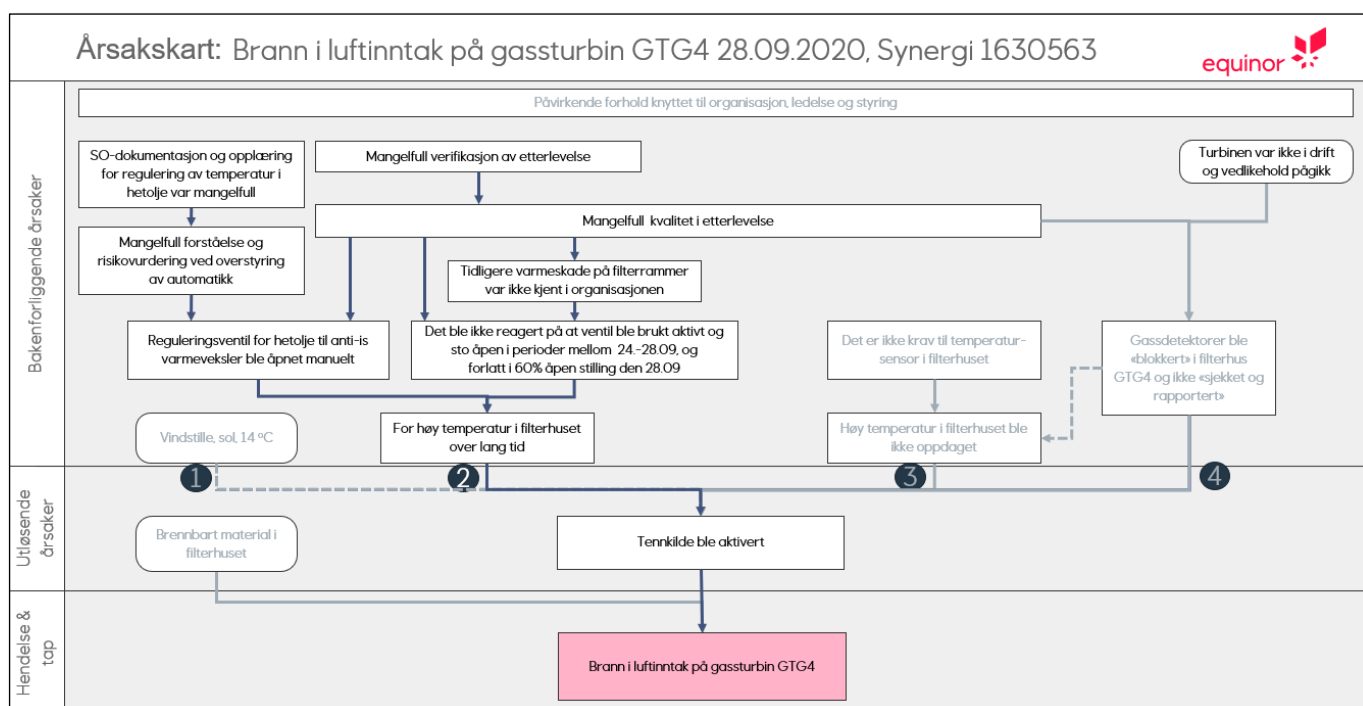
Figur 7-2 Årsakstråd 2 – For høy temperatur i filterhuset over lang tid

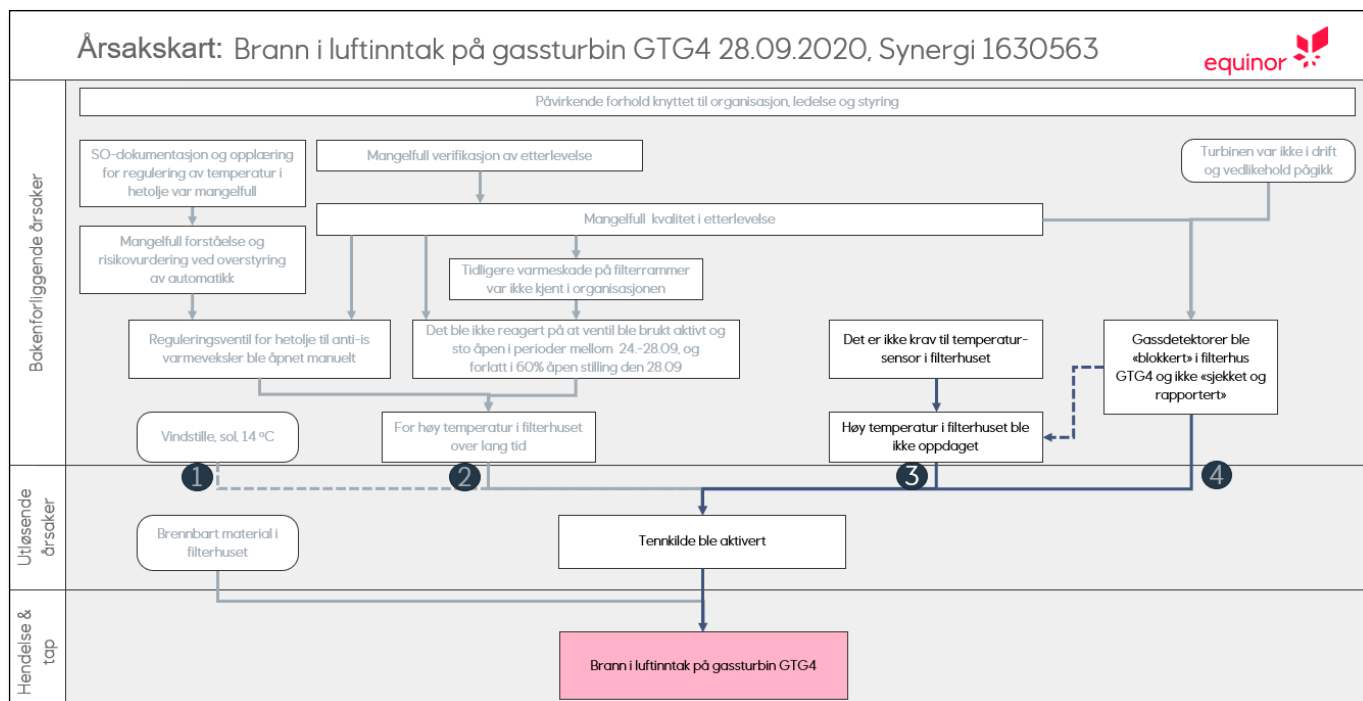
Figur 7-3 Årsakstråd 3 – Høy temperatur i filterhuset ble ikke oppdaget

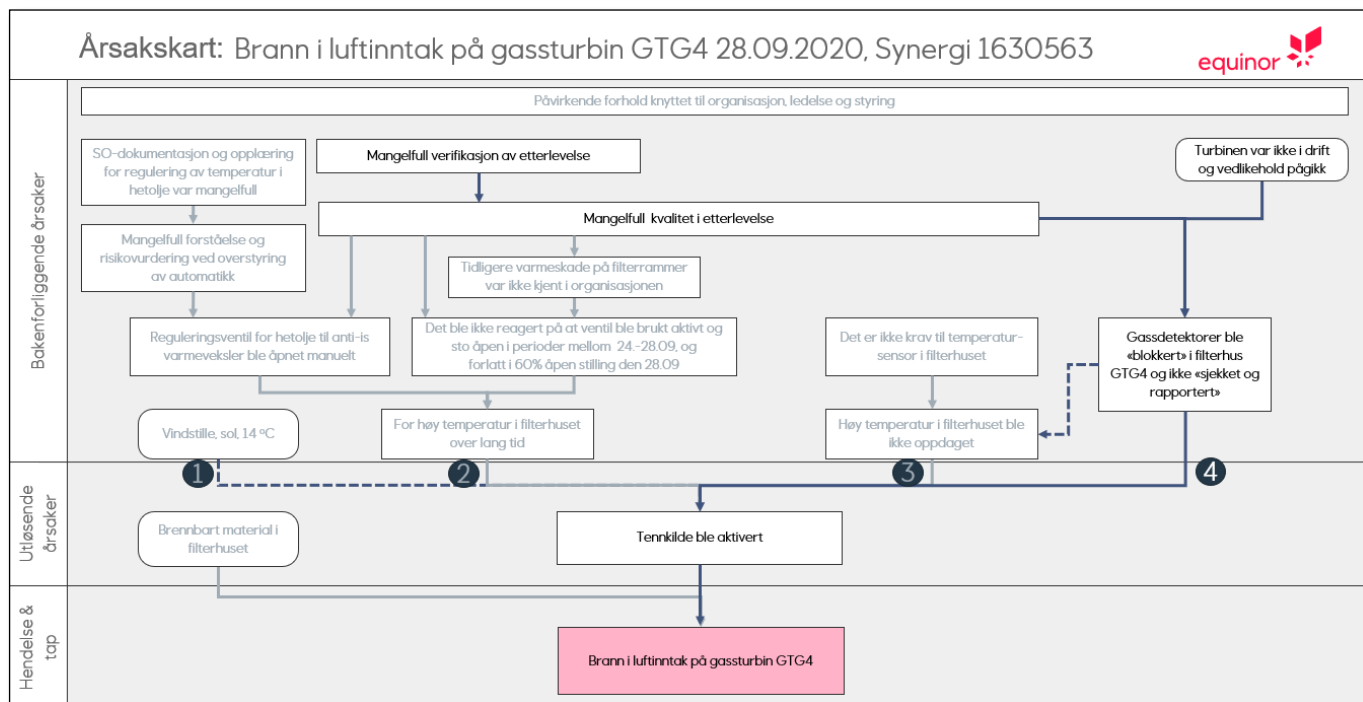
Figur 7-4 Årsakstråd 4 – Gassdetektorer ble «blokkert» i filterhus GTG4 og ikke «sjekket og rapportert»

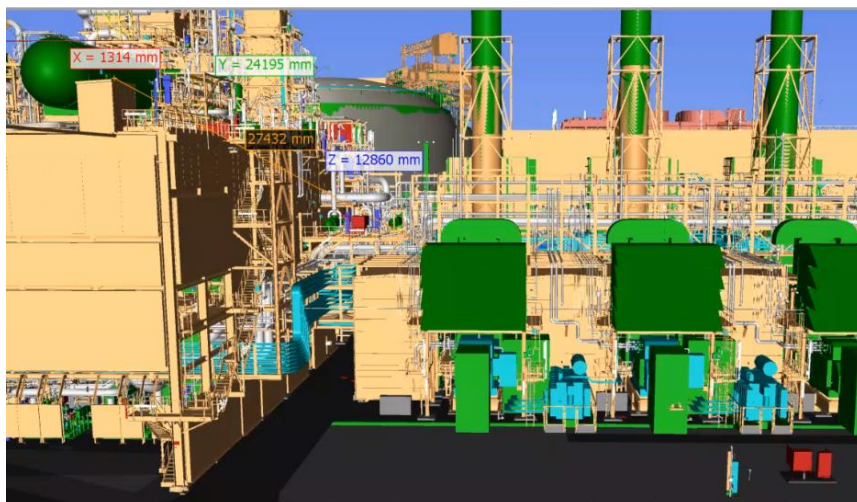
Figur App I.14. Lokasjon av, og avstand til, termisk isolert ekspansjonstank for hetolje (venstre) og inngangsdør til luftinntaket i GTG3 med varmepåvirket plastskilt (markert med sort pil), 6,8 m fra luftinntaket til GTG4.
