Granskingsrapport

Intern ulykkesgransking

Brann i kompressorhus på Tjeldbergodden

Klassifisering: Open	Status: Endelig – frigitt
Rapport nr.: A MMP L1 2020-23	Dato: 26.02.2021
Utløpsdato: 26.02.2031	Synergi nr.: 1638261

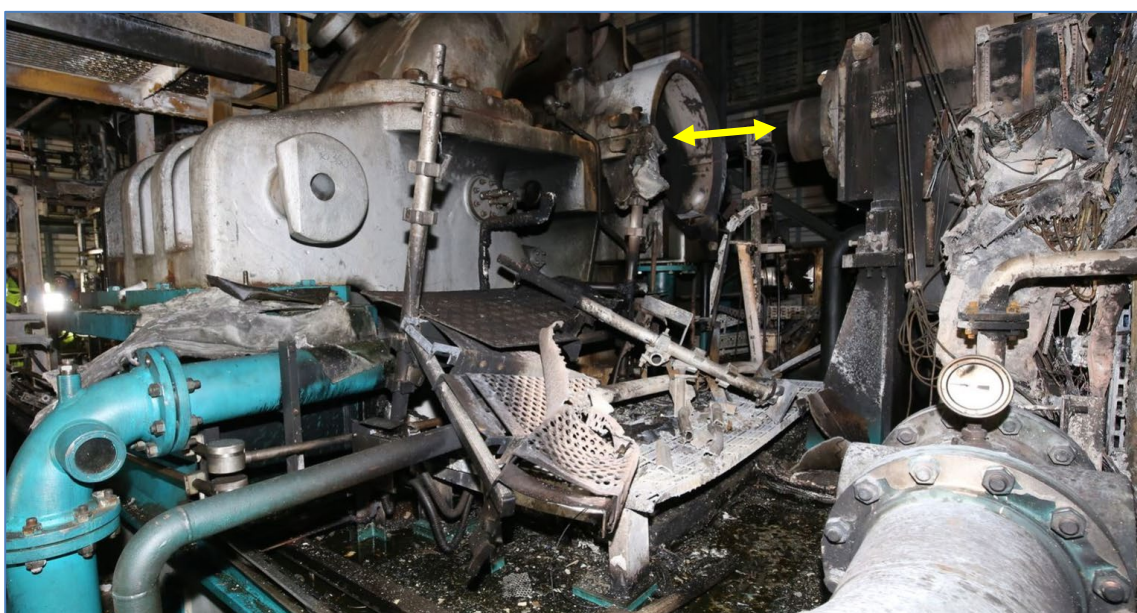
Figur 1-1 Turbingeneratoren etter brannen.

Bildet viser at kobling mellom dampturbinen (til venstre) og giret (til høyre) er borte

De direkte årsakene til brannen var lekkasje av smøreolje til turbingeneratoren og at det var tennkilder ved turbingeneratoren. Den direkte årsaken til at det var potensial for eksplosjon i synteseanlegget var at det ikke er fysisk skille mellom turbingeneratoren og syntesegasskompressoren.

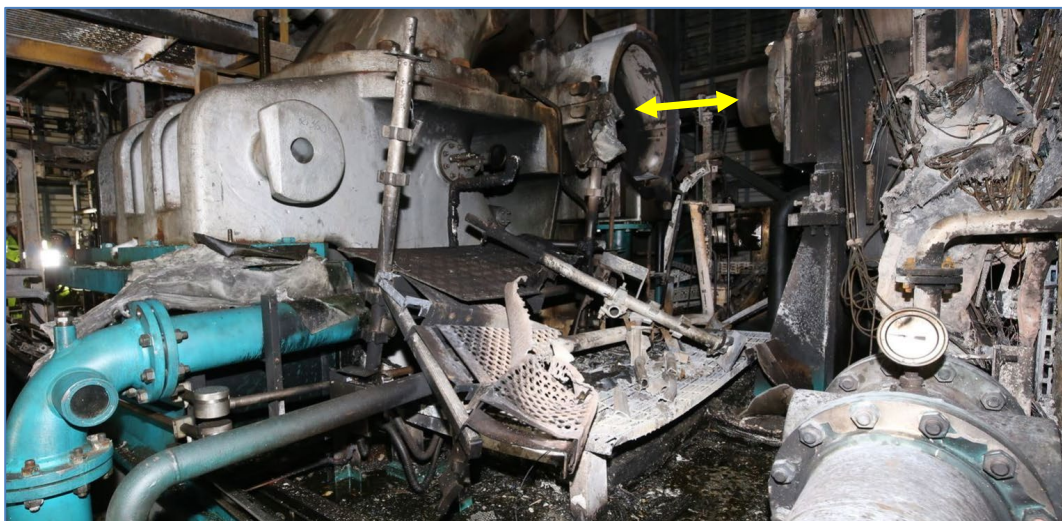
Figure 2-1 Turbine generator after the fire. The picture shows that the coupling between the steam turbine (left) and the gear (right) is missing

The underlying cause of the lubricating oil leak is that parts from the damaged coupling between the steam turbine and gearbox were flung out, and some of these parts punctured the lubricating oil line. The coupling failure was due to "overspeed" by the turbine generator because a non-return valve that should prevent backflow of medium pressure steam to the steam turbine, did not close. The reason why the non-return valve did not close was that an air-controlled actuator did not work after it had been repaired with non-original parts, and the non-return valve did not close by itself when the steam flowed in the opposite direction due to excessive friction in the closing mechanism, probably due to excessive retightening. The non-return valve was rated "low" in terms of safety and therefore did not have an adequate preventive maintenance programme. The investigation team believes this was due to lack of awareness of the criticality of non-return valves in steam turbines. This lack of awareness does not only apply to Tjeldbergodden since low criticality has also been found on similar shut-off valves for both the other onshore facilities and some offshore installations. The investigation team has not examined further what the consequences would be in the event of failure of these shut-off valves.

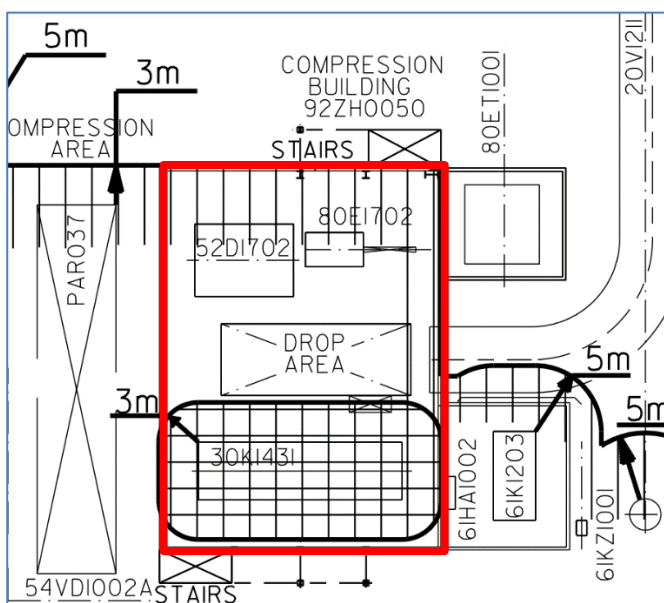
Figur 4-12 Soneklassifisering av kompressorbygg (Ref E042-S-XA-01104)

Avstand fra koblingen som havarete til rekkverk ved synteseanlegget er ca. 10,5 meter. Frem til selve synteseanlegget er det ytterligere ca. 5 meter. **Figur 4-12** viser soneklassifisering av kompressorbygget. Området med synteseanlegget (nederst) er sone 1, mens turbingeneratoren (øverst) er sone 2. Definisjon av sone 1 er «Et område der det ved vanlig drift er sannsynlig at det til tider dannes en eksplosiv atmosfære bestående av en blanding av luft og brennbare stoffer i form av gass, damp eller tåke». Overflater på deler av turbingenerator (52D1702) er over 500 °C. Syntesegass damp-turbin (52D1431) har en oppgitt effekt på 18,5 MW (fra E042-P-XU-01435) og temperaturer på 350-410 °C. Disse varme overflatene kan dermed være mulig tennkilde ved lekkasjer fra synteseanlegget. Det er ikke fysisk skille mellom de to delene av anlegget i kompressorhuset. Ifølge områdeklassifiseringen for hele Tjeldbergodden (E042-S-XA-01102) har begge områdene i kompressorbygget temperaturklassifisering T3. Gjeldende standard for utstyr i eksplosiv atmosfære (**Ref /14/**) skriver i kap 6.2.5 at «temperaturklasse T3 skal ha en maksimal overflatetemperatur på 200 °C».

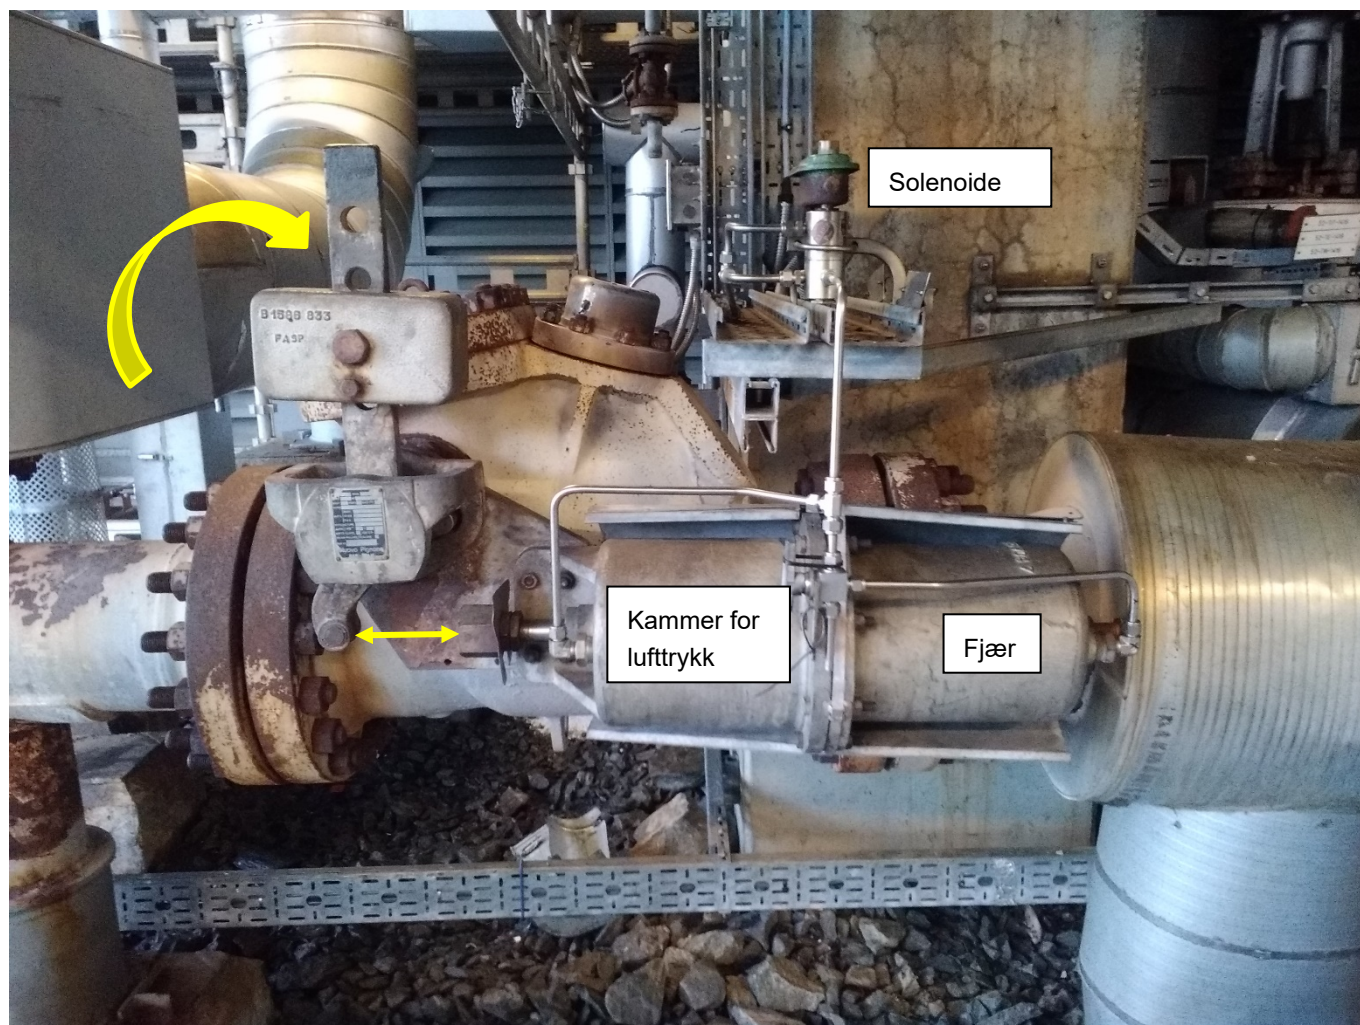
Figur 4-17 Bilde av tilbakeslagsventil 52-HV-0424 tatt etter hendelsen. Ventilen er stengt

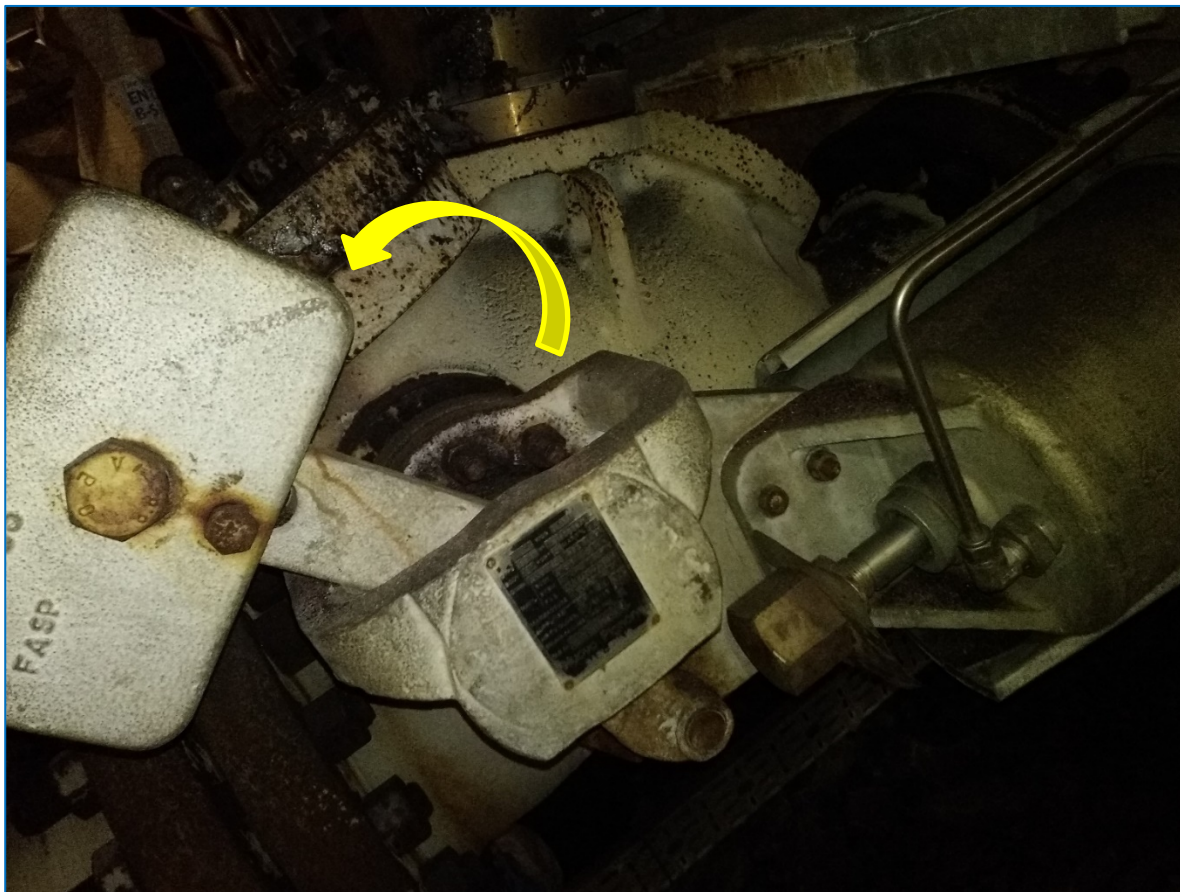
Bildet i **Figur 4-18** er tatt med tilbakeslagsventilen i åpen stilling. Legg også merke til at på grunn av manglende tildekking er ventilen tilsølt med sand fra sandblåsing.

Figur 4-18 Bilde av tilbakeslagsventil 52-HV-0424 i åpen stilling, hammer mot venstre (Synergi 1631052)

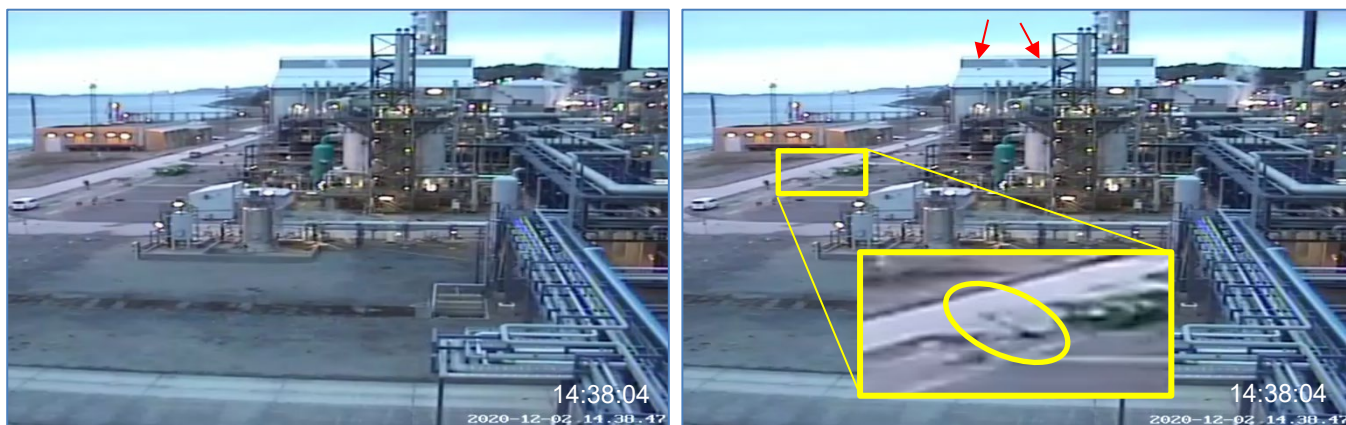
Figur 6-4 Bilde rett før og rett etter havariet. Til høyre to hull i taket fra fragmenter (røde piler) og fragment som slår ned i asfalten (markert i gult) (Camera16)

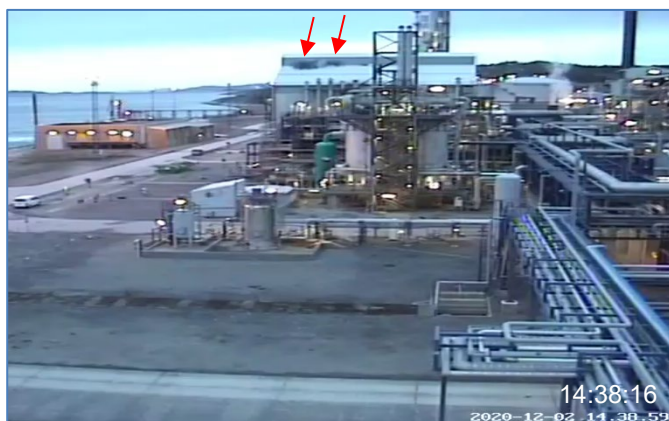
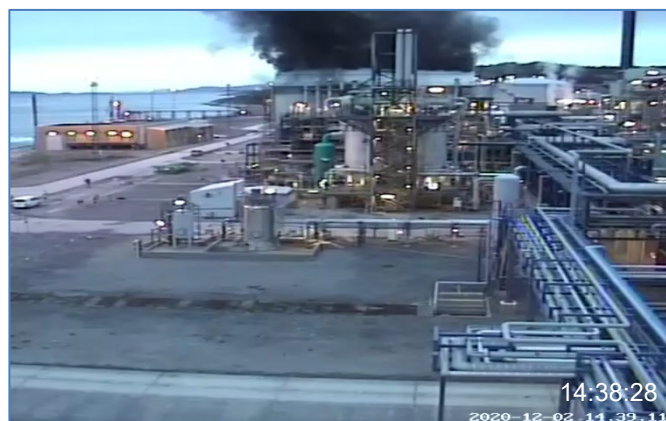
Figur 6-5 Bilder med røykutvikling fra taket (Camera16)

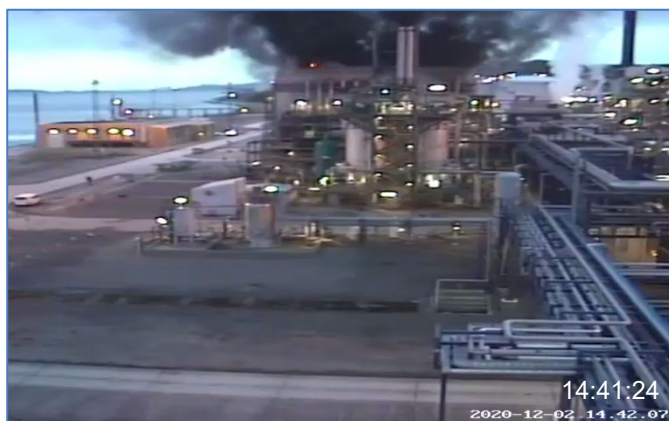
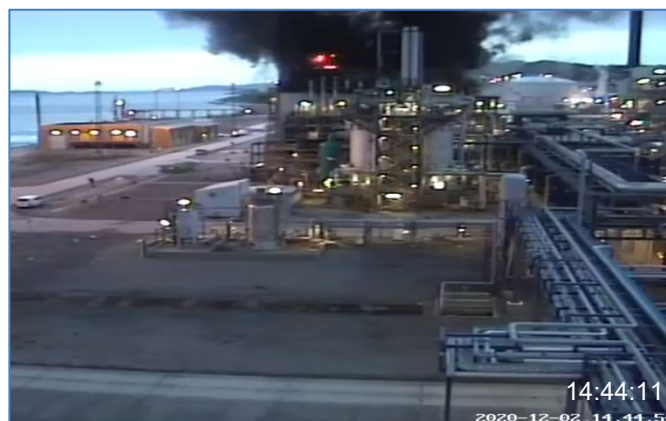
Figur 6-6 Bilder med flammer fra taket (Camera16)

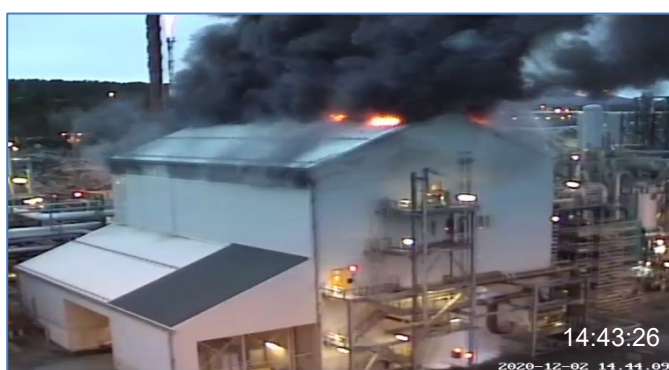
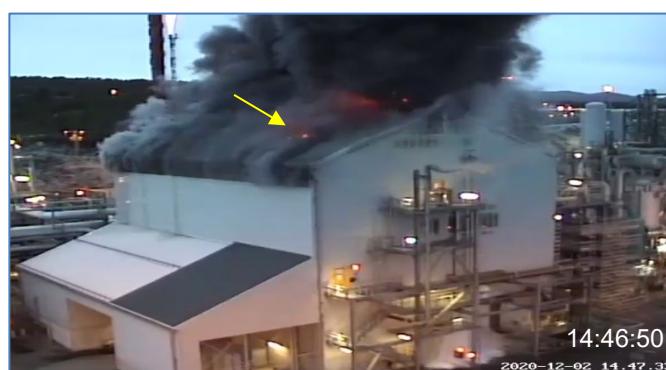
Figur 6-7 Bilder med flammer fra taket. Til høyre, gjennombrenning av takplater (Camera6)

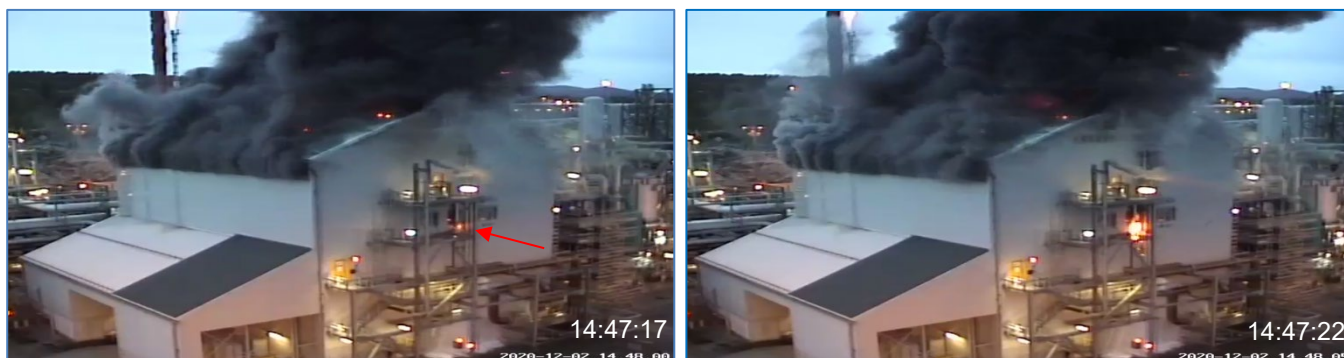
Figur 6-8 Bilder med flammer fra taket og gjennombrenning av nordvegg (Camera6)

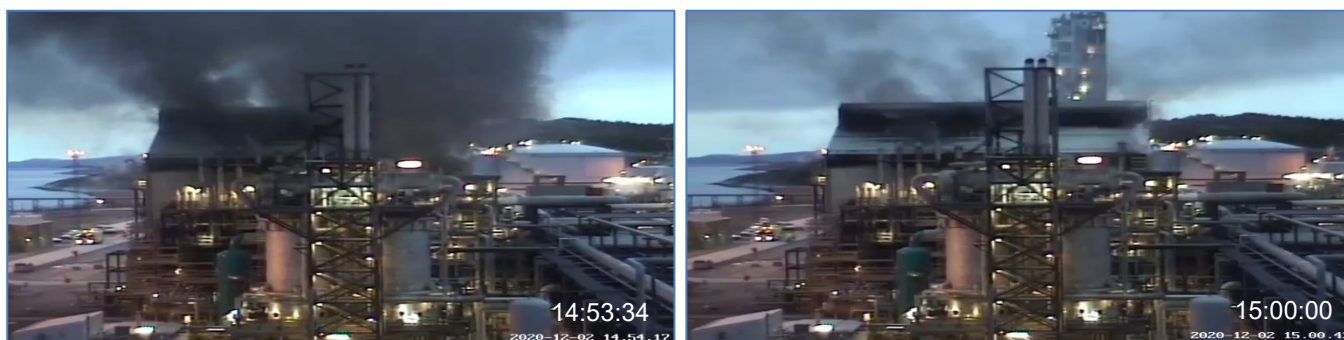
Figur 6-9 Røyken ble mer grålig etter at smøreoljepumper var stanset. Nesten ikke røyk fra kl. 15 (Camera16)

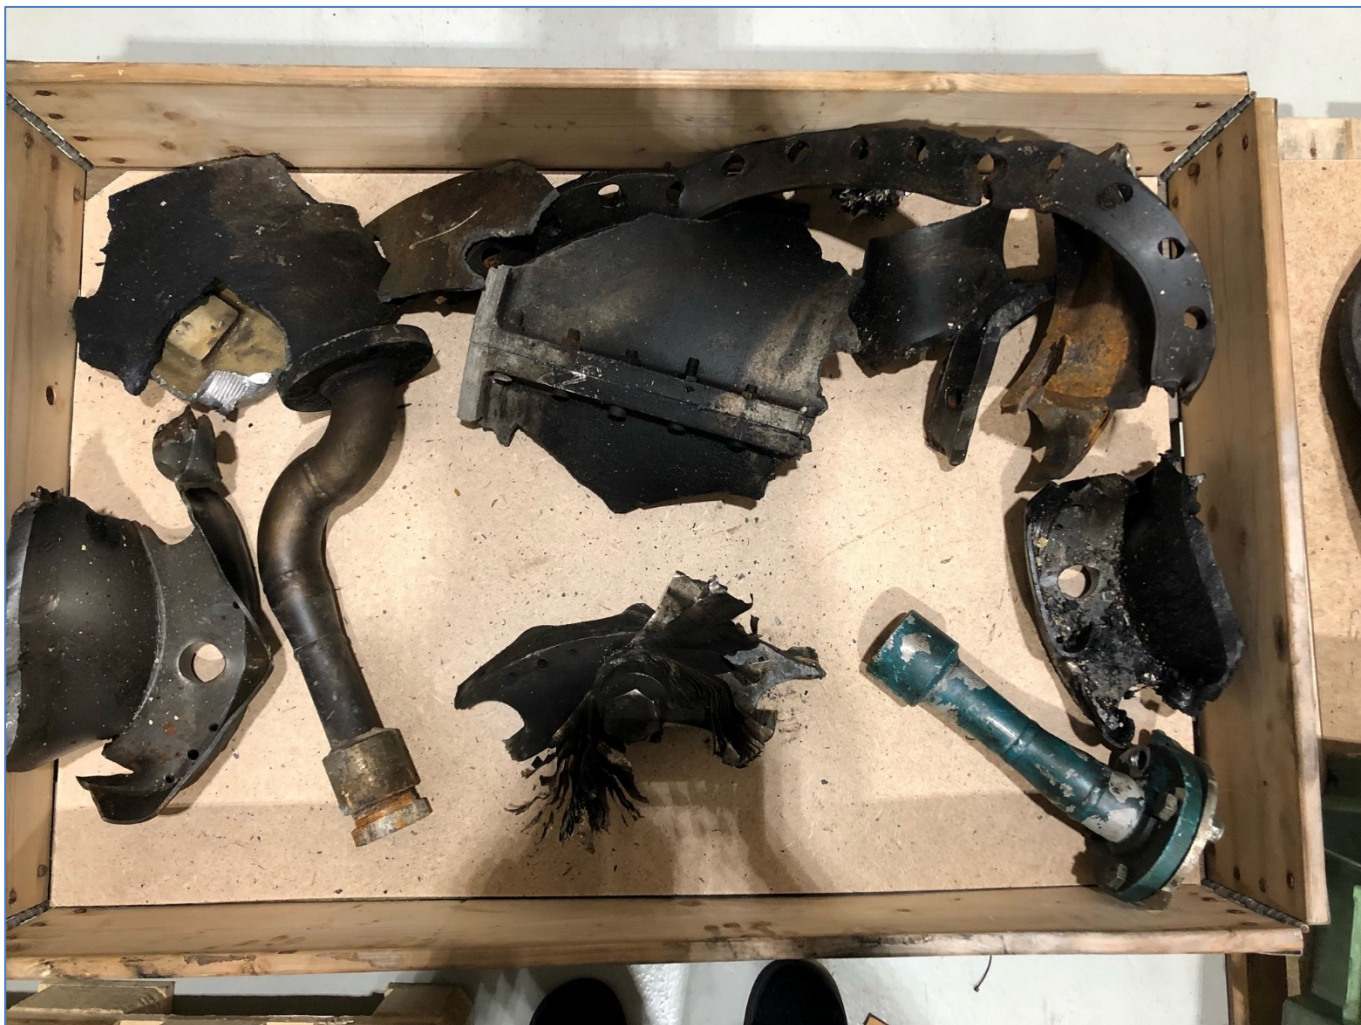
Figur 6-11 Noen av delene som er samlet opp etter koblingshavariet. Kassen måler 120 cm x 80 cm.
Delen nederst, midt i bildet veier 10,7 kg

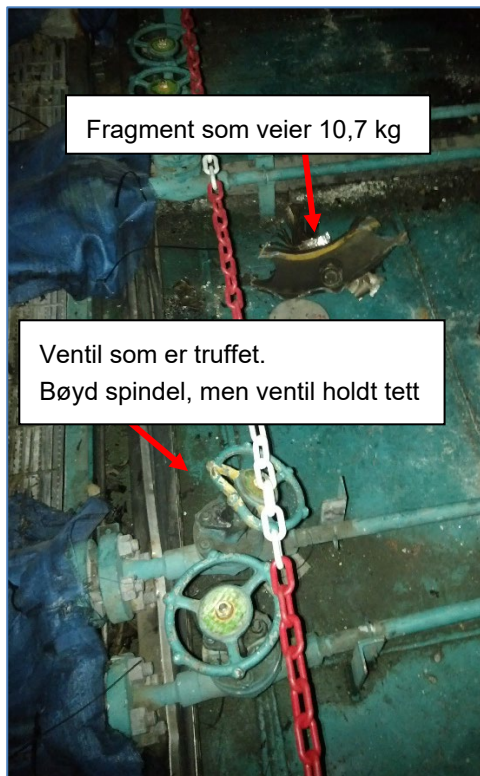
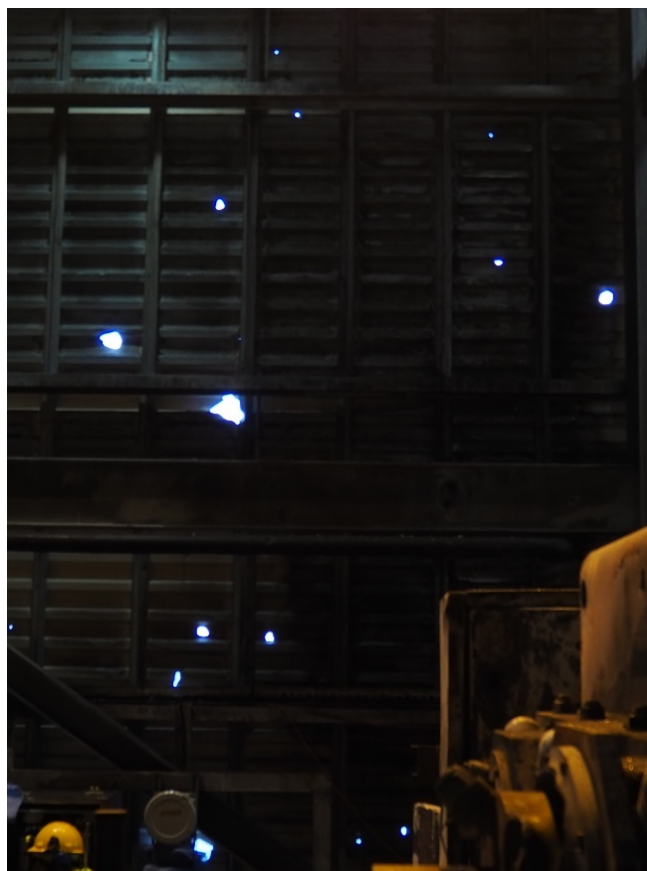
Figur 6-14 Bildet til venstre viser utslynget fragment med vekt 10,7 kg og ventil tilhørende syntesekompressor (casing drain på kompressor) som ble truffet.
Bildet til høyre viser minst 14 hull i nordvegg, sannsynligvis fra utslyngede fragmenter

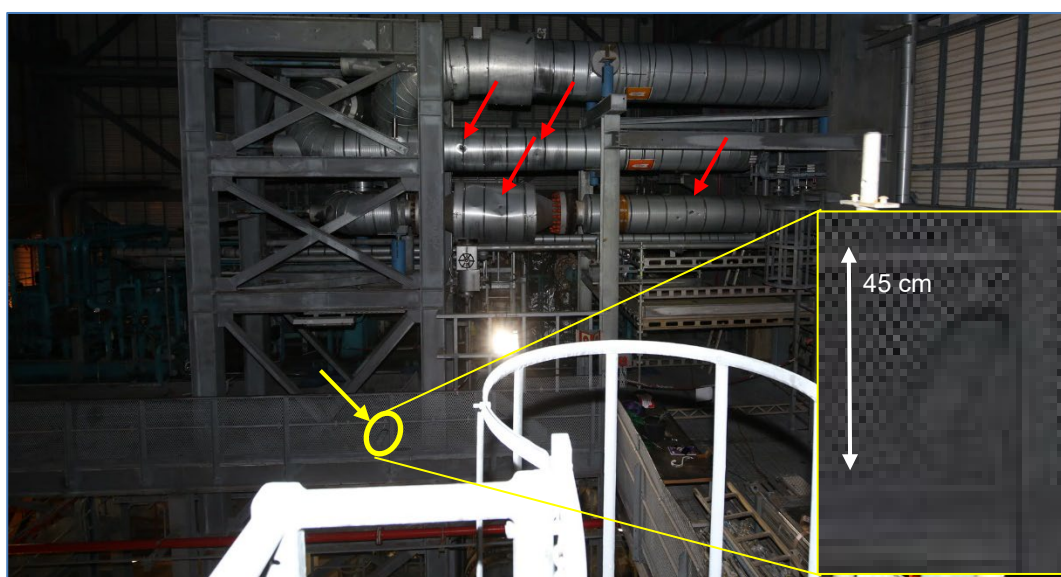
Figur 6-15 Bilde som viser skader på isolasjon rundt rør med syntesegass (Foto: Politiet)
Den gule pila viser hull i netting der fragment har skadet grating og sannsynligvis truffet ventilen vist i Figur 6-14 (forstørret utsnitt til høyre)
