Utslipp av olje under lasting til Navion Britannia
fra Statfjord 12.12.2007

Granskingsrapport

Utslipp av olje under lasting til Navion Britannia 12.12.2007

Klassifisering: Åpen
Status: Frigitt
Rapport nr.: A EPN L1 2007-05 Dato: 08.02.2008
Synergi nr.: 982026
Oppdragsgiver: Tore Torvund Executive Vice President EPN

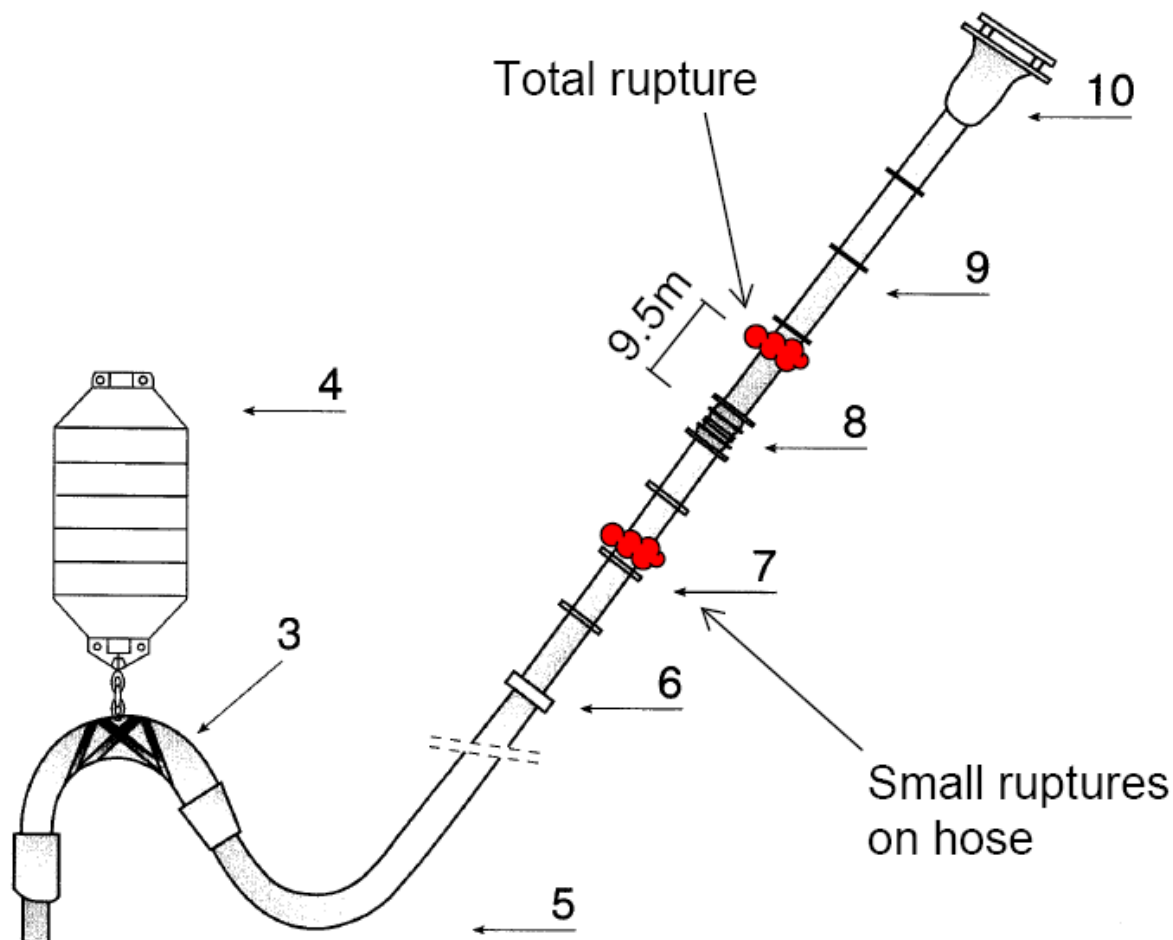
Figur 5.1 Angivelse av skadested på lasteslange (figur fra ROV inspeksjonsrapport).

Umiddelbart etterpå har coupler ventilen lukket hurtig (raskere enn 0,5 sekund), noe som resulterer i fullt brudd i lasteslangen (se referanse /1/). Bruddet i lasteslangen antas å ha skjedd ca 0,5 sekund etter at coupler ventilen var lukket /1/. Bruddet skjer ca 35 meter fra BLS’en på skipet og ca 10 meter under havoverflaten (se figuren nedenfor). I tillegg er det gjennomført simuleringer for å se hvilke trykk som har oppstått i OLS A /1/, samt foretatt undersøkelser av lasteslangen og bolter i coupler ventilen. Resultater fra simuleringene tilsier at trykket som har oppstått kan ha vært på 114,7 bar (+/- 5 %). Dette er høyere en slangens ”burst-trykk” (95 bar), og sannsynligvis også høyere enn det trykk som medførte brudd under en trykktest av en tilsvarende slange hos leverandøren (112 bar). Foreløpige resultater fra undersøkelsene tilsier at bruddet har oppstått som følge av et for stort innvendig trykk i lasteslangen /2/. Instrumenter på skipet, som til enhver tid viser hvilket strekk det er i lasteslangen, har vist negativt strekk. Dette indikerer at BLS’en har vært utsatt for et kraftig trykkslag i strømningsretningen. Løse bolter fra innvendig stempel i coupler ventilen indikerer det samme. Mannskapet om bord på NB er på dette tidspunkt ikke klar over at det har oppstått brudd i lasteslangen.

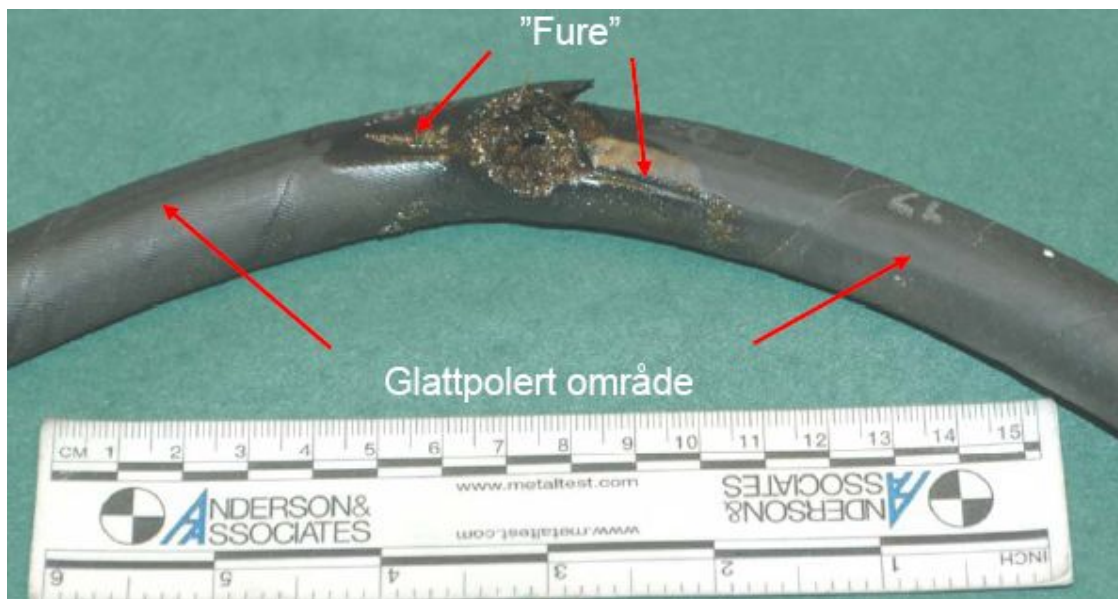
Bilde 7.1 Bilde av hydraulikkslange med brudd.

Undersøkelsene av hydraulikkslangen viser at årsaken til bruddet skyldes korrosjon av stålarmering, som følge av blottlegging mot marin atmosfære pga slitasje/ mekanisk skade av ytterkappe. Dette har medført redusert styrke i slangen /3/.

Hydraulikkslangen som gikk til brudd har hatt redusert styrke som følge av korrosjon. Undersøkelsene av slangen tilsier at korrosjonen er forårsaket av slitasje og/ eller klemskade.

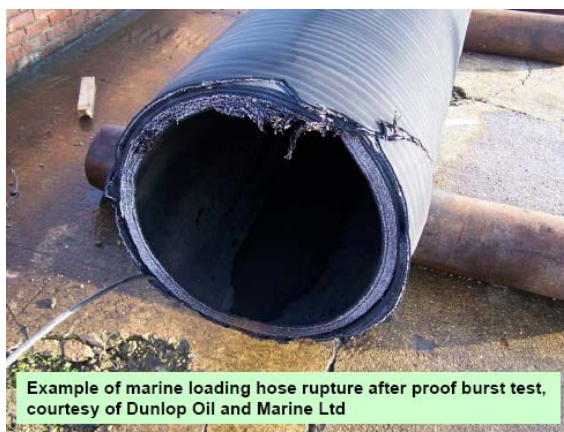
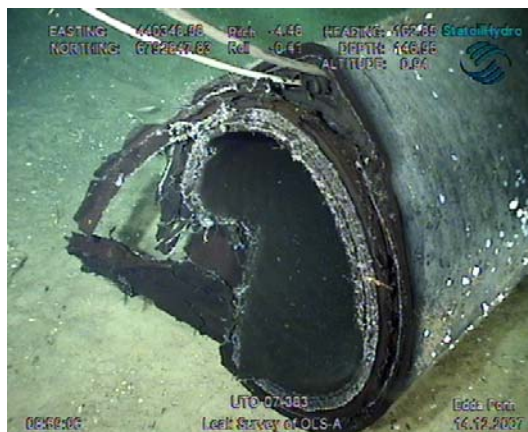
Bilde 7.2 Bilde fra "burst-trykk" test hos produsent (venstre) og OLS A lasteslange (høyre).

Den andre årsaken til at det oppstår fullt brudd skyldes at lasteslangen har for lavt "burst-trykk" (95 bar). Nedenfor er det vist bilde av en Dunlop slange som under en test er trykket opp til den gikk til brudd (112 bar) og et bilde som viser OLS A slangen etter at denne gikk til brudd.

Med den hensikt å unngå at høye innvendige trykk medfører lekkasjer i et lastesystem, anbefales det å benytte lasteslanger som har tilstrekkelig styrke mot overtrykking.

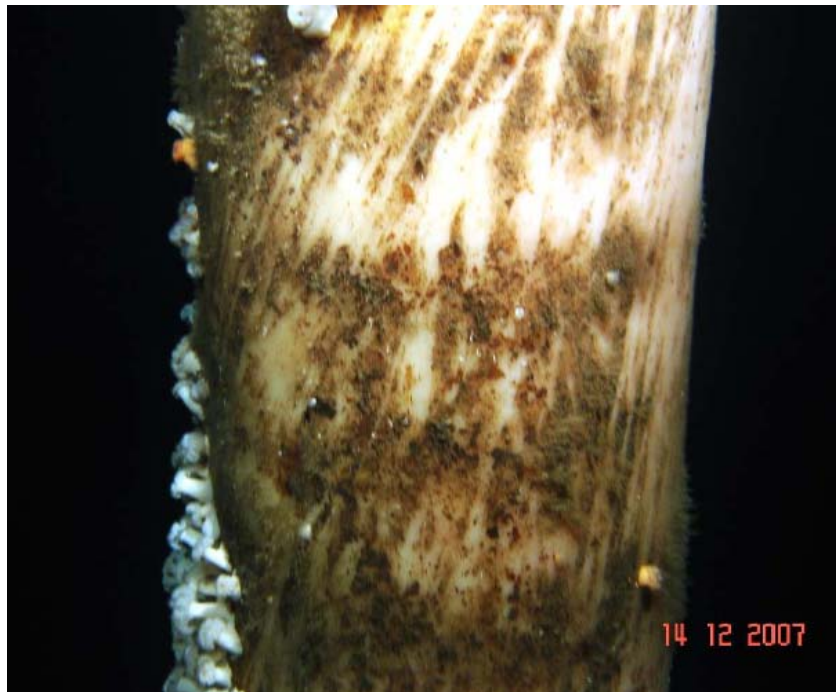
Figur 8.1 Groefjerning fra 16" Coflexip stigerør.

ROV inspeksjon av 16" Coflexip stigerøret på basen avdekket at det var groe som hadde blitt fjernet fra denne (se bildet under). I tillegg ble det også avdekket skade på lasteslangen (se Figur 5.1 - "small ruptures on hose"). Årsaken til dette skyldes mest sannsynlig at denne har blitt utsatt for mekaniske belastninger under posisjonering av lasteslange.

Granskingsgruppen er gjort kjent med at deler av lastesystemet er påført skader under posisjonering av lasteslange i forkant av lasteoperasjoner. Bl.a. har det nylig blitt avdekket tilsvarende forhold på OLS B. Dette kan ha sin årsak i at hjelpefartøylene ikke er utstyrt med posisjonsovervåkingsutstyr tilsvarende som tankskipene.

Det er avdekket flere hendelser som har resultert i skader på lastesystemet under posisjonering av lasteslange. For å redusere omfanget av slike skader anbefales det å installere posisjons monitorering med alarmfunksjon om bord på hjelpefartøyene, tilsvarende som på bøyelasteskipene.
