Granskingsrapport
COA INV
Intern ulykkesgransking

Kran og løfthendelse på M22 lastedekk på Gullfaks A
28.02.2011

Klassifisering:	Internal Restricted	Status:	Endelig
Rapportnr.:	A DPN 1.2 2011-03	Dato:	15.04.2011
Utløpsdato:	10 år	Synergi nr.:	1210936

Kortfattet saksbeskrivelse:

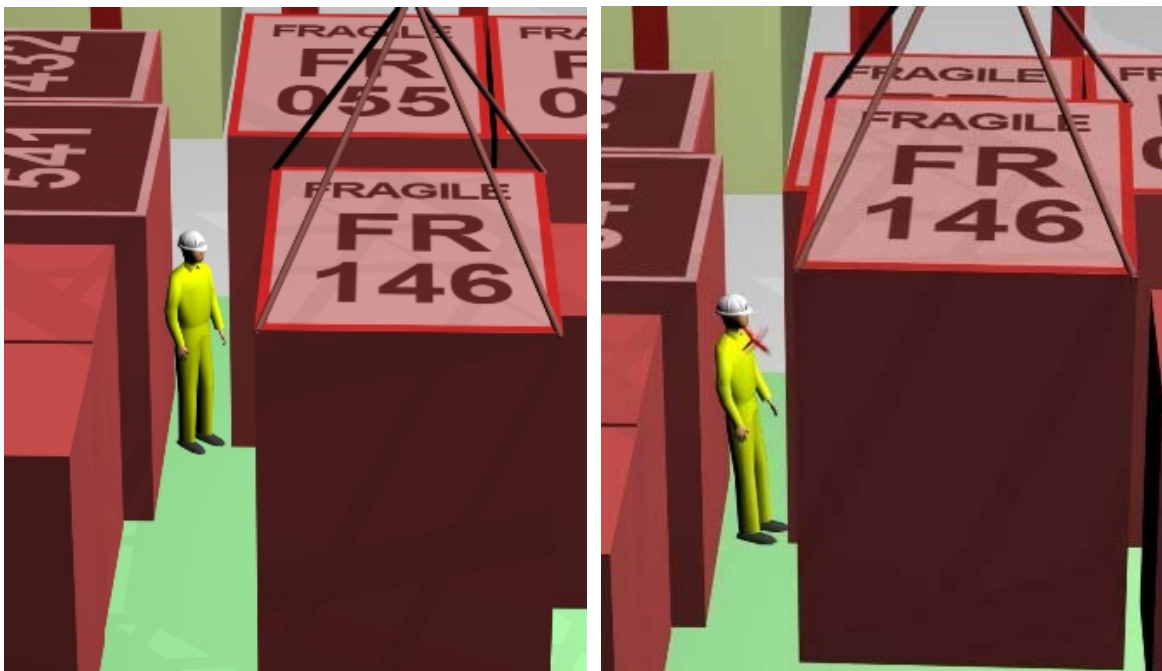
Dekksoperatøren var både anhuker og signalgiver ved løfteoperasjonen.

Fig 1.1 Posisjon av signalgiver sekunder før hendelsen (t.v.) og ved hendelsen (t.h.)

Hendelsen ble forårsaket av en lastbærer som ble løftet fra M22 fikk en pendelbevegelse slik at den slo inn i en annen lastbærer som så traff dekkoperatøren.

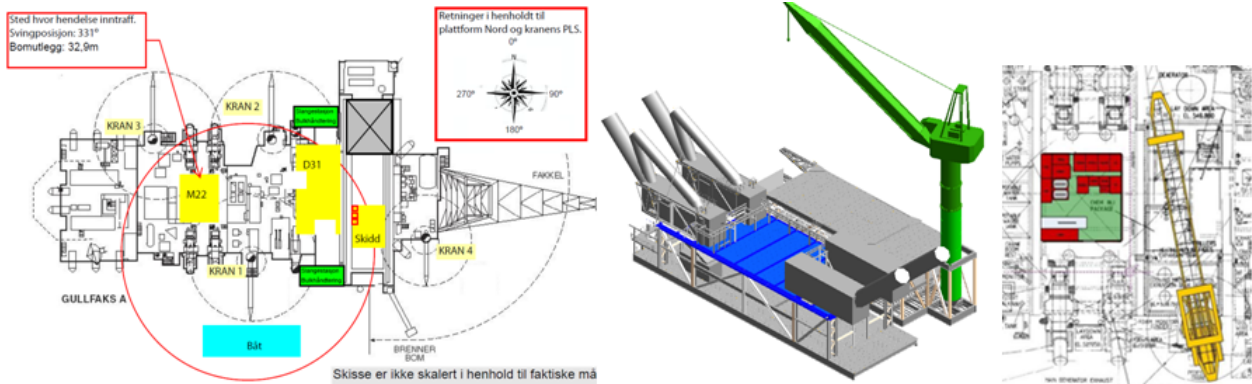
Fig 3.2 Oversikt av M22 værdekk og kran 1 i forhold til plantegning av plattformen.

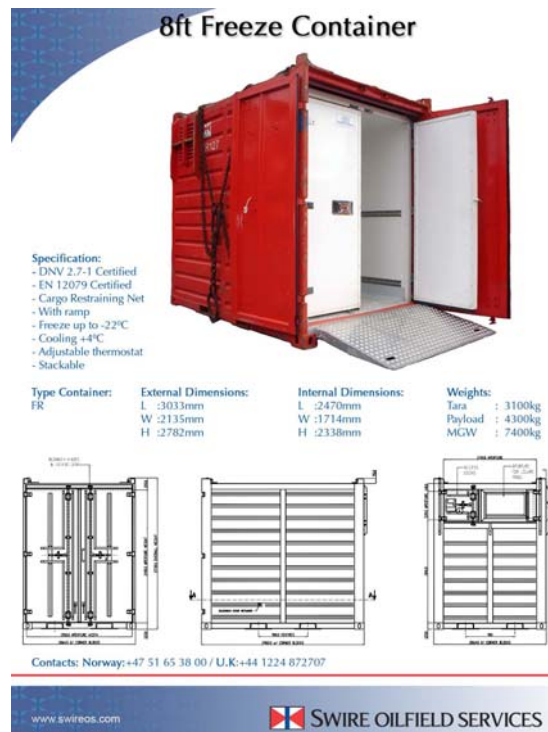
De to aktuelle lastbærerne var frysekonteinere som skulle i retur til land. Fig. 4 viser bilde og vekt/dimensjoner for konteinerne. Løfteskrevet på konteineren som ble løftet i hendelsen var sertifisert og i god stand.

Fig 3.3 Lastbærere av FR-typen som ble involverte i hendelsen

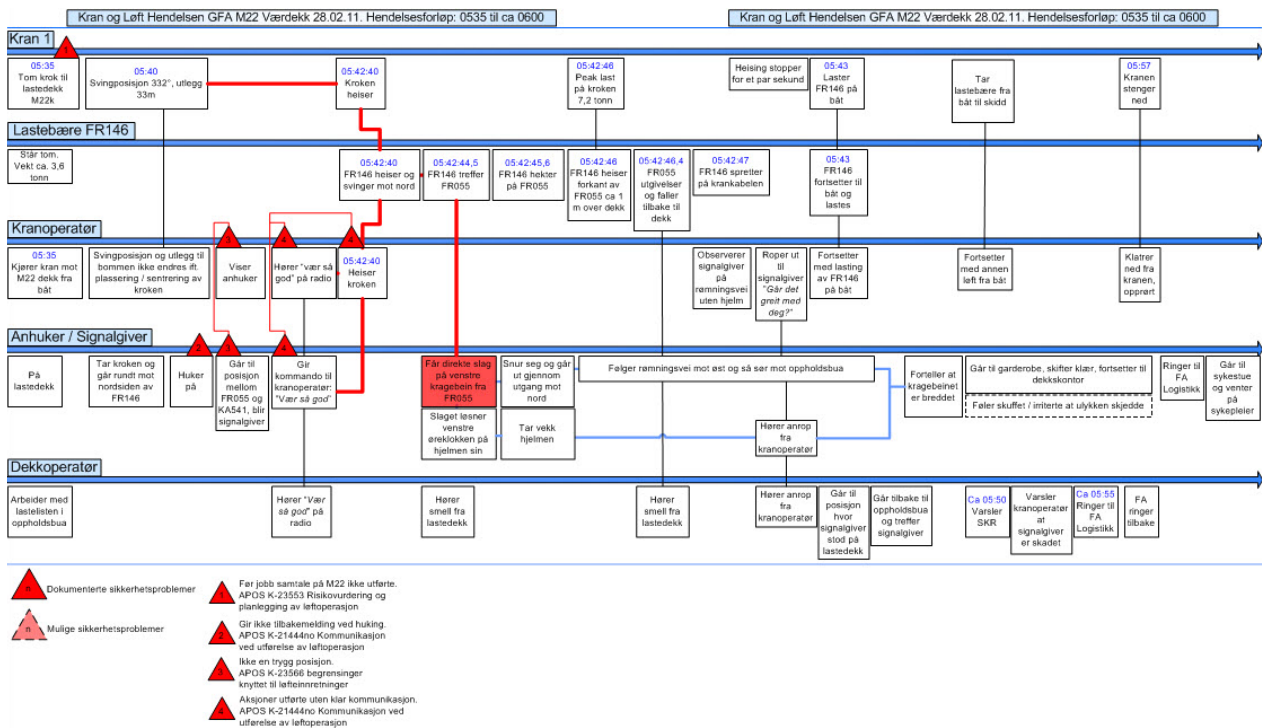
Tilkoblingslinjen viser hvordan aksjonene av kranen, kranoperatøren og anhuker / signalgiver er tilknyttet i hendelsen

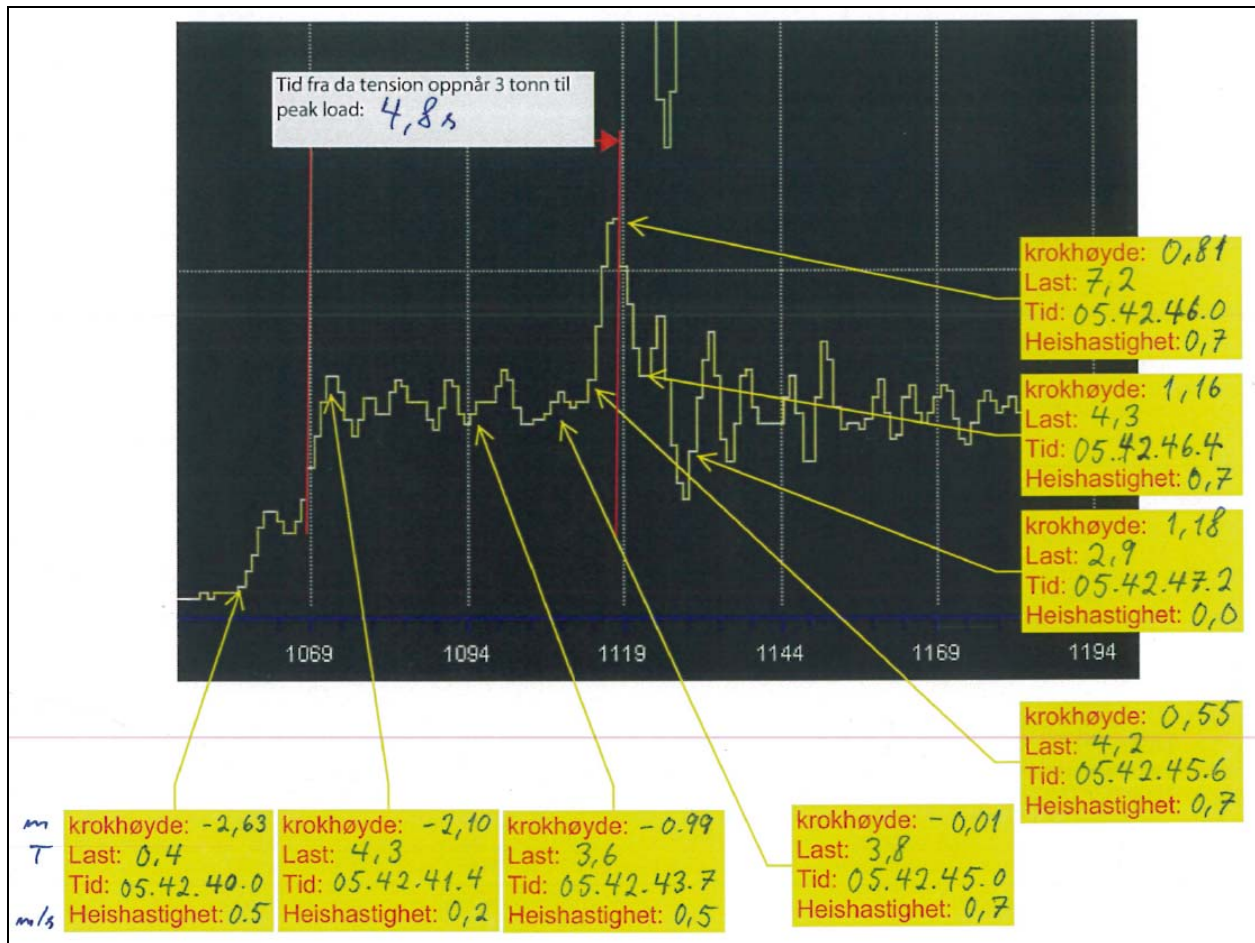
Tid fra oppnådd last 1 tonn til topplast: 5,8s

Fig E1. Last på kroken med tidspunkter
