Granskingsrapport COA INV Intern ulykkesgransking

Gransking etter gasslekkasje på Heimdal

Klassifisering: Open	Status: Endelig
Rapport nr.: A DPN L1 2012-05	Dato: 16.9.2012
Utløpsdato: 10 år	Synergi nr.: 1300971

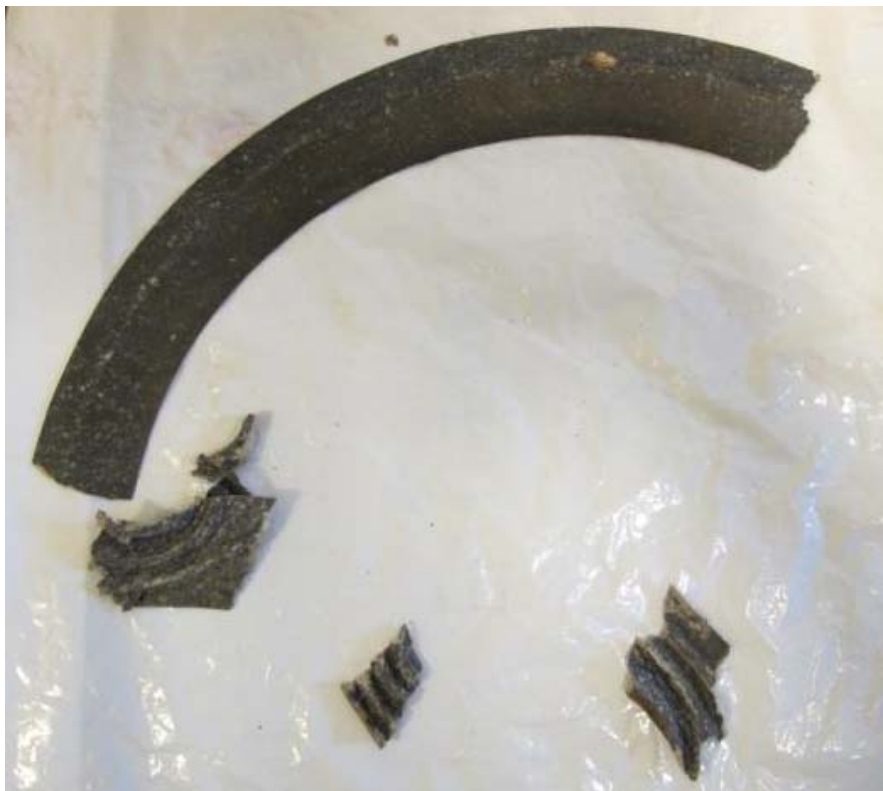
Et 7000 kg innestengt gassvolum skulle trykkavlastes, via 12" manuell avblødningslinje. 129 bars trykk ble sluppet inn mot stengt avstengningsventil, nedstrøms reguleringsventil og rørstykke med 16 bars designtrykk. Stengeventil og rørstykke ble overtrykket og pakning mellom flens til ventil og rørstykke blåste ut.

Bilde 1.1.1. Resterende pakning etter gasslekkasjen, pakningsmaterial var av fibertype Foto: Statoil

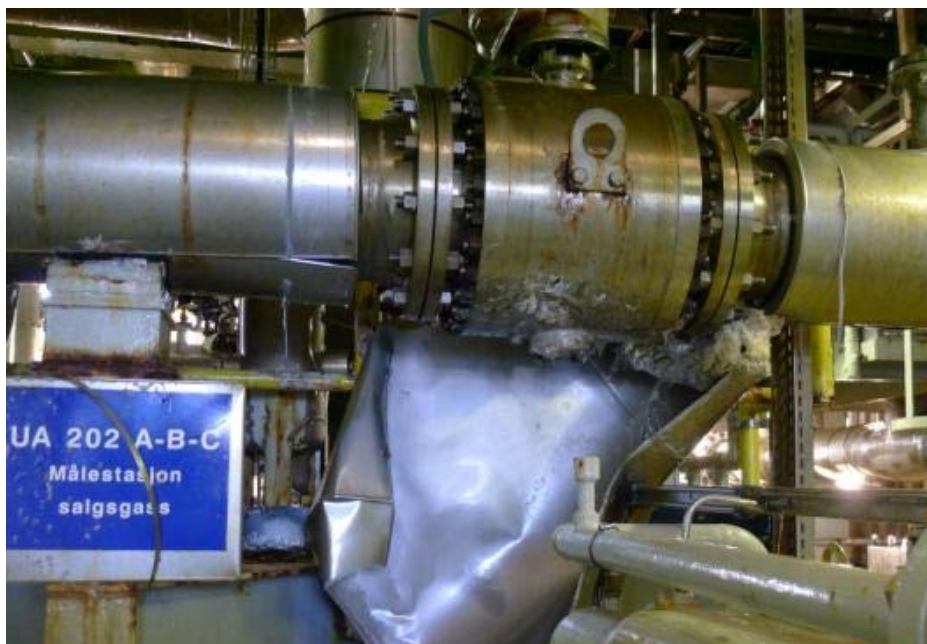
Da lekkasjen startet ble isolasjonsmateriell og kapsling rundt manuell ventil blåst av. Det var en person i nærheten av lekkasjested men vedkommende ble ikke fysisk eksponert for deler eller HC gass. Det ble detektert gass i flere av de tilstøtende modulene. Generell alarm og mønstring startet umiddelbart. Deluge ble startet i områdene med gassdeteksjon.

Bilde 1.1.2 Flens mellom rørstykke og Stengeventil #3 etter lekkasjen

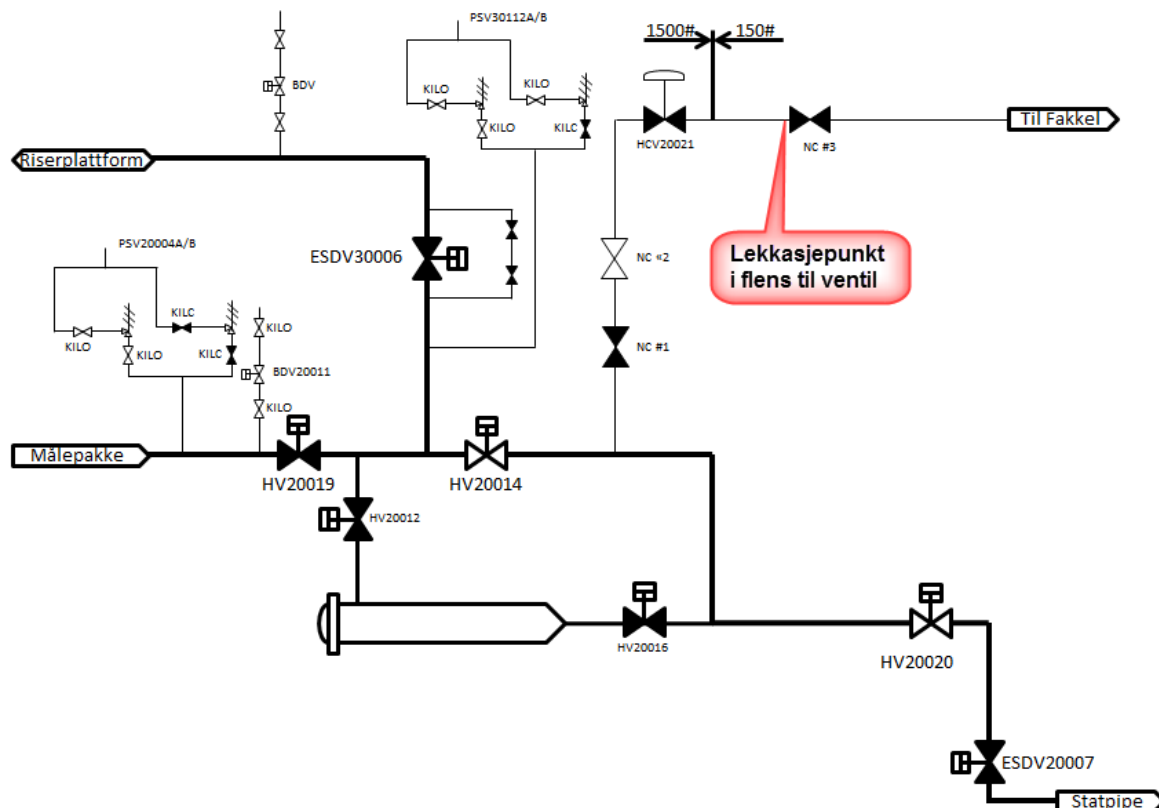
Fig. 4.3.1 Systemskisse: På trykkavslatingslinje var stengeventil #1 og #3 var merket NC (normally closed) på P&iD og var stengt i felt og stengeventil #2 var merket NC på P&iD men sto åpen i felt.

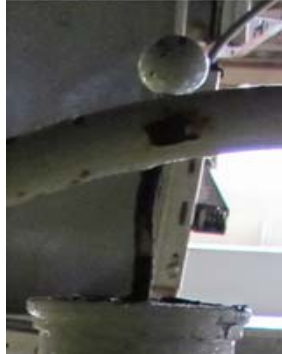
<p>Ventilindikator på stengeventil #2</p>
Ca.12:35	Operatør I sjekket ikke fysisk at stengeventil #3 var åpen.	Operatør I antok at stengeventil #3 (se figur 4.3.1.) nedstrøms HCV20021 også var i åpen posisjon.,	At ventil #2 stod åpen ble en form for bekreftelse på antagelsen om at også ventil #3 stod åpen.
Ca.12:35	Operatør I ferdig med å klargjøre for trykkavlastning.	Operatør I gikk ned fra plattformen ved ventilene #1 og #2 (se figur 4.3.1), og plasserte seg i sikker avstand fra, og med sikt, til HCV20021.

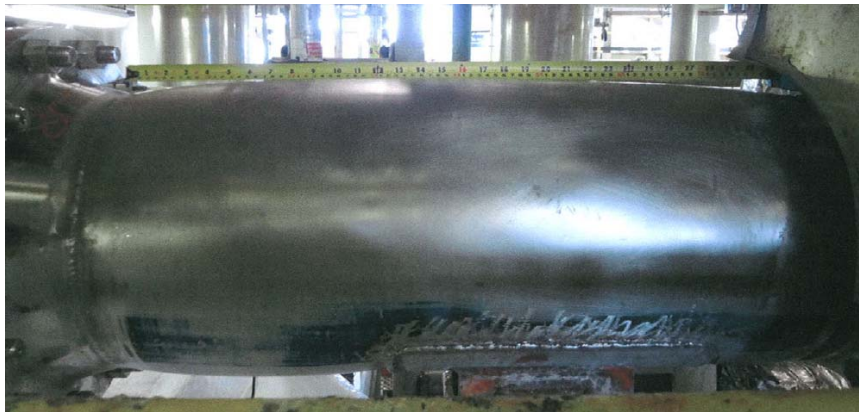
28.5.2012 Det ble utført penetrant-test, **Ref/11/**, på del av linje «rørspool» 1212-AB-12-RG-2 som går mellom HCV 20021 og ventil avstengningsventil #3, samt selve ventilhuset på avstengningsventil #3. Ingen indikasjoner på sprekker ble funnet.

Bilde 5.1.1: Overtrykket rørspool.

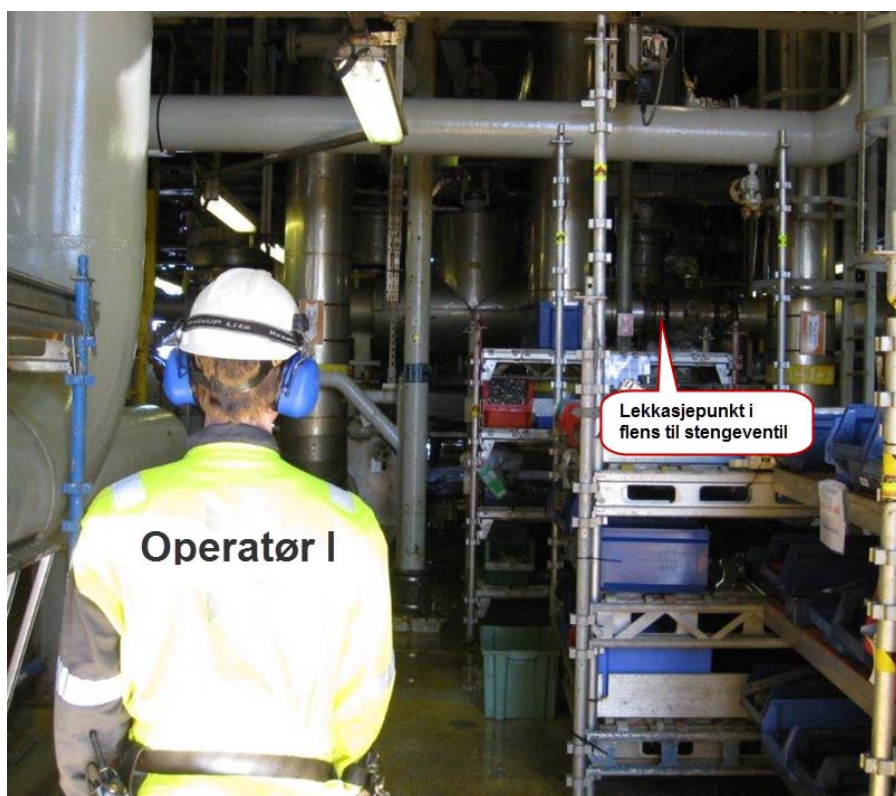
Reguleringsventil HCV120021 og nedstrøms stengeventil var plassert ca. 2 m fra gulvnivå. Betjening av stengeventilen var fra et repos langs rørgaten i samme høyde som ventilen.

Bilde 6.2.1. Rekonstruksjon: Operatør I's plassering ved lekkasjestart.

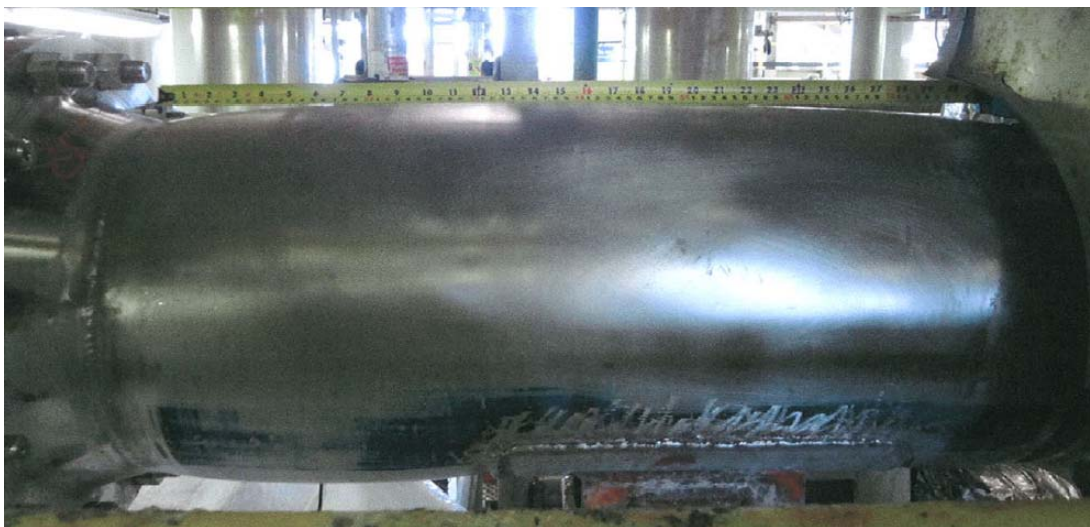
Bilde 6.2.1: Overtrykket rørspool.

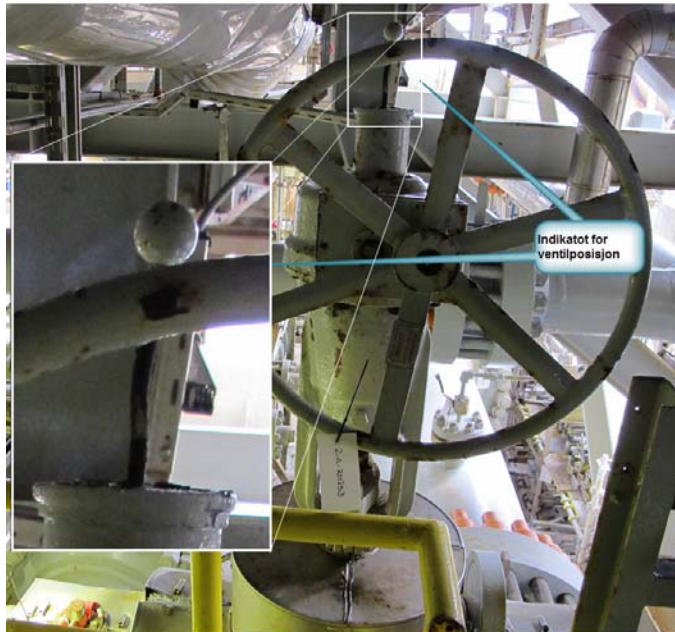
Foto 6.2.2 Første stengeventil oppstrøms reguleringsventil HCV20021. Foto Statoil

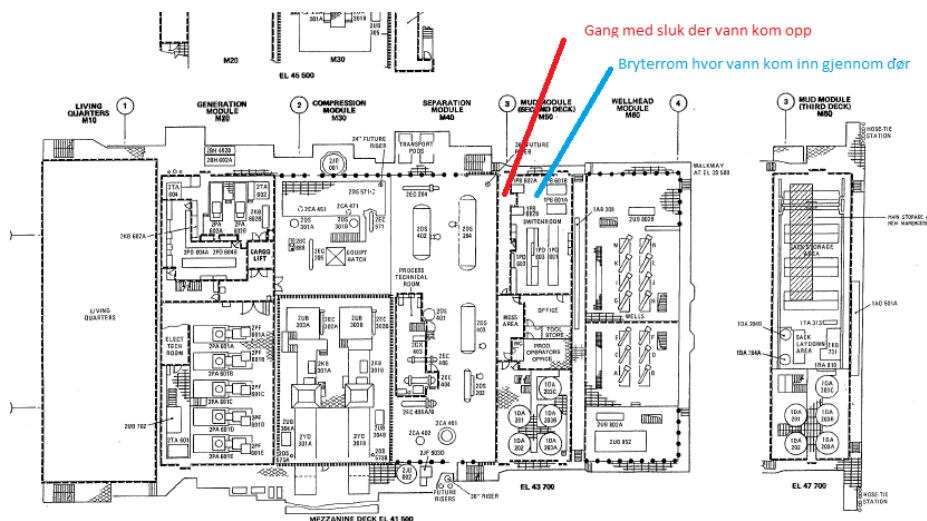
Figur 8.1.3.1 Oversikt over oversvømt område pga tett sluk.

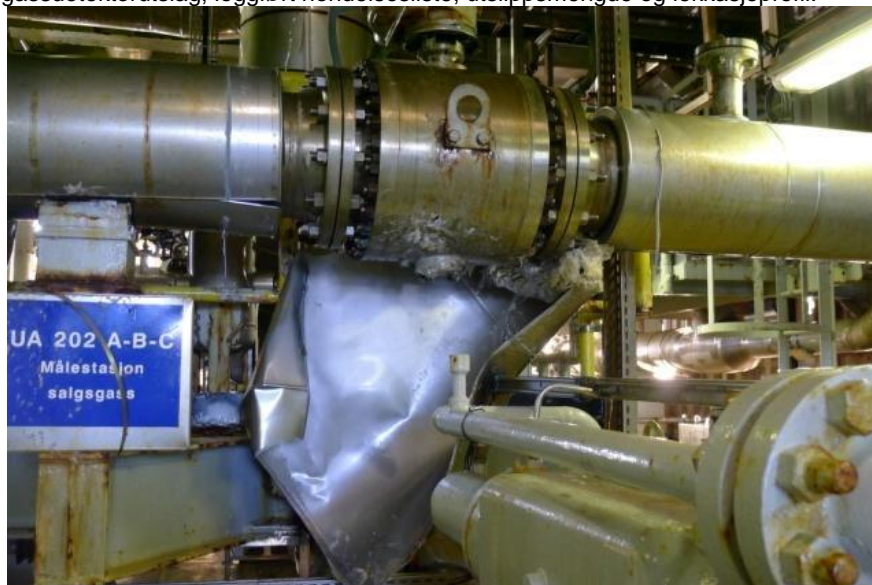
Figur 1. Bilde av ventil hvor flenslekkasjen skjedde.
