# Granskingsrapport

## Oljeutslipp til luftet lagune og sikringsbassenget på Mongstad

<b>Klassifisering:</b> Intern	<b>Status:</b> Endelig (Frigitt)
<b>Rapport nr.:</b> A 2020-6 MMP L2	<b>Dato:</b> 26.10.2020
<b>Utløpsdato:</b> 26.10.2030	<b>Synergi nr.:</b> 1609100

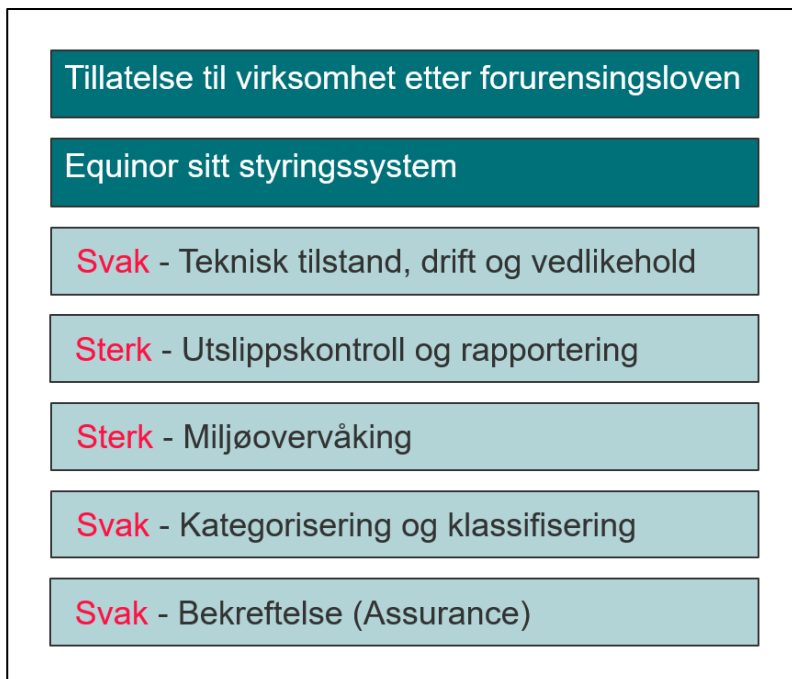
**Figur 1-4 Status for kontrollaktiviteter**

Oljetilsiget er forurensing av ytre miljø og med det et avvik til:

Barrieren PS1 Containment for OWS-systemet er brutt. Dette er et avvik til:

Det ble identifisert avvik til hvordan forebyggende og korrektivt vedlikehold av OWS-systemet blir planlagt, registrert, utført og fulgt opp. Relevante arbeidsprosesser er:

Der ble identifisert avvik til hvordan uhellsutslipp til ytre miljø ble kategorisert og klassifisert i Synergi. Relevante arbeidsprosesser er:

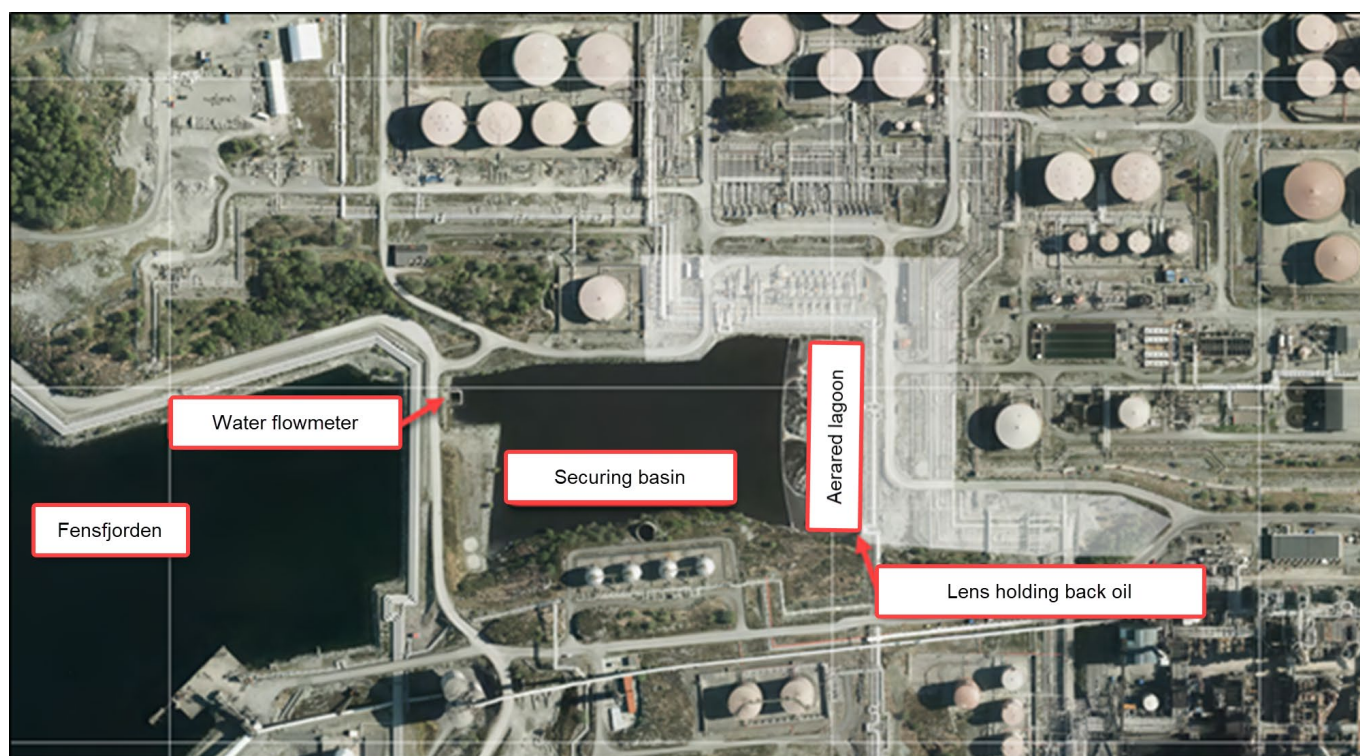
Figure 2-1 Overview of the oil inflow area

At the beginning of 2020, there was still no decline in oil concentration. An inspection of the area around the aerated lagoon and the securing basin revealed an absorbent lens, in the southeast corner of the aerated lagoon, which was securing back freed oil. Approximately 4 m<sup>3</sup> of freed oil was collected from inside the lens and pumped out, ref. Figure 2-1.

Several ditches were then dug on the east and north sides of the securing basin to trace the source of the oil inflow. The area is marked in white in Figure 2-1. A task force was established. Their mandate was to reduce the consequences of the oil inflow and identify the sources of the leak. At the end of March 2020, based on the amount of freed oil collected from the ditches, the oil spill was categorised and classified (in accordance with the SF103.01 matrix) at level 2 and the investigation unit, COA ACC, was contacted.

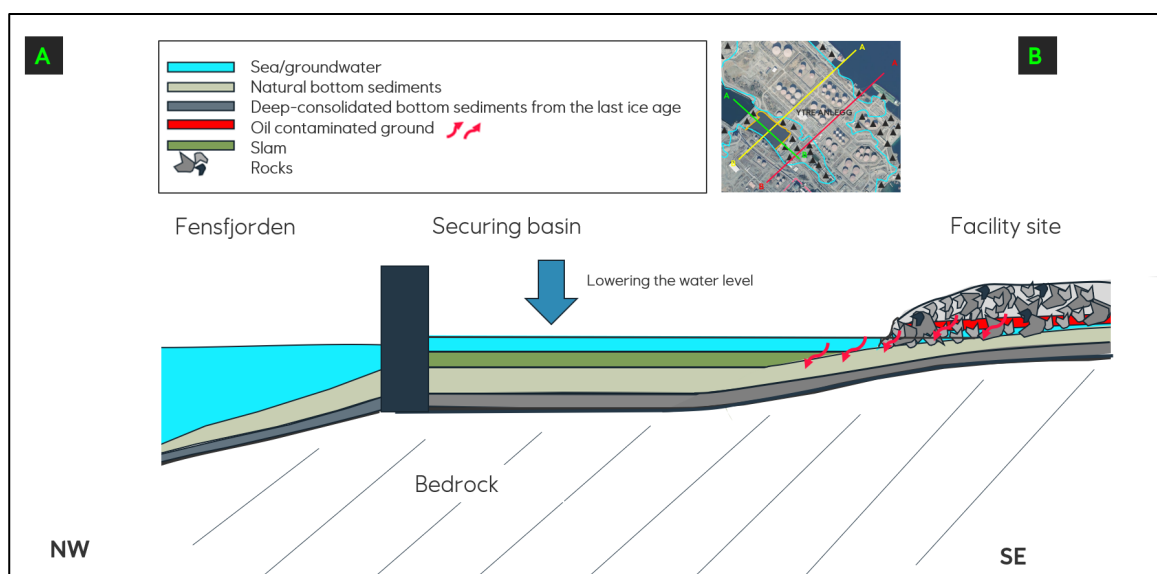
Figure 2-2 Diagram of the area after the new water flow meter was installed

When a new and modified water flow meter was installed at the securing basin outlet in January 2019, this led to considerable changes in the level of groundwater in the surrounding area. During periods of heavy rainfall, the groundwater level is now higher than before, and it is lower during periods of low rainfall. When it rains, the pockets between the rocks on the ground fill up with water. The oil spill was discovered when oil, lying in the contaminated ground surrounding the securing basin and aerated lagoon, was set in motion after the new water flow meter was installed at the outlet of the securing basin. This is illustrated in Figure 2-2.

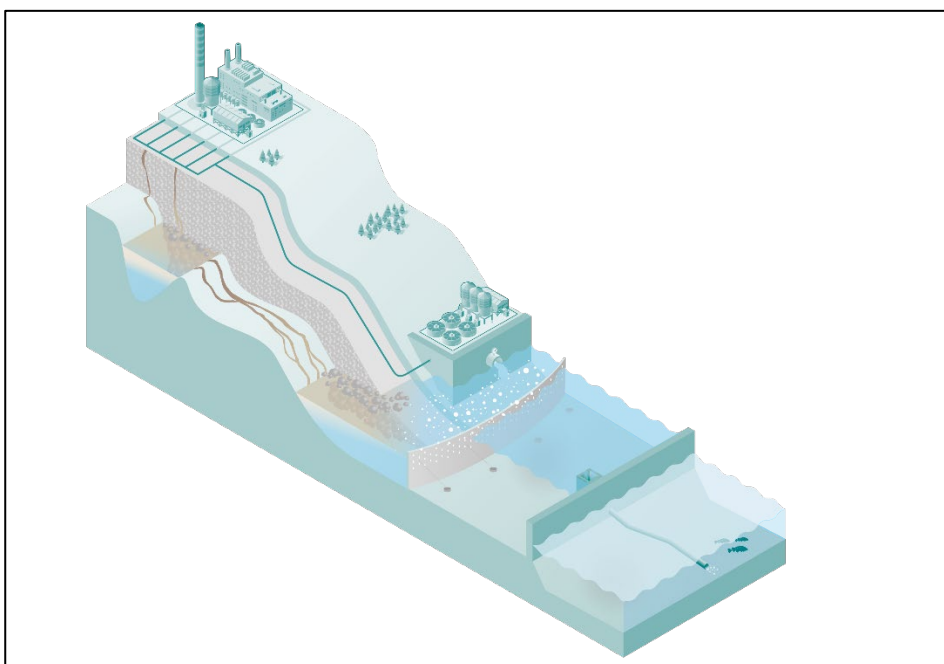
**Figure 2-3 Diagram of the area showing the oil inflow**

Forty-five years of production at the refinery have led to small and large, unintentional and intentional oil spills, and thus caused the ground under parts of the plant to be contaminated. In some areas contaminated groundwater will be prevented from moving by sheet pile walls and limitations in the ground. In other parts of the plant, the liquid will follow natural run-off paths. These run-off paths have been there since before the area was filled in to make room for the refinery. From the north-eastern part of the old process area (A-area), there is a natural run-off path down to the aerated lagoon, Figure 2-3.

Leaks from the underground system, the oily water drainage system (OWS system), have meant that oily water has seeped into the ground under the facility. The reasons for the leaks from the OWS system are:

- latent faults and defects from the time of installation in 1973-1975
- the fact that the design conditions for the OWS system have not been adapted to the design conditions for the process plant
- inadequate maintenance of the OWS system over time

The underlying cause is a lack of understanding of the OWS system's function and condition.

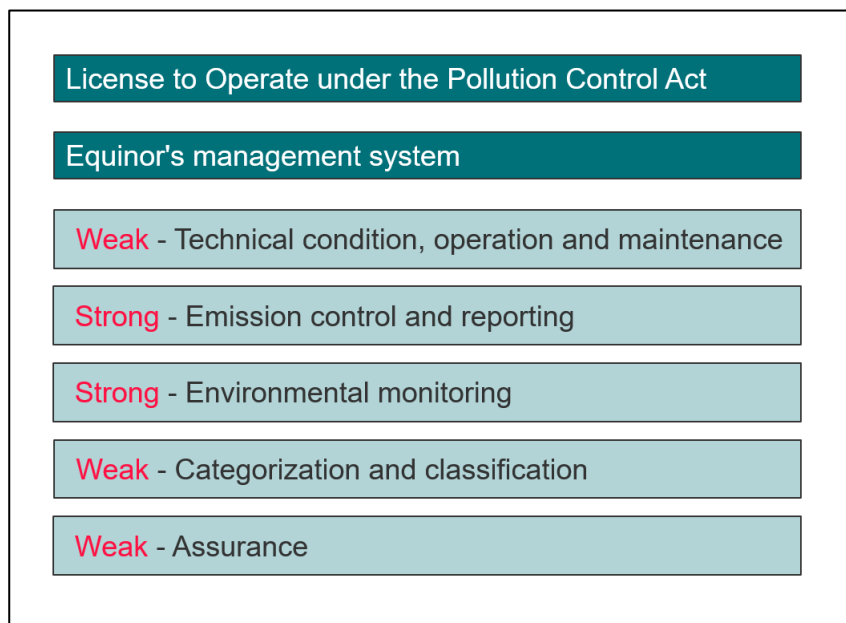
**Figure 2-4 Control status**

An illustration of the investigation team's understanding of controls relevant to the oil inflow is shown in Figure 2-3, together with an assessment of the status of each control activity.

The oil inflow is pollution of the external environment and constitutes a deviation from:

The OWS system is operated outside design conditions given in:

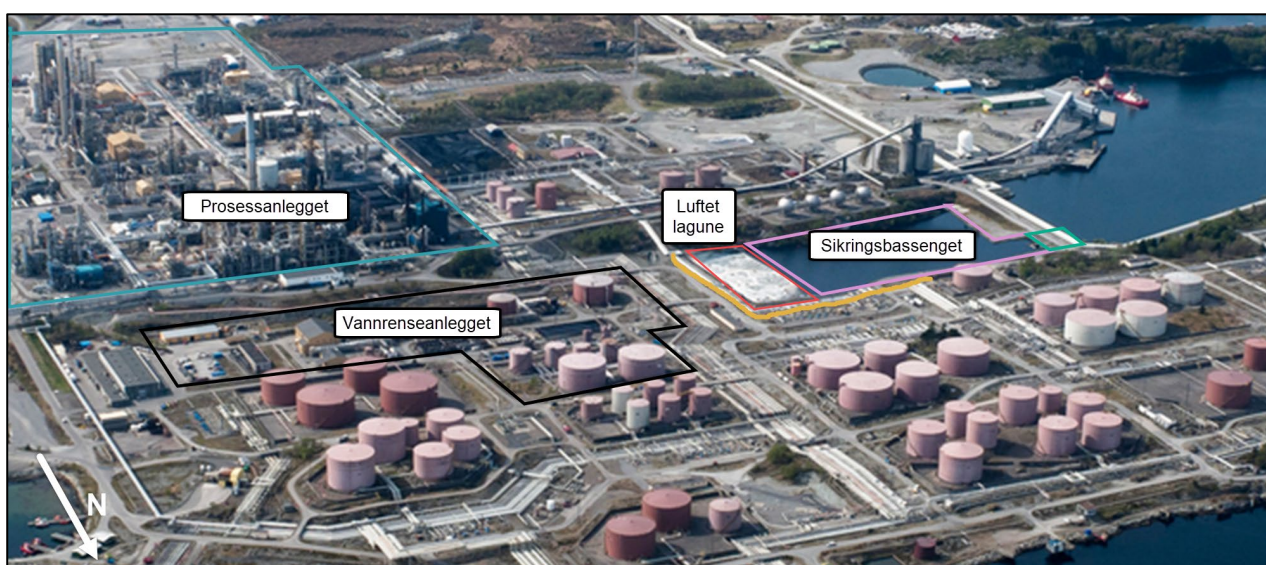
**Figur 4-3 Sted for hendelsen**

Oljeutslippet ble først observert i det sørøstre hjørnet av luftet lagune i renseanlegget. I forbindelse med ytterligere gravearbeid, for å kartlegge omfang og identifisere lekkasjekilder, ble det i tillegg observert et tilsig langs østsiden av sikringsbassenget og deler av nordsiden. Dette området er markert med en oransje linje i Figur 4-3. I samme figur er raffinerikordinatene markert. Figur 4-4 under viser områdeinndeling i denne delen av raffineriet. Noen steder i rapporten blir det referert til områdeinndelingen.

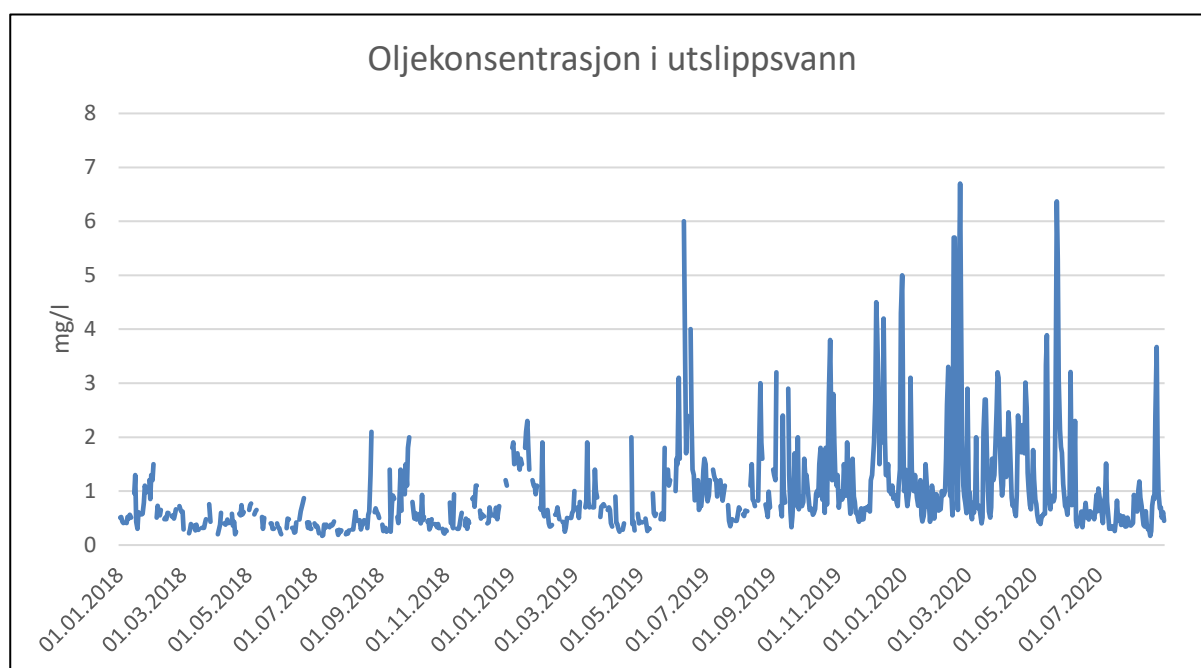
**Figur 4-11 Oljekonsentrasjon i utslippsvann fra Mongstad raffineriet fra 2018**

Gjennom hele 2019, og videre inn i 2020, har Mongstad imidlertid erfart økte oljekonsentrasjoner i utslippsvannet og utfordringer med å overholde de innskjerpede utslippsbegrensningene gitt i tillatelsen fra 10.09.2019. Det siste året har det vært ett brudd på kortidsgrensen (2,5 mg/L som ukentlig snitt) og i april 2020 ble også langtidsgrensen på 2,5 tonn/år overskredet.

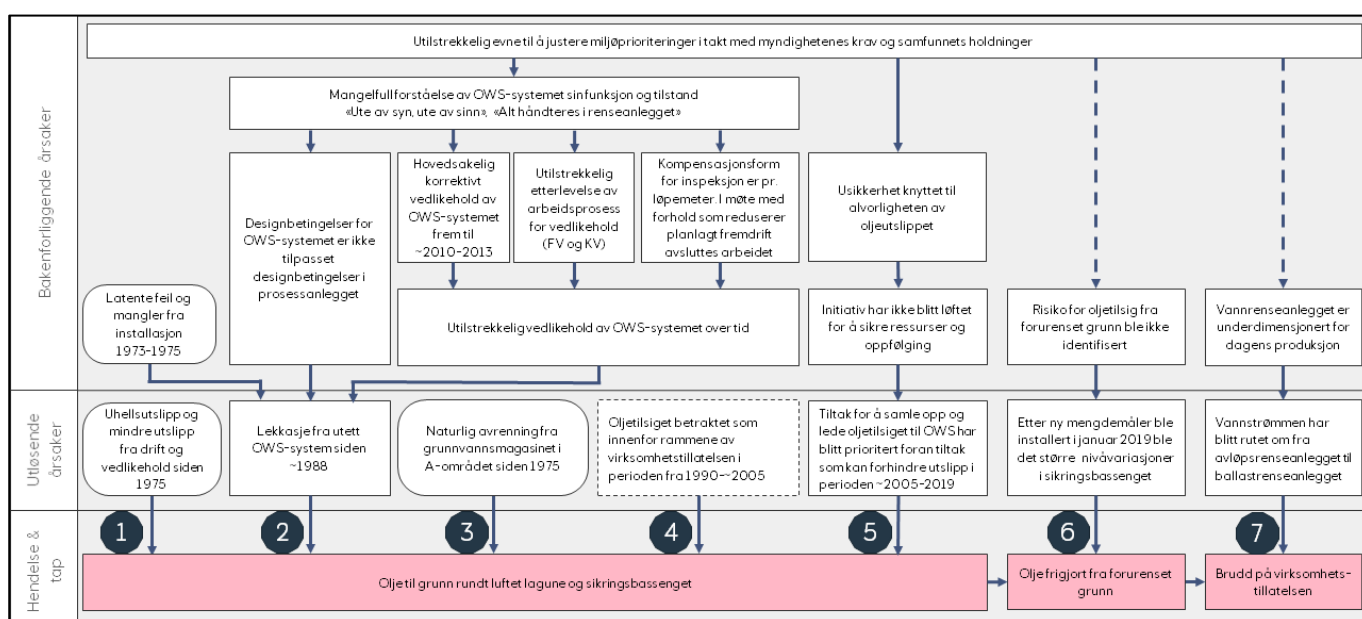
**Figur 7-1 Årsakskart**

Årsakskartet i Figur 7-1 gir en oversikt over årsakene til hendelsen. Kartet viser enkelthendelser som førte til oljetilsiget, utløsende årsaker, bakenforliggende årsaker og sammenhengen mellom disse. Årsakskartet er etablert med utgangspunkt i hendelsesbeskrivelsen i kapittel 5.

I granskingen ble det i alle intervju spurt om mulige årsaker til oljetilsiget. Intervjusvarene, sammen med arbeidet til arbeidsgruppen, dannet grunnlaget for en liste over alle mulige kilder. Hver kilde er i granskingsarbeidet vurdert og tatt stilling til. Listen i sin helhet er lagt ved i App H. I avsnittet under er kilder som har bidratt til oljetilsiget forklart. Det er også tatt med et avsnitt som forklarer andre bidrag til økt oljekonsentrasjon ved utslippspunktet.

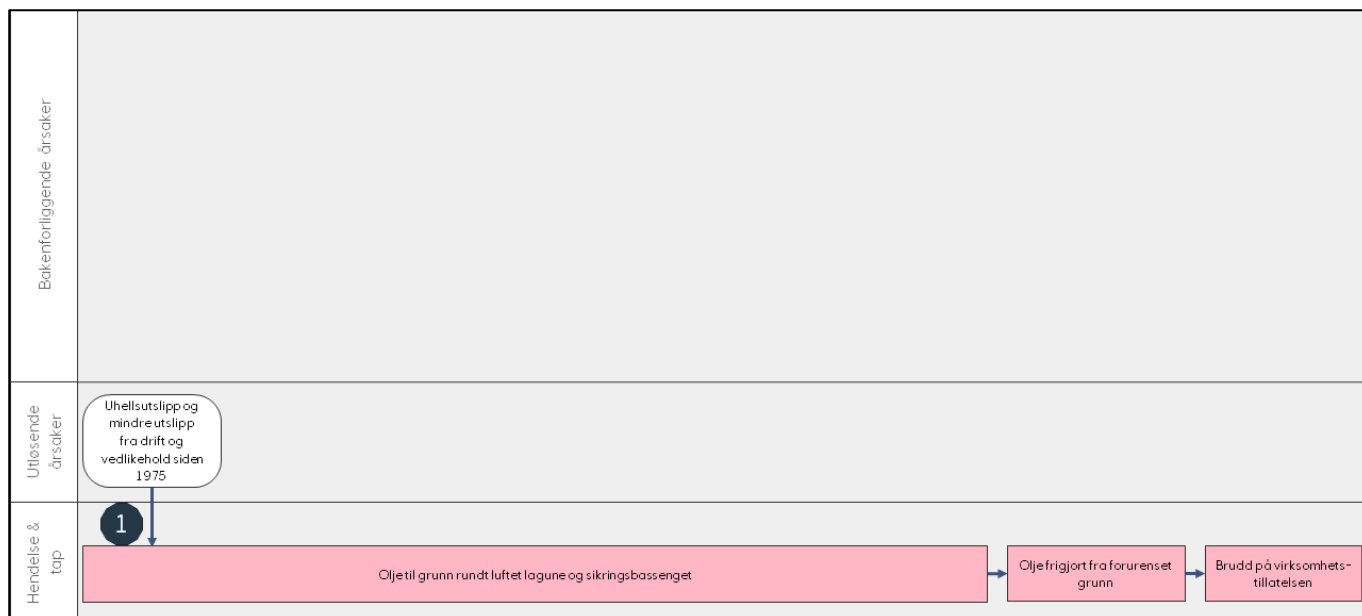
**Figur 7-2 Årsakstråd 1**

Uhellsutslipp og mange mindre utslipp av olje til grunn, fra drift og vedlikehold gjennom 45 år, har ført til oljeforurensning i grunnen i A-området og rundt luftet lagune og sikringsbassenget.

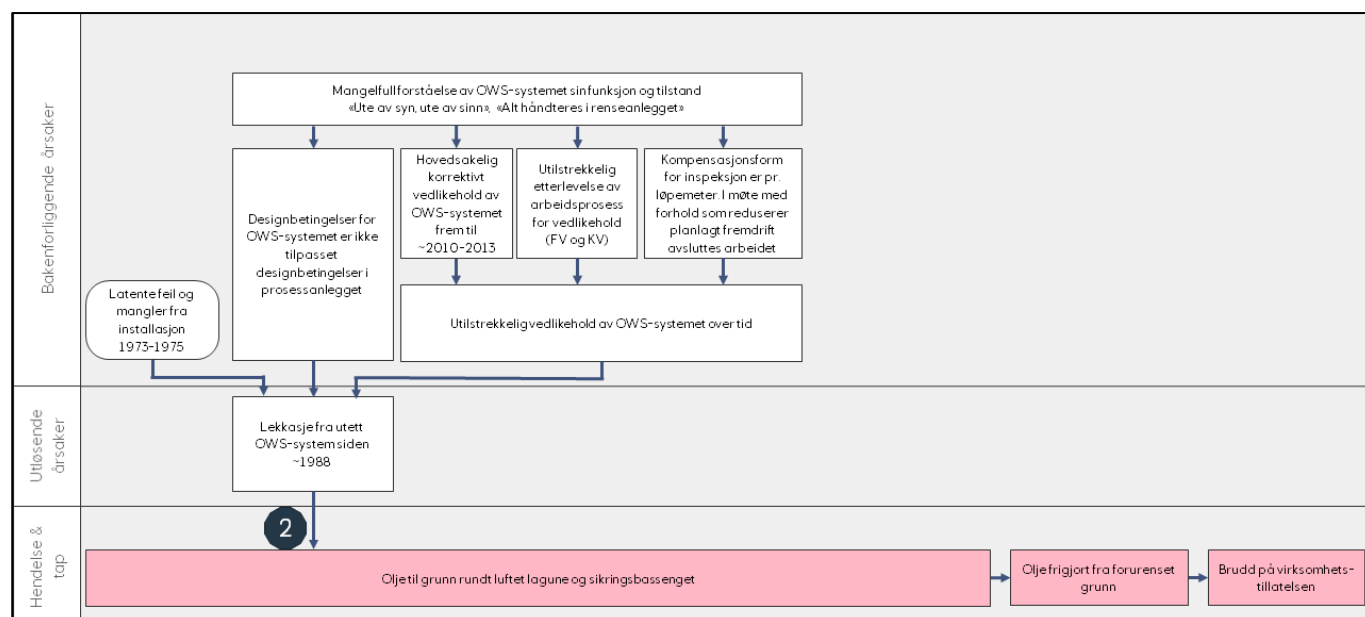
**Figur 7-3 Årsakstråd 2**

##### Lekkasje fra utett OWS-system siden ~1988

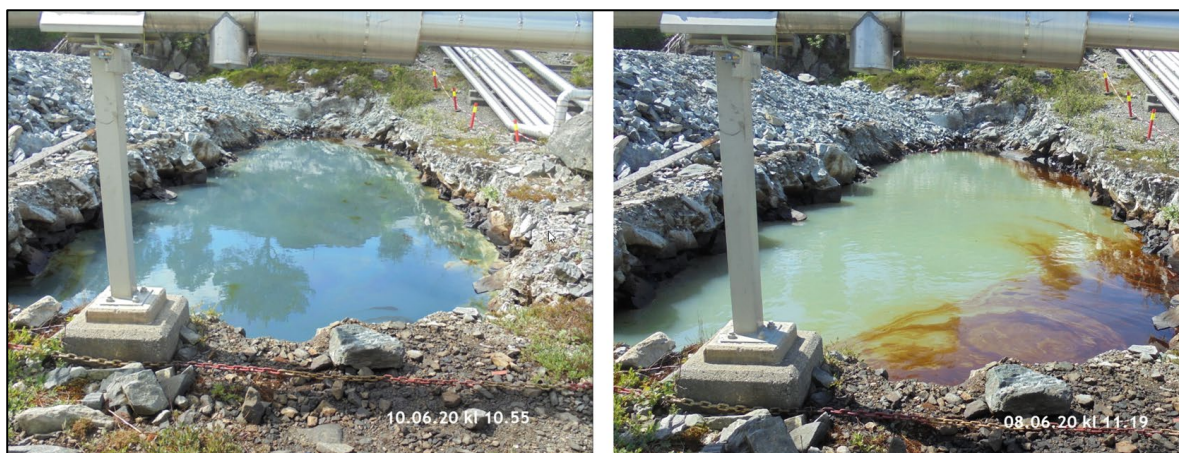
**Figur 7-4 Farge på vann i avgrensingsgrøft**

Det ble i granskingsperioden observert at fargen på vannet i den ene avgrensingsgrøften endret seg fra dag til dag. Det ble med bakgrunn i dette testet daglig for fenolkonsentrasjon i en periode over 3 uker. Konsentrasjonen av fenol var i perioden for lav til å få utslag på prøvene, men observasjonene tydet på at en direkte sammenheng mellom hva som blir drenert til OWS-systemet fra anleggene i A-området og avgrensingsgrøften.

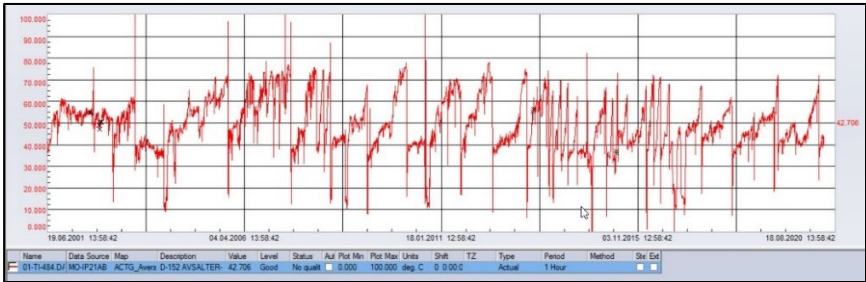
A-100 Råoljeanlegg	<p>Avsaltervann kjøles gjennom to vekslere før det dreneres til OWS-systemet. Når vekslerne er rene, blir avsaltervann kjølt til ca. 45°C. Beleggdannelsen i vekslerne starter raskt og temperaturen blir erfaringsmessig liggende på 50°C over en lenger periode. Når temperaturen kommer opp til 60°C kommer det opp en alarm på panelet og vask av vekslerne blir planlagt. I dag er det vanlig at vekslerne blir vasket 2 ganger i året. Det har vært tilfeller der det har vært bruk for vask opp til 10 ganger på et år.</p> <p>Figuren under viser en historisk trend for temperaturen på avsaltervann før det dreneres til OWS-systemet fra 2001 til 2020.</p>

Med dagens drift er høyeste temperatur 70°C, historiske trender viser temperaturer opp mot 80°C.
A-600 Koksanlegg	Historisk har koksanlegget vært designet for å drenere varme strømmer av kondensat og olje til OWS-systemet. Dette er nå i stor grad utbedret og væsken blir behandlet lukket i anlegget og sendt videre til tungslops.	~80°C

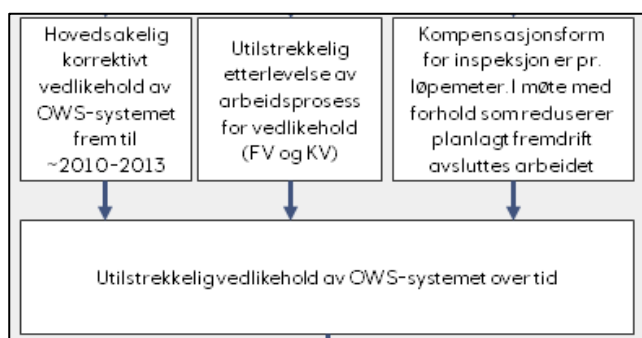
**Figur 7-6 Utsnitt av årsakstråd 2**

Årsakene relatert til utilstrekkelig vedlikehold av OWS-systemet over tid er sammensatt. I avsnittene under har en valgt å beskrive årsakene inndelt i følgende emner, ref. figuren under:

- Hovedsakelig korrektivt vedlikehold av OWS-systemet frem til ~2010-2013
- Utilstrekkelig etterlevelse av arbeidsprosesser for forebyggende og korrektivt vedlikehold
- Kompensasjonsform for inspeksjon er per løpemeter. I møte med forhold som reduserer planlagt fremdrift avsluttes arbeidet

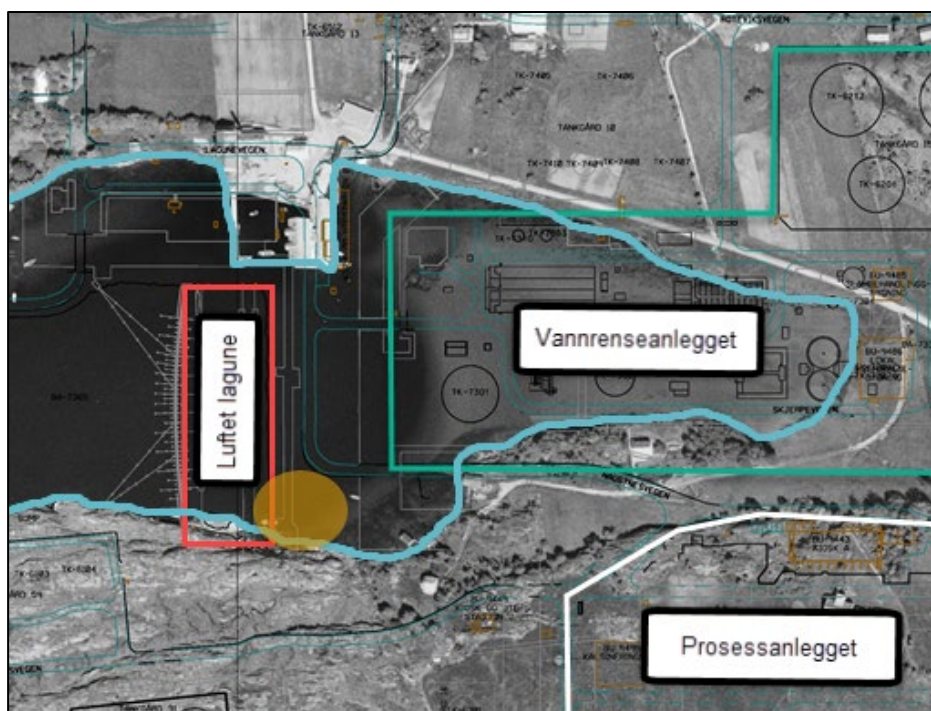
**Figur 7-10 Flyfoto fra 1967 fra Mongstadvågen**

- Blå markering opprinnelig sjølinje
- Grønn markering er vannrenseanlegget
- Rød markering er luftet lagune
- Hvit markering indikerer prosessanlegget (PA)
- Gul sirkel markerer sted for hvor en først identifiserte oljetilsiget

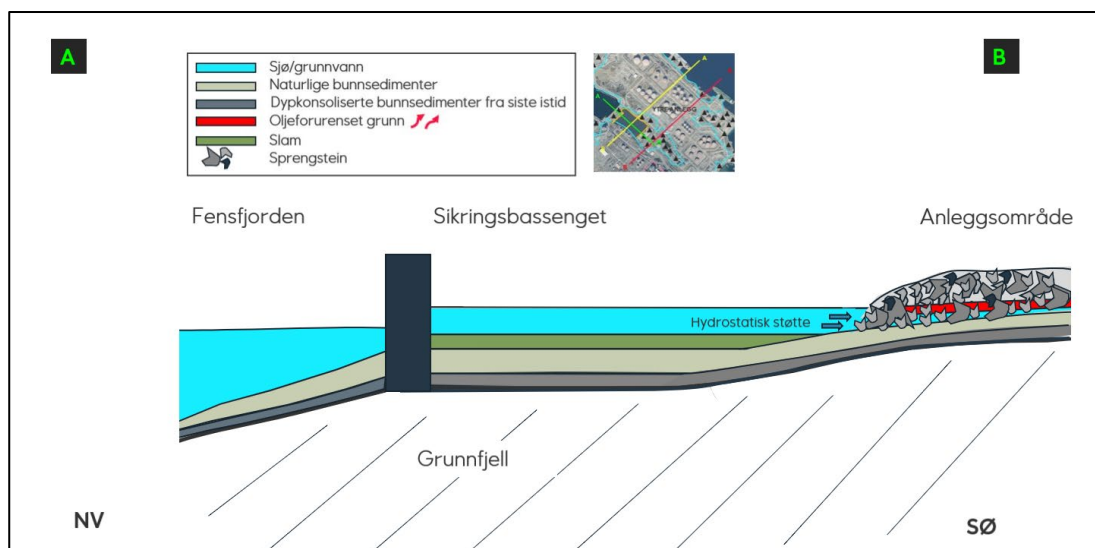
**Figur 7-15 Prinsipskisse av sikringsbassenget og terrenget i området rundt**

Da vannivået i sikringsbassenget ble senket oppstod det en ubalanse i det laterale hydrostatiske trykket, og grunnvannet kunne bevege seg vertikalt og lateralt for å oppnå en ny likevekt. Dette har ført til en gjennomstrømming og re-mobilisering av magasinerte lommer av oljeforurensning i området rundt sikringsbassenget. Særlig i perioder med nedbør vil disse lommene mellom sprengsteinen i terrenget fylles med vann fra nedbør og med det bidra til at oljeforurensningen frigjøres og fraktes ned mot luftet lagune og sikringsbassenget. En skisse av dette er vist i Figur 7-16.

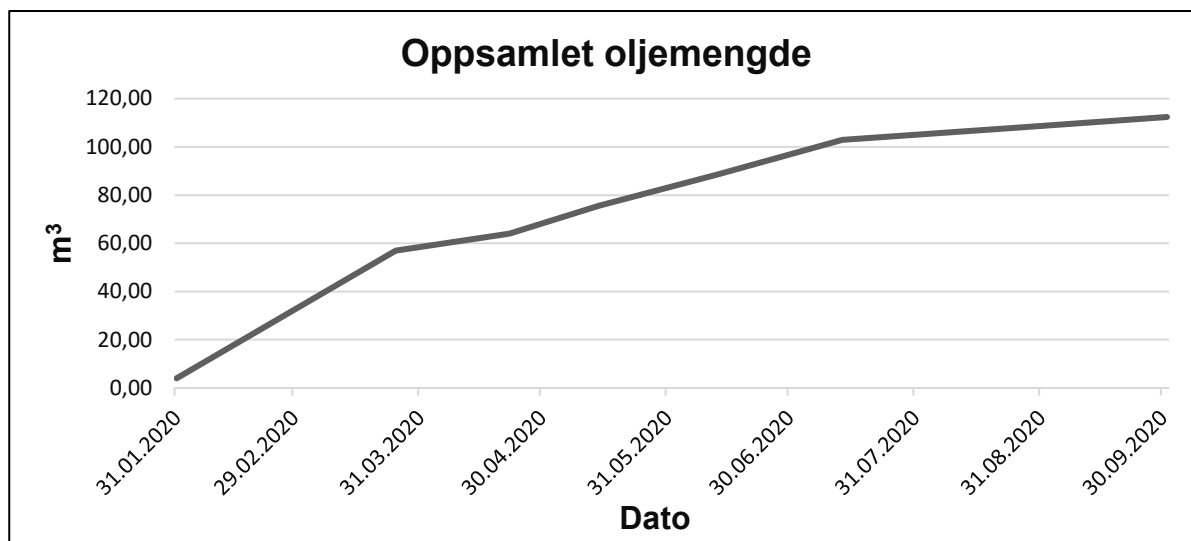
**Figur 7-17 Oppsamlet oljemengde**

Det usikkert i hvilken grad oljefangstgrøftene, som ble etablert i 2009, fungerte som tiltent etter vannnivåendingen i sikringsbassenget, ref. /42/. I grøftene ble det lagt ned en 200 mm drensledning, som ledet væske videre til en kum. Kummen har periodevis blitt tømt med sugebil. Denne løsningen, for å lede vekk oljetilsiget, har nok fungert før 2019. Etter at vannmengdemåleren ble installert har ikke grunnvannsnivået lenger vært stabilt, og oljen har bevegde seg utenom drensledningen.

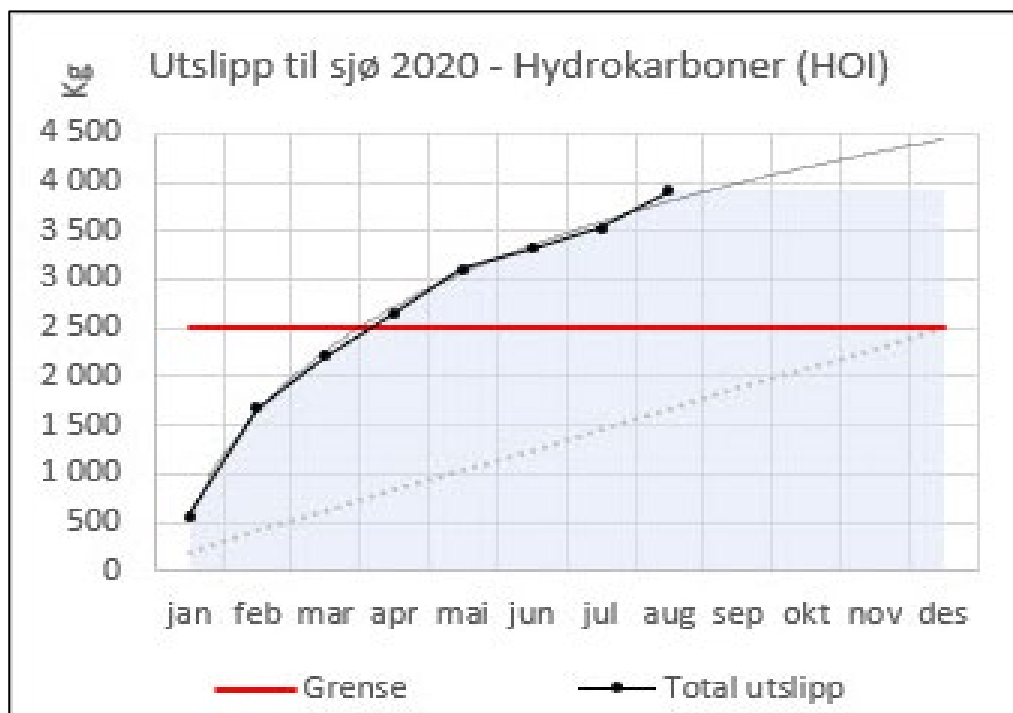
**Figur 7-19 Utslipp til sjø 2020 - Hydrokarboner**

I begynnelsen av april 2020 overskred Mongstad mengdegrensen gitt i virksomhetstillatelse på 2500 kg/år for utslipp av hydrokarboner til sjø. Det har i tillegg vært ett brudd på kortidsgrensen (2,5 mg/L som ukentlig snitt) i løpet av året.

Utviklingen for utslipp av hydrokarboner til sjø gjennom 2020 er vist i Figur 7-19.

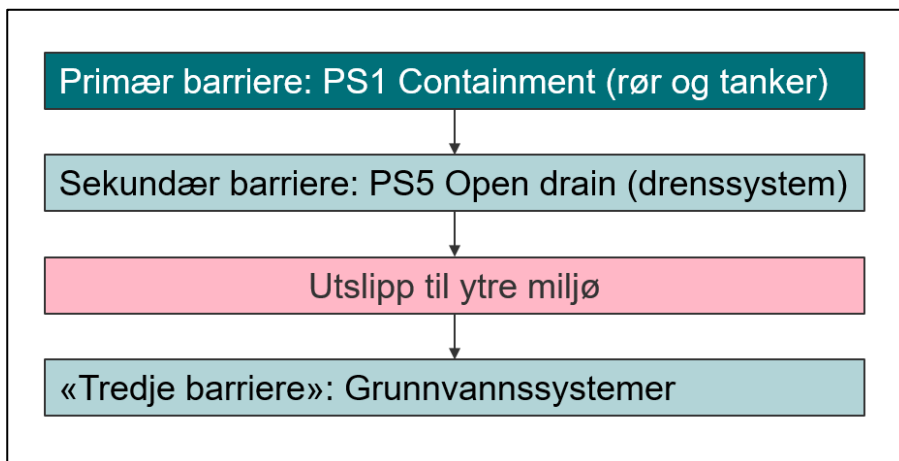
**Figur 8-2 Barrierer mot utslipp**

For å unngå utslipp til ytre miljø er det etablert et sett med barrierer. Granskingsgruppen sin generelle forståelse av barrierene for å unngå et utslipp til ytre miljø er illustrert i Figur 8-2 under. I granskingsarbeidet har en brukt følgende betraktning rundt barrierefunksjonen, PS1 Containment; Barrieren skal sikre at gass, væsker og stoffer, som kan være skadelig for personell, anlegg og/eller miljø, ikke kommer på avveier.

Ved en lekkasje fra et rør i prosessanlegget vil væsken bli samlet opp på paving under anlegget og ledet videre til OWS-systemet. Skulle lekkasjen havne utenfor paving, vil utslippet i noen deler av anlegget gå til grunn innenfor områder med grunnvannskontrollsystemer. En lekkasje fra OWS-systemet under A-området, vil gå rett til grunn og etter hvert følge naturlige avrenningsveier ned mot luftet lagune og sikringsbassenget.

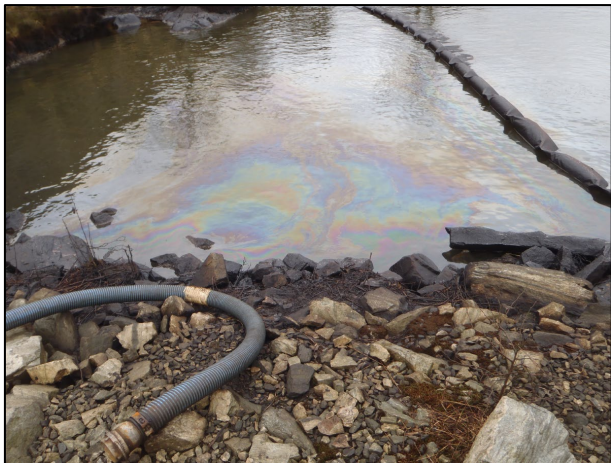
<p><b>Figur 10-2 Ny absorberlense i luftet lagune</b></p>
Mai 2020	Det ble vurdert å etablere en absorberlense langs hele østsiden av luftet lagune. Men siden oljeutslippet ble håndtert godt nok ved hjelp av skimmere i grøfter mellom vannrenseanlegget og luftet lagune ble det ikke lagt ut en lense her (ref. Synergi #1609100 tiltak #6).
Juni 2020	<p>Det ble vurdert og besluttet av drift at det ikke var ønskelig å stoppe luftblåsere.</p> <p>I SO01228 OP-73-04, Drift av ballastvannrenseanlegget (BVR), ref. /38/, under punkt 2.11 finner en at dersom oljekonsentrasjon (i luftet lagune) overstiger 50 mg/l må lufterne M-7320 stoppes. Dette for å hindre at lufterne finfordeler flytende olje og danner stabile dråper som ikke lar seg fjerne uten kjemikalietilsetning (ref. Synergi #1609100 tiltak #7).</p>

Tidspunkt	Beskrivelse av tiltak / bilder
Februar 2020	Det ble fjernet ca. 4 m <sup>3</sup> med olje ved hjelp av sugebil innenfor lense i luftet lagune (syd-øst)
Mars 2020	<p>Ny og lenger absorberlense ble lagt ut.</p>

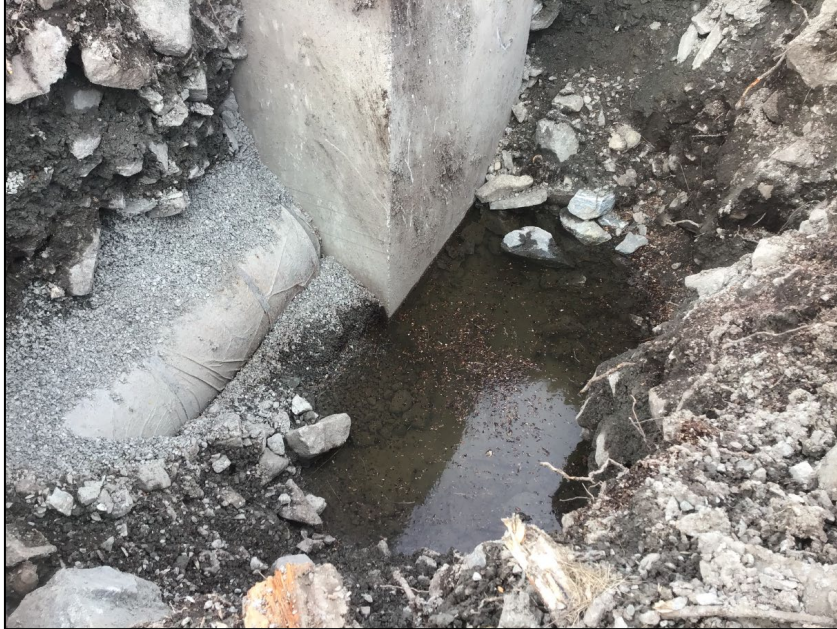
<p data-bbox="363 1688 655 1720"><b>Figur 10-4 MH-G16-770</b></p>

Tidspunkt	Beskrivelse av tiltak / bilder
Mars 2020	<p data-bbox="363 439 1509 501">Det ble gravd rundt og inspisert følgende kummer; MH-G16-770, MH-G16-771 og MH-G16-772. Det ble ikke funnet tegn til lekkasje.</p>

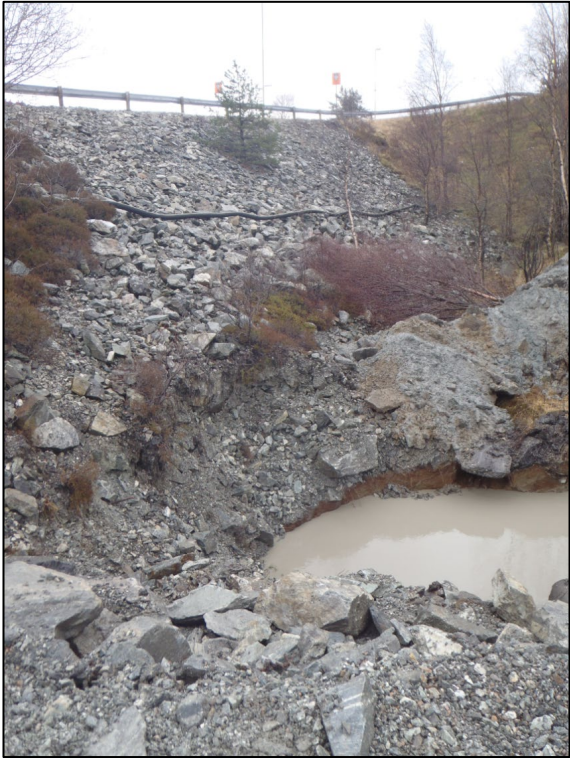
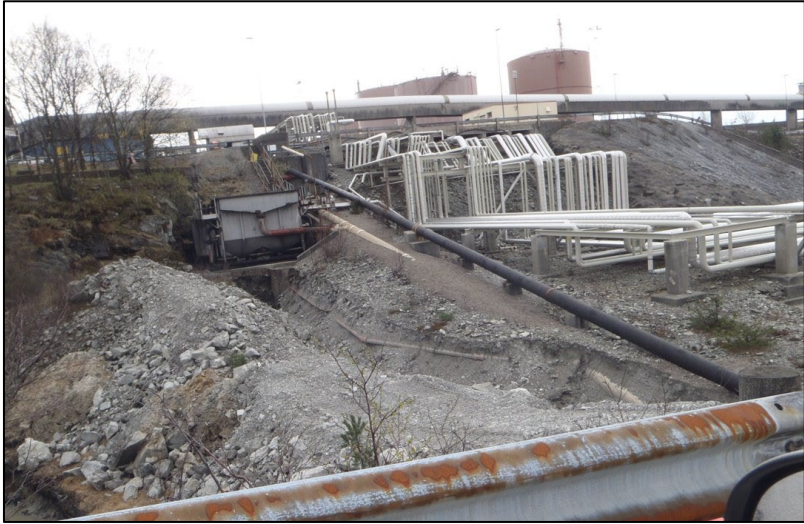
Tidspunkt	Beskrivelse av tiltak / bilder
Mars 2020	<p data-bbox="363 434 1509 501">Det ble gravd en avskjærende grøft for å sjekke for en eventuell væskestrøm i grunnen i skråningen nordvest for avsalteranlegget. Det ble ikke funnet tegn til olje i grunnen og grøften ble lukket.</p>

<p data-bbox="363 1303 1053 1337"><b>Figur 10-7 Avskjæringsgrøft nord for avsalteranlegget</b></p>

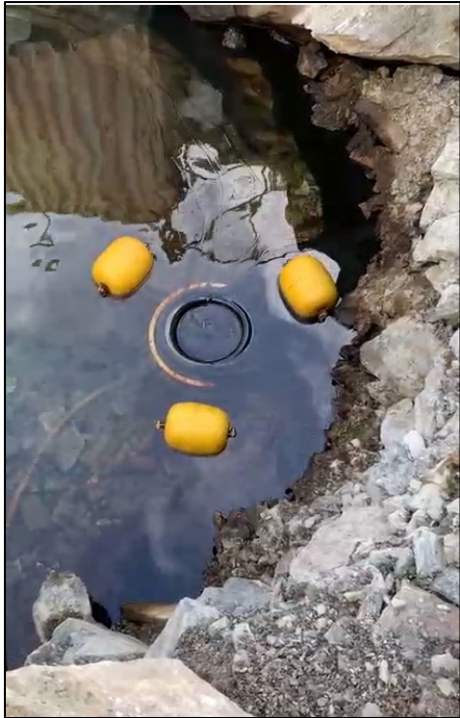
<p data-bbox="363 1238 825 1270"><b>Figur 10-9 Prøvepunkt A, 07.05.2020</b></p>
Mai 2020	<p data-bbox="363 1294 1021 1326">Det ble tatt flere prøver av olje- og vannfasen for analyser.</p>
Kontinuerlig	<p data-bbox="363 1370 735 1402">Olje har blitt pumpet vekk behov.</p>

Tidspunkt	Beskrivelse av tiltak / bilder
April 2020	<p data-bbox="363 434 1177 465">Avskjæringsgrøft ble gravd og det ble startet opp skimming med pumpe.</p>

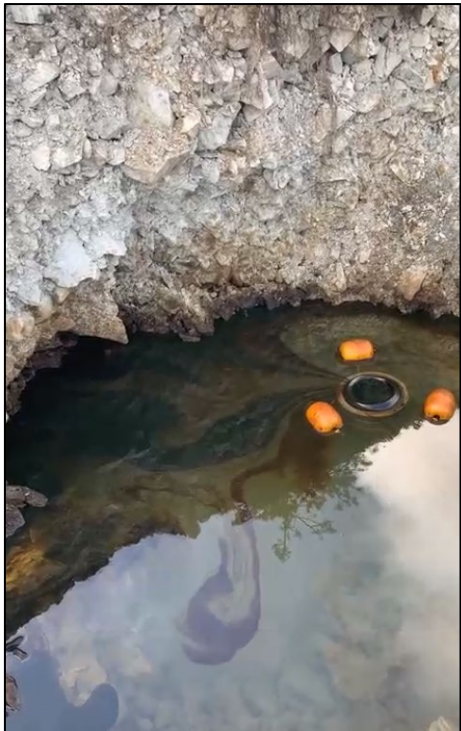
<p data-bbox="363 1249 831 1283"><b>Figur 10-10 Prøvepunkt B 07.05.2020</b></p>
Mai 2020	<p data-bbox="363 1305 1023 1339">Det ble tatt flere prøver av olje- og vannfasen for analyser.</p>
Kontinuerlig	<p data-bbox="363 1384 735 1417">Olje har blitt pumpet vekk behov.</p>

Tidspunkt	Beskrivelse av tiltak / bilder
April 2020	<p data-bbox="363 432 1177 465">Avskjæringsgrøft ble gravd og det ble startet opp skimming med pumpe.</p>

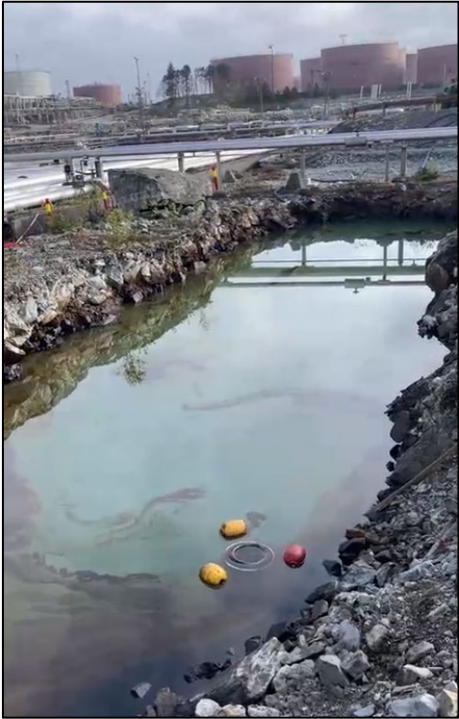
<p><b>Figur 10-11 Prøvepunkt C 07.05.2020</b></p>
Mai 2020	<p>Det ble tatt flere prøver av olje- og vannfasen for analyser.</p>
Juni 2020	<p>Det ble i granskingsperioden observert at fargen på vannet i prøvepunkt C endret seg fra dag til dag. Det ble med bakgrunn i dette testet for fenolkonsentrasjon daglig i en periode over 3 uker. Konsentrasjonene av fenol var i perioden for lave til å få utslag på prøvene, men observasjonene tyder på at det er en sammenheng mellom hva som blir drenert til OWS-systemet fra anleggene i A-området og prøvepunkt C.</p>

Tidspunkt	Beskrivelse av tiltak / bilder
Mars 2020	<p>Avskjæringsgrøft ble gravd og det ble startet opp skimming med pumpe.</p>

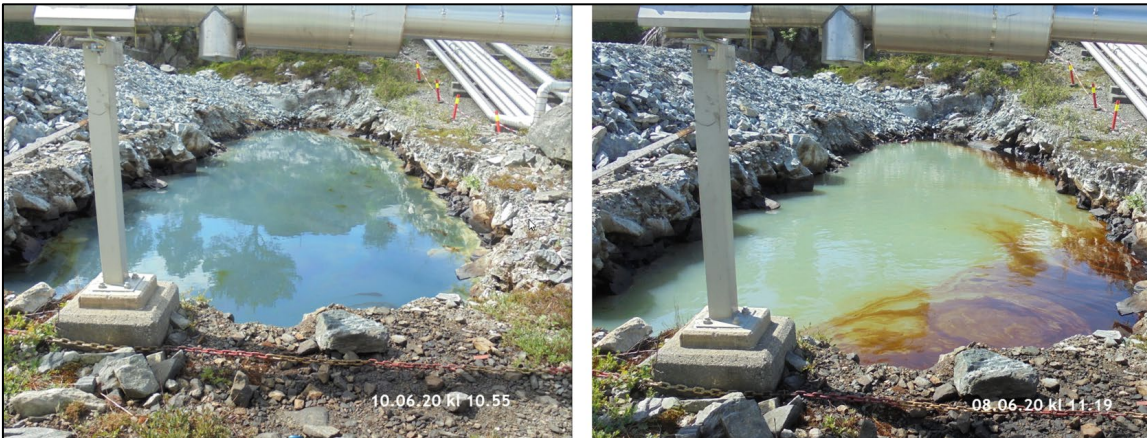
<p><b>Figur 10-12 Farge på vann i prøvepunkt C</b></p>
Kontinuerlig	<p>Olje har blitt pumpet vekk behov.</p>

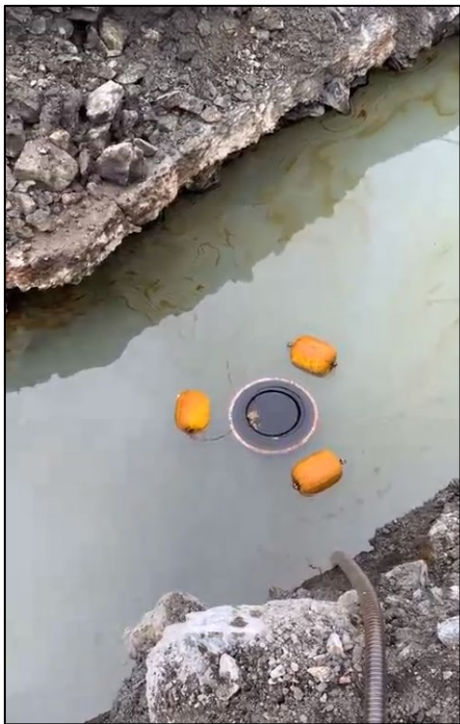
<p><b>Figur 10-13 Prøvepunkt E, 07.05.2020</b></p>
Mai 2020	Det ble tatt prøver av olje- og vannfasen for analyser.
Kontinuerlig	Olje har blitt pumpet vekk behov.

Tidspunkt	Beskrivelse av tiltak / bilder
April 2020	<p>Avskjæringsgrøft ble gravd og det ble startet opp skimming med pumpe.</p>

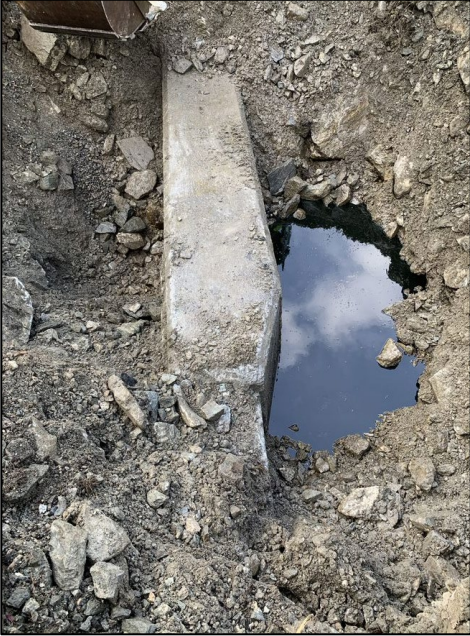
<p><b>Figur 10-15 Spuntvegg mot vannrenseanlegget</b></p>

Tidspunkt	Beskrivelse av tiltak / bilder
Mai 2020	<p>Det ble gravd på begge sider av spuntveggen mot vannrenseanlegget for å sjekke grunnvannsnivå. Høyere grunnvannsspeil mot luftet lagune tyder på at spuntveggen er tett og at design fungerer. Mye svart olje i vannet på utsiden av spuntvegg. Grøften ble lukket rett etterpå.</p>

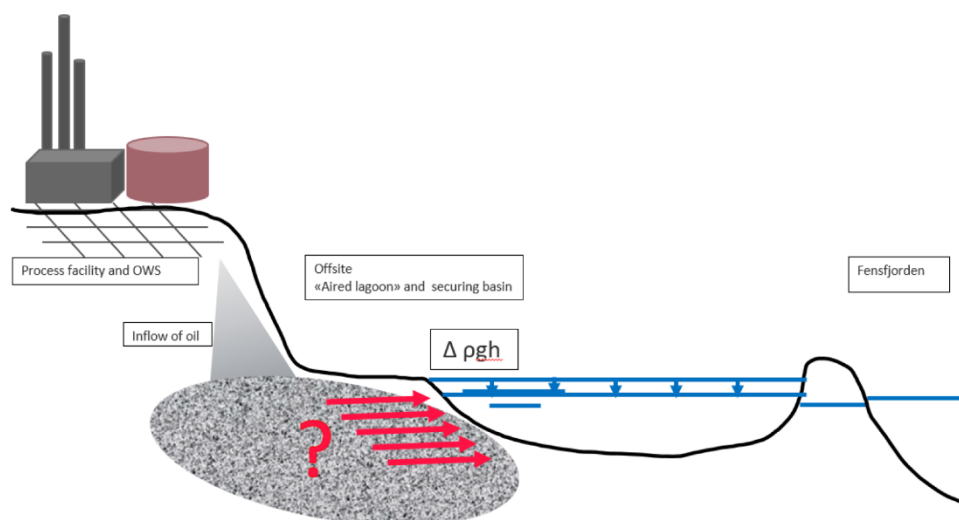
In the request for this memo the following possible cause for the contamination was presented (Figure 1): When the water level of the “safety basin” was lowered, loss of hydrostatic pressure made it possible for “old” oil in the already polluted surrounding ground to move and enter this basin, hence contributing to increased oil in water concentration at the outlet to Fensfjorden.

Figure 1: Schematic showing the change in the water level of the safety basin

- to dye water (or other non-toxic fluid) in high concentrations and try to map the drainage paths to confirm the speculated theory,
- to lower the basin levels in a controlled way and closely observe any potential, further oil leaks / increase in contamination levels.

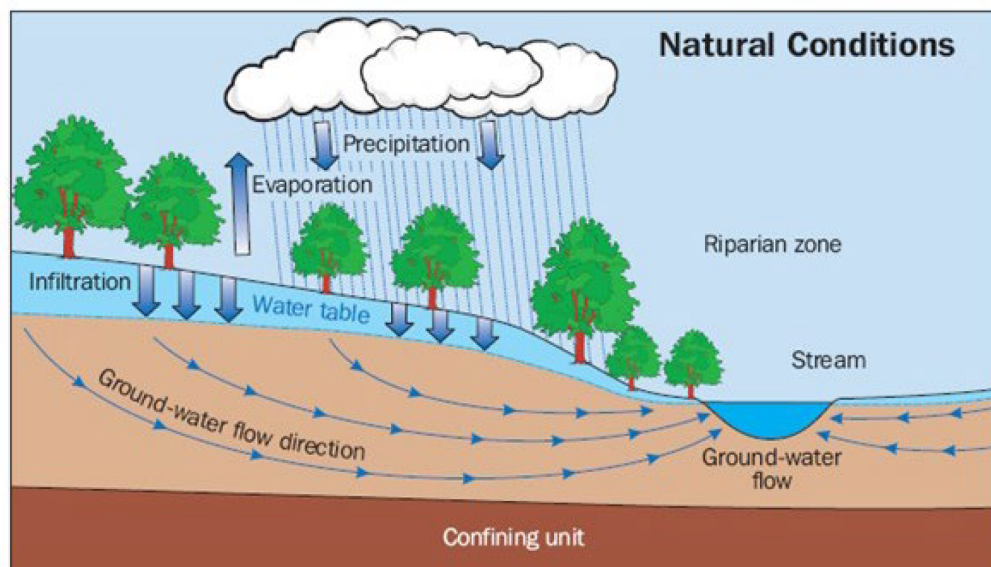
The reduced level of the water table in the safety basin of 5cm to 20cm (as presented in Figure 1) may have resulted in the following adjustments to the groundwater flow (ref. Figure 2):

- the increase in contamination as a result of changes in groundwater flow depends on the extent and depth of the contamination in the soil but should not constitute a major increase (e.g. 2-3 times more contamination) given the limited change in the safety basin level.

Figure 2: Groundwater flow (Source: USGS)

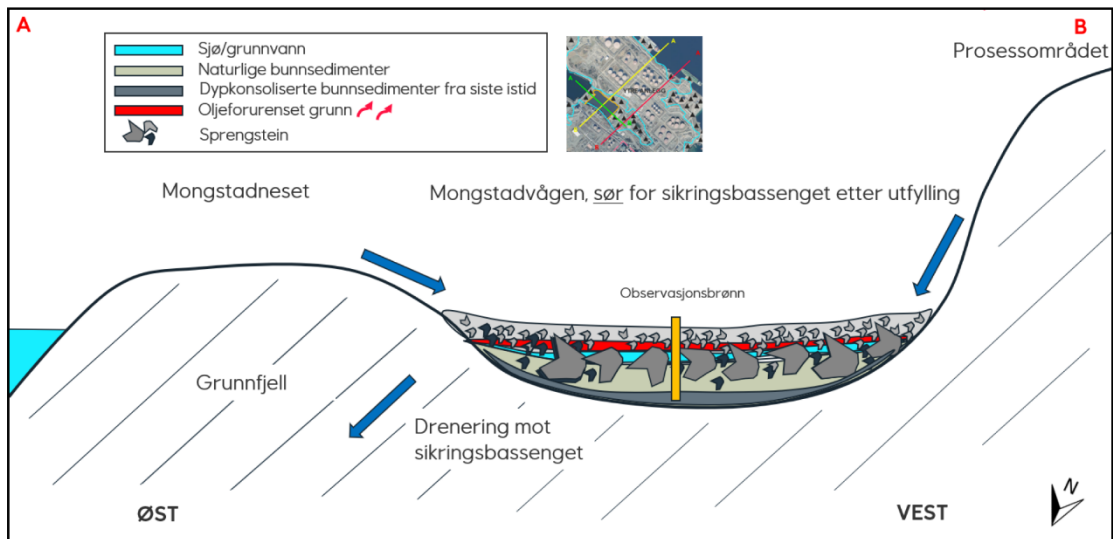
Figur 9 skisserer dagens situasjon der store tunge blokker ble lagt ut direkte på mykere sedimenter og videre dekket av komprimert sprengstein. Snittet fra Mongstadneset i øst, gjennom utfylt del sør for sikringsbassenget, til Prosessområdet i vest. Blokker og komprimert sprengstein er lagt oppå opprinnelige myke sedimenter i Mongstadvågen.

Figur 9. Snitt fra Mongstadneset i øst, gjennom utfyllt del sør for sikringsbassenget, til Prosessområdet i vest. Blokker og komprimert sprengstein er lagt oppå opprinnelige sedimenter i Mongstadvågen.

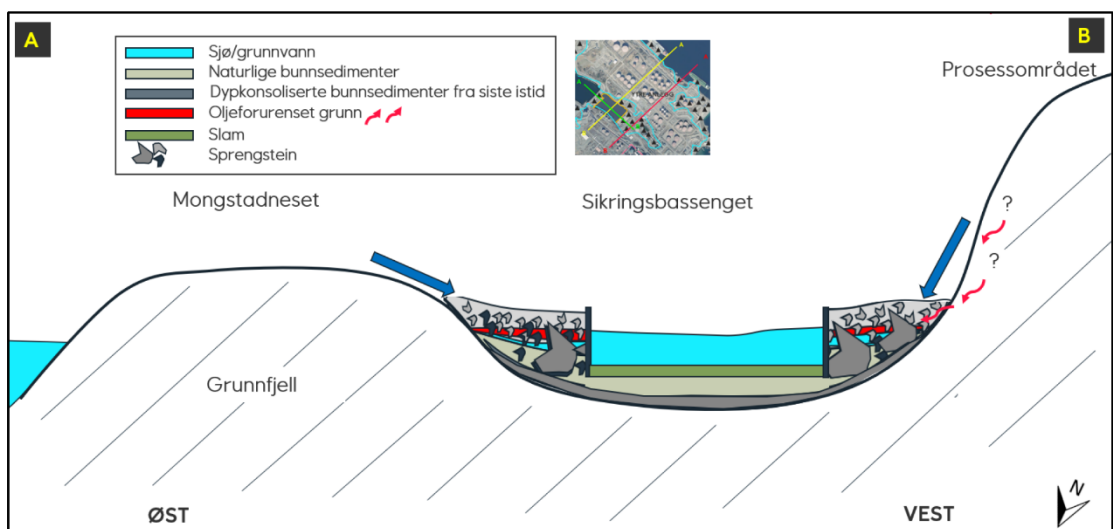
Figur 10 skisserer forslag til drensmønster inn mot sikringsbassenget- der slam (grønt) som følger med fra renseanlegget akkumuleres i bassenget, og oljeforurensede vann siver inn fra sidene.

Figur 10. Snitt fra Mongstadneset i øst, gjennom sikringsbassenget, til Prosessområdet i vest.

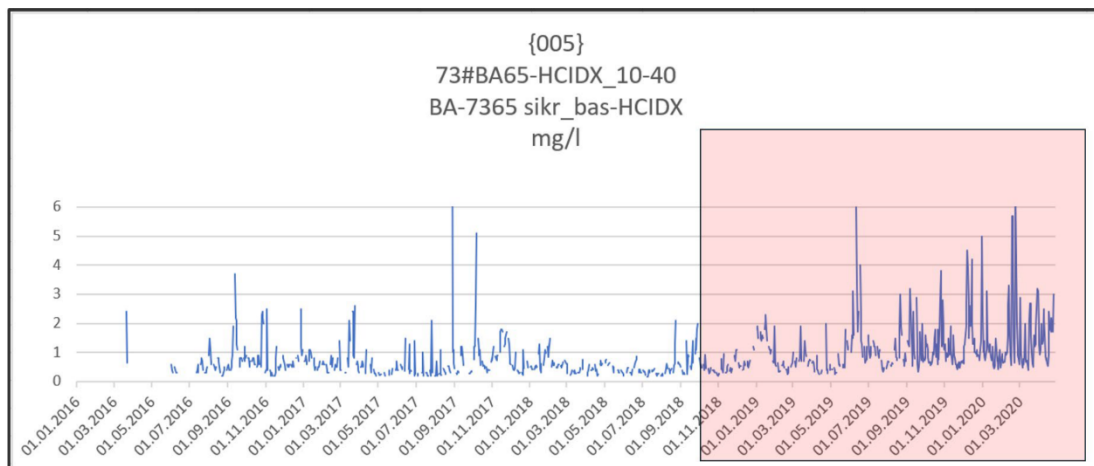
I perioden 2018 til 2020 har målte olje i vann konsentrasjoner ved utløpet fra sikringsbassenget vist en gradvis økning (Fig 11).

Figur 11. Olje i vann C10-C40 målt ved utløpet sikringsbassenget.
