# Granskingsrapport

## Oljeutslipp til luftet lagune og sikringsbassenget på Mongstad

<b>Klassifisering:</b> Intern	<b>Status:</b> Endelig (Frigitt)
<b>Rapport nr.:</b> A 2020-6 MMP L2	<b>Dato:</b> 26.10.2020
<b>Utløpsdato:</b> 26.10.2030	<b>Synergi nr.:</b> 1609100

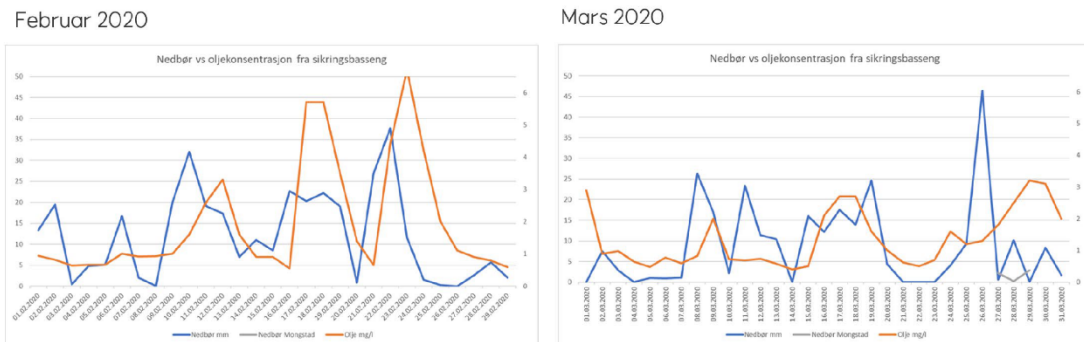
Figur 12. Sammenstilling av nedbørsdata og olje i vann konsentrasjoner for februar og mars 2020.

Ved enkel sammenstilling av olje i vann konsentrasjoner med nedbørsdata i perioden oktober 2019 til april 2020 kan det tyde på en viss korrelasjon i noen måneder, der økte oljekonsentrasjoner sammenfaller med perioder med mye nedbør, eksempelvis i februar og mars 2020 (Fig 12). Andre måneder sees det derimot ingen klar sammenheng. Mudring av sikringsbassenget kan muligens ha påvirket dette bildet noe, og kan vurderes i mer detalj.

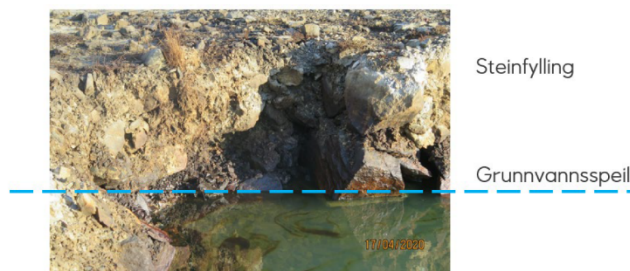
Ut ifra brønnskisser fra Noteby (1994), samt graving av grøfter, bekrefter disse av grunnvannet sør for sikringsbassenget står i sprengsteingsjiktet og man kan følgelig anta en høy hydraulisk ledningsevne.

Figur 14. Profil gjennom grøftet sprengsteingsfylling sør for sikringsbassenget

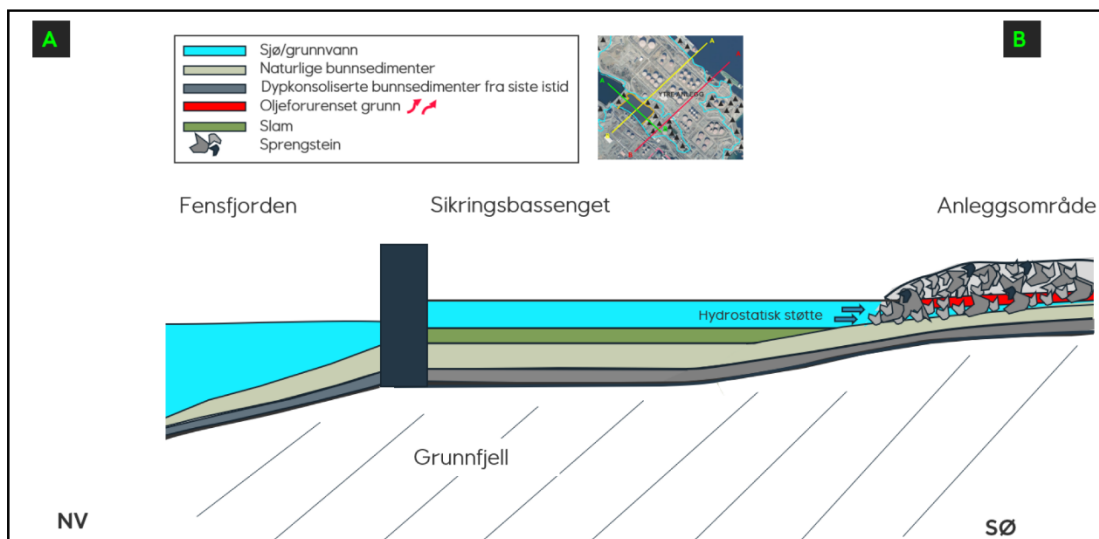
Endringer i grunnvannstand vil føre til vertikale så vel som laterale bevegelser i grunnvannet. Som beskrevet over vil det øvre (grunne) grunnvannet ha større mulighet til å bevege seg. Vannstanden i sikringsbassenget og området sør for sikringsbassenget er antatt å være lik (Fig 15).

Figur 15. Prinsippskisse fra anleggsområde i sør, gjennom sikringsbassenget, og ut i fjorden

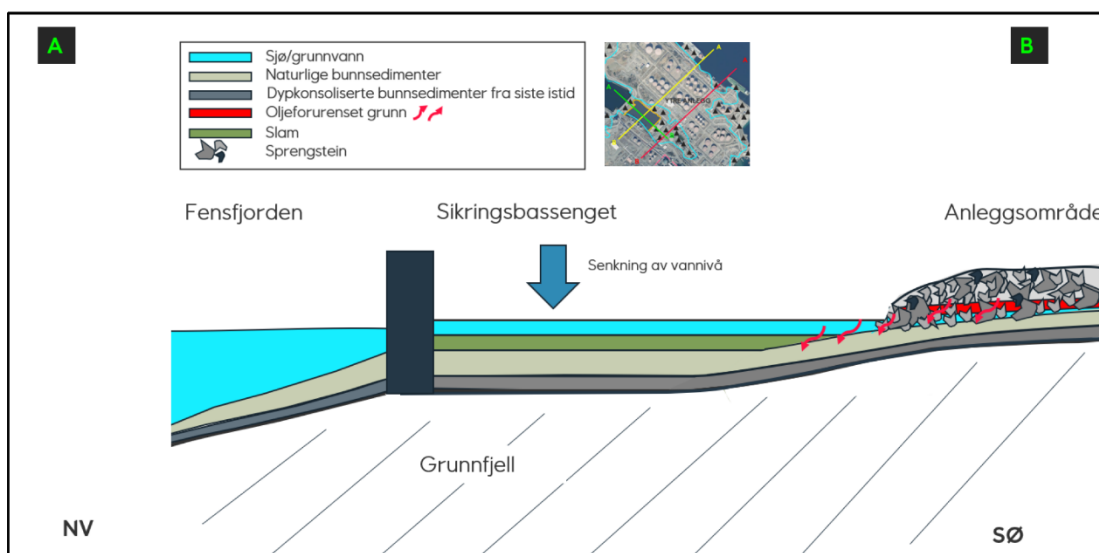
Ved en senkning av vannivået i sikringsbassenget (Fig 16) vil det følgelig bli en ubalanse i det laterale hydrostatiske trykket, og grunnvannet vil bevege seg vertikalt og lateralt for å oppnå likevekt. Dette kan føre til gjennomstrømming og re-mobilisering av magasinerte lommer av oljeforurensning i området sør og rundt sikringsbassenget.

Figur 16. Prinsippskisse fra anleggsområde i sør, gjennom sikringsbassenget, og ut i fjorden etter senkning av vannivå i sikringsbassenget.

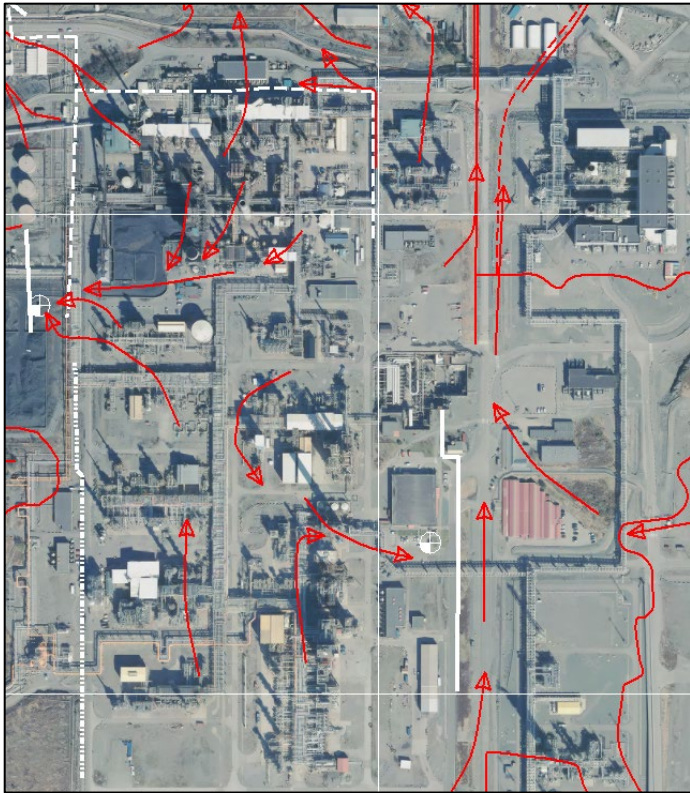
Mulige lekkasjekilder	Kommentar
Endringer av vannnivå i BA-7365, pluss økt variasjon i vannstand	Da det ble installert ny vannmengdemåler ved utløpet til Fensfjorden i januar 2019 ble nivået i sikringsbassenget senket. Tap av hydrostatisktrykk kan være en kilde til økt tilsig av olje fra terrenget rundt sikringsbassenget. <u>Årsaksforklart i kapittel 7.</u>
Grunnvannskontrollsystem i B-området	<p>En mulig lekkasje kan være en gjennom spuntveggen rundt B-området ved Kvernhusbekken.</p> <p>B-området ble bygget ut i perioden 1986-1989. Området er begrenset av fjell, vanntette demningsvegger/spuntvegger og avskjærende grøfter. Avgrensningene danner et isolert grunnvannsmagasin. Grunnvann i magasinet blir pumpet ut ved hjelp av to pumpestasjoner. Pumpestasjon vest pumper vann til renseanlegget og pumpestasjon øst pumper vann til Mongstadvika.</p> <p>Grunnvannspumpene regulerer vannstanden innenfor kote 12,0-12,5 for å hindre at vann lekker ut til omgivelsene.</p> <p>En skisse som indikerer dreneringsveier i området og de to pumpestasjonene er vist i under. Forurensing og avrenning fra B-området kan ikke bidra til oljetilsiget i område 31.</p>
