Granskingsrapport

Intern ulykkesgransking

Brann i luftinntak på gassturbin GTG4, Hammerfest LNG 28.09.2020

Klassifisering: Åpen	Status: Endelig – Frigitt
Rapport nr.: A MMP L2 2020-18	Dato: 07.05.2021
Utløpsdato: 07.05.2026	Synergi nr.: 1630563

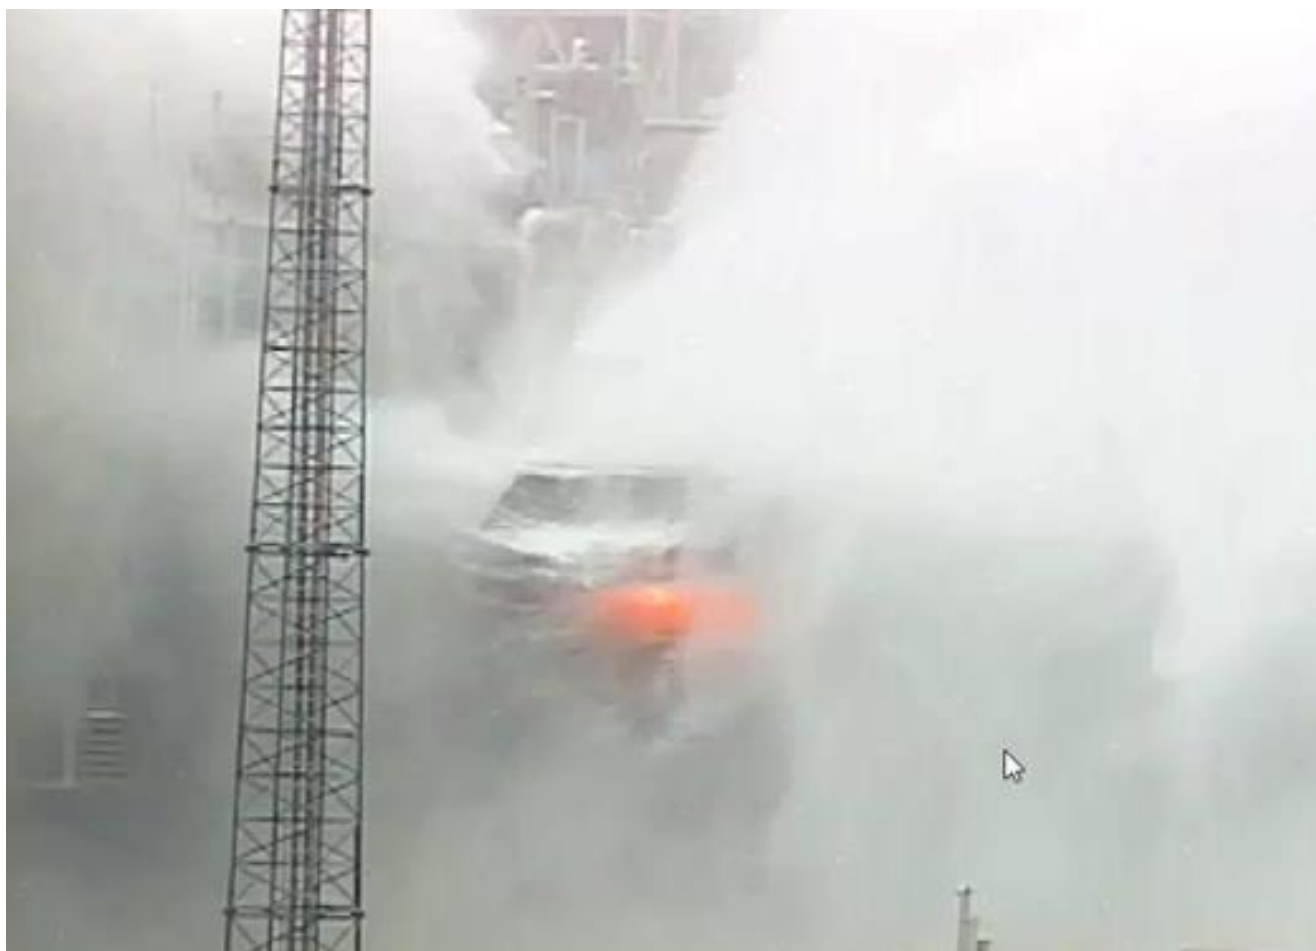
Figur 1-2 Brannbekjempelse ved hjelp av beredskapsfartøyet *Esvagt Aurora* og taubåtene *Audax* og *Pax*

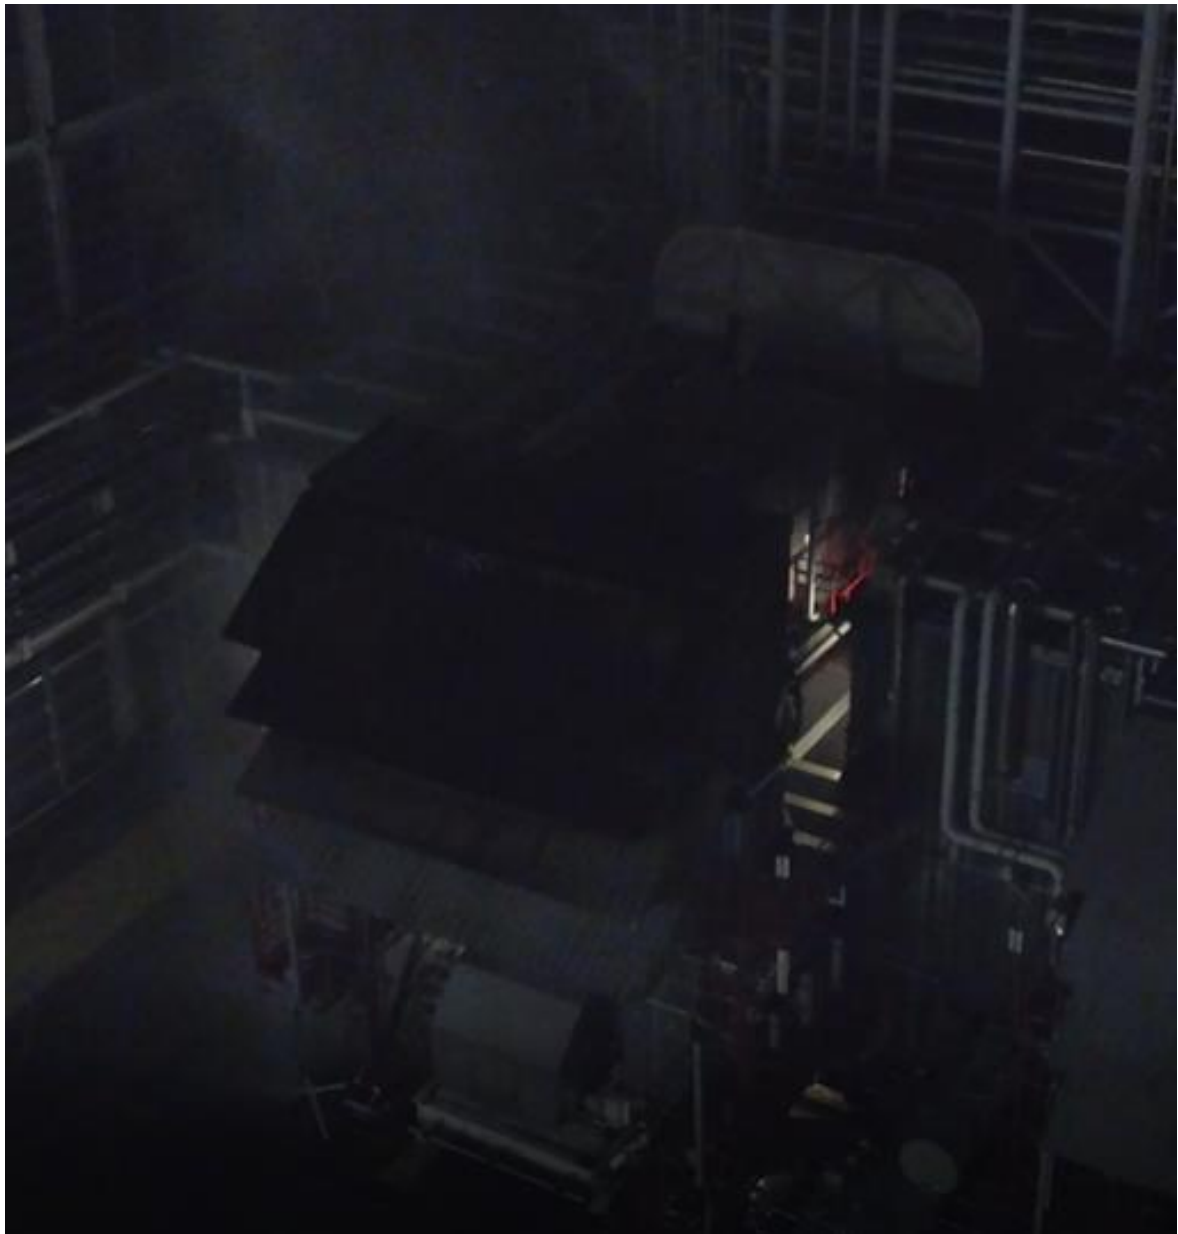
Figur 1-3: Situasjonsbilde ca. kl. 21.10, bilde fra dronevideo

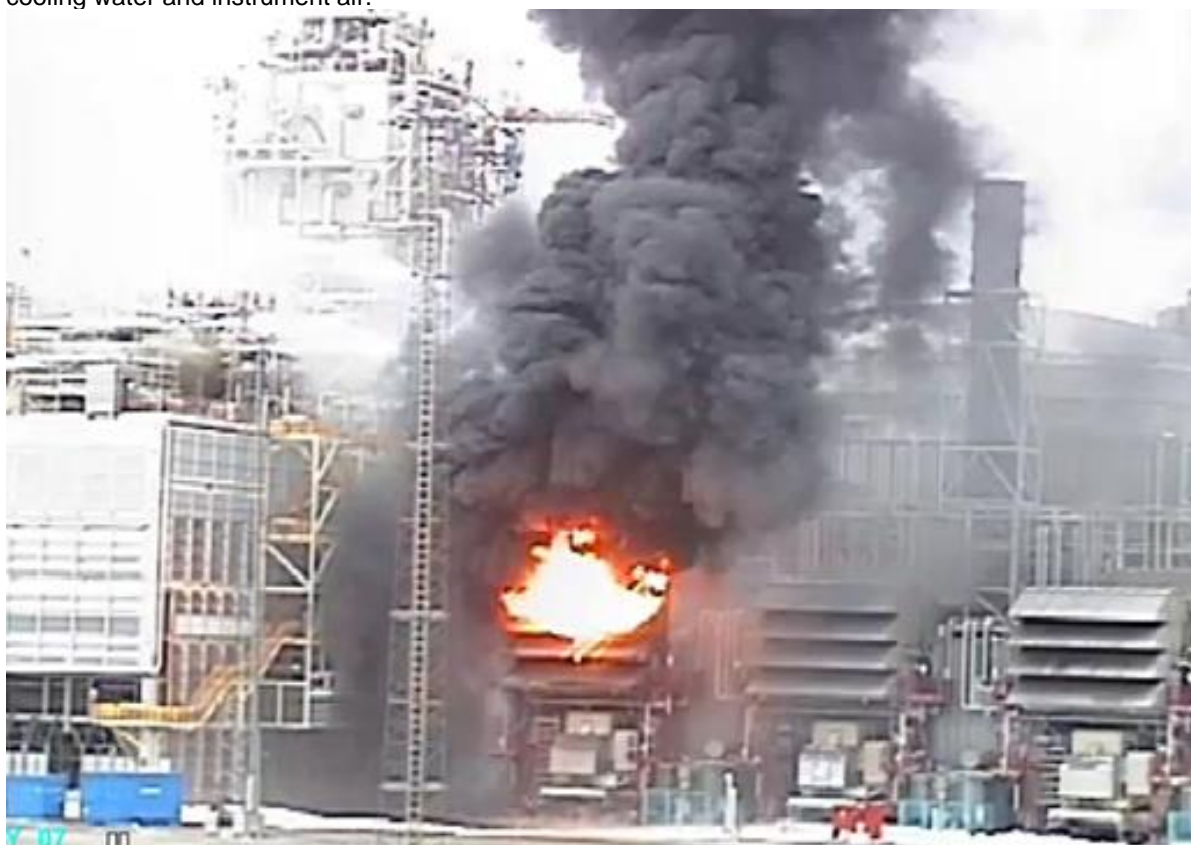
Figure 2-1 Fire in the air intake in gas turbine GTG4

The direct cause of the fire was auto-ignition of the filters in the air intake of gas turbine generator no. 4 (GTG4), due to temperatures that were much too high over a long period of time. The underlying cause of the fire was the fact that the anti-ice heat exchanger was used outside its intended area of use, causing this high temperature. The high temperature in the filter housing was not detected.

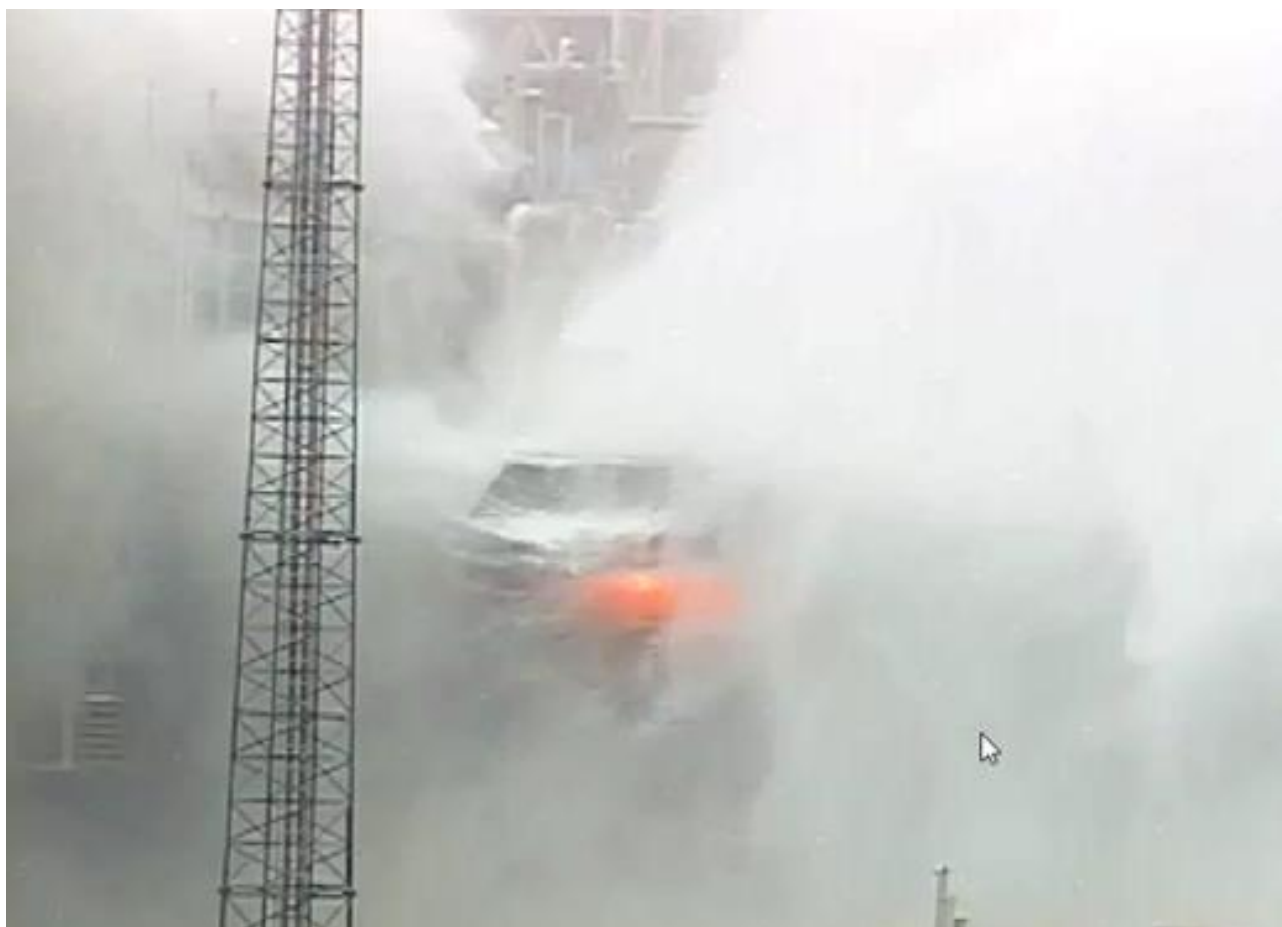
Figure 2-2 Firefighting using the emergency vessel *Esvagt Aurora* and the tugboats *Audax* and *Pax*

The probability of having a fire in this sector of the plant is considered low due to its design. There are therefore no extinguishing systems other than the monitors mentioned above. The ERT decided to use firefighting vessels to extinguish the fire instead of sending the Hammerfest Fire Brigade into the plant out of consideration for the safety of the personnel.

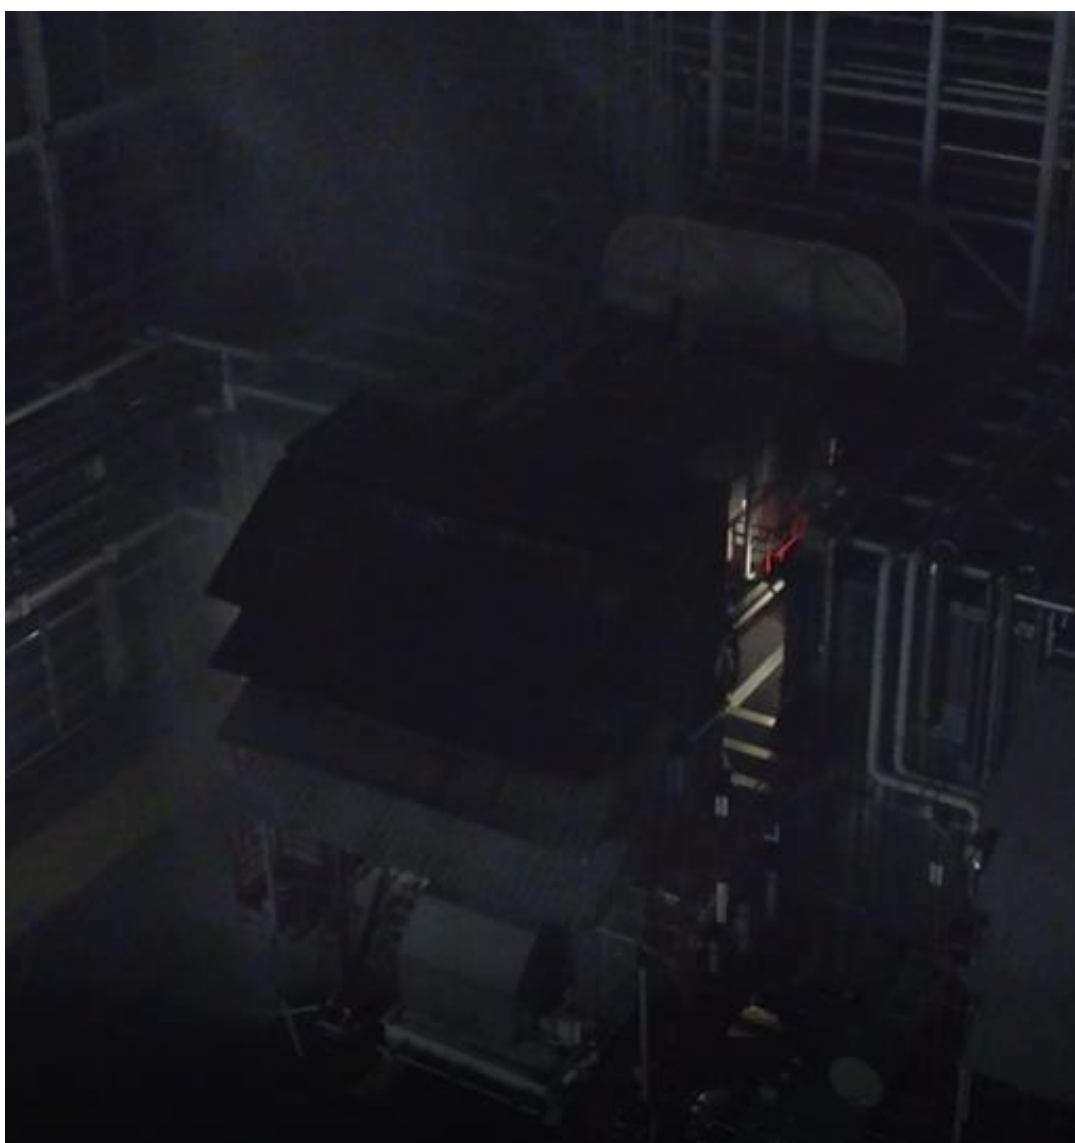
Figure 2-3: Picture of the situation at approximately 21.10, from drone video

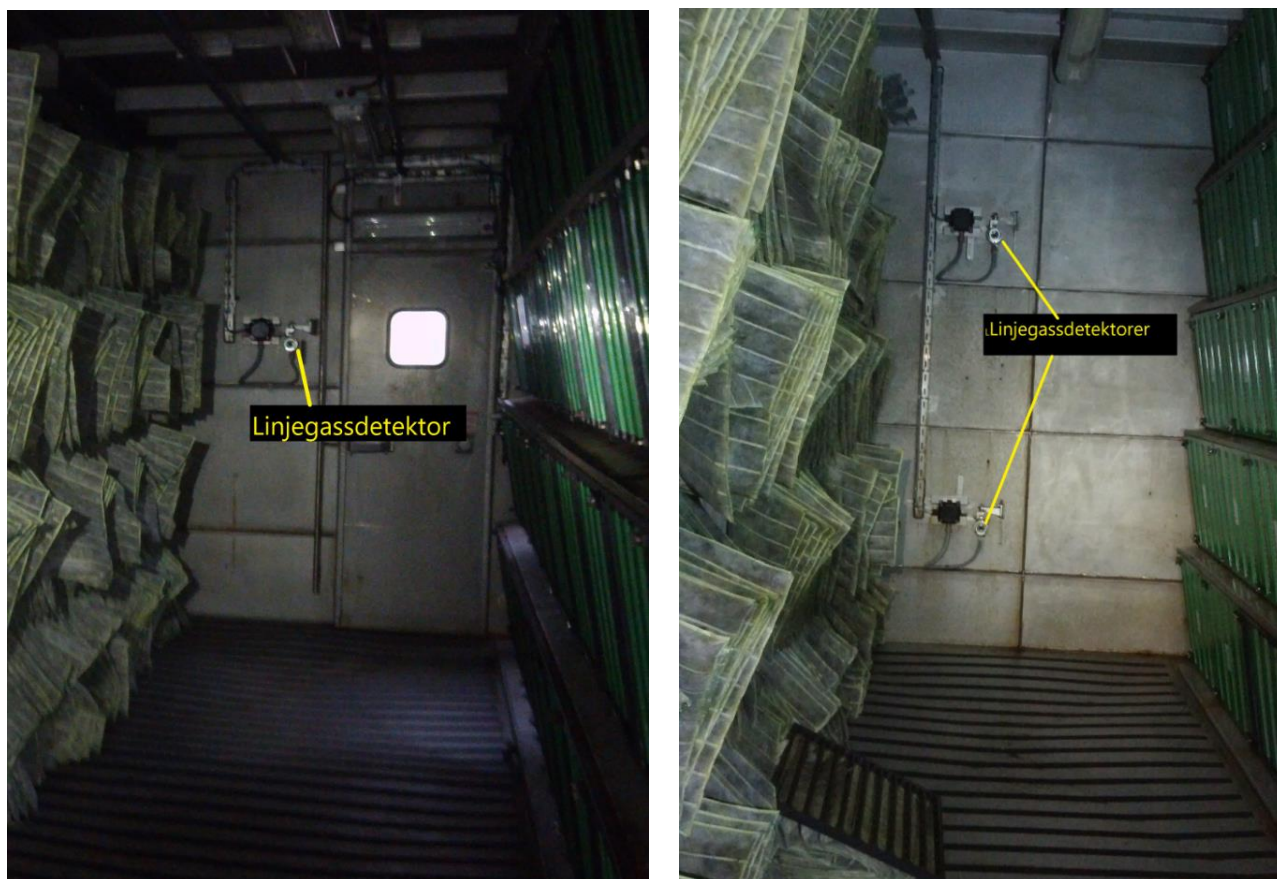
Figur 4-5 Plassering av linjegassdetektorer 1. og 2. etasje i luftinntak filterhus

Det er tre linjegassdetektorer i luftfilterhuset til hver gassturbingenerator (GTG). Hensikten med disse detektorene er å detektere eventuell metangass i luften som suges inn. De stenger automatisk ned aktuell GTG via 2oo3-voting¹. Linjegassdetektorene (Tag. Nr. 74-AT-4226; -4227 og -4228) er plassert mellom posefiltrene og finfiltrene og «ser» til enhver tid eventuelle (hydrokarbon) gasser i hele bredden av luftinntaket, dvs. de måler på tvers av luftstrømmen når aktuell GTG er i drift. En linjegassdetektor er plassert i 1. etasje, ca. 1,6 m over gulvet. To linjegassdetektorer er plassert i 2. etasje, henholdsvis ca. 2 m og 0,7 m over gulvet, se Figur 4-5.

For automatisk styring av varmevekslerne i luftinntaket er det målere for temperatur og luftfuktighet på luften som suges inn. Disse er plassert i underkant av værheftene på utsiden av filterhuset. Det er ikke temperatur- eller røykdetektorer inne i selve filterhuset. Det er ikke branndeteksjon hverken i filterhus på GTG'ene eller på utsiden nær disse filterhusene.

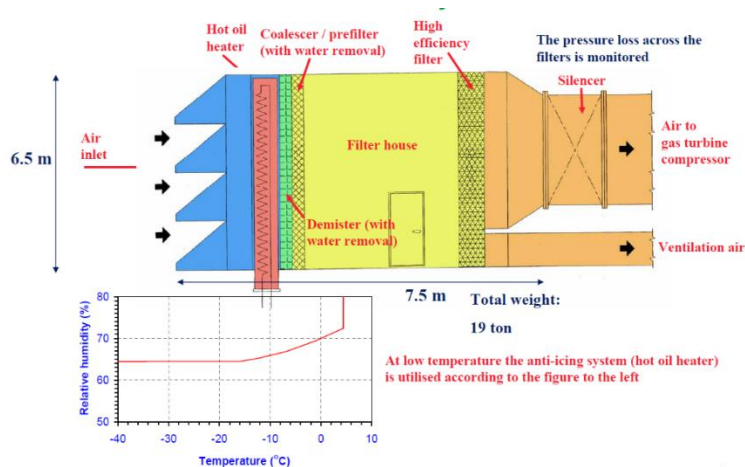
Figur 4-7 Skjematisk tegning av anti-is system i filterhus

Oppstrøms hver gassturbin er det installert et filterhus for å sikre at gassturbinen får luft av riktig kvalitet. Filterhuset er designet for en luftgjennomstrømning på rundt 100 m³/sek. For å hindre isdannelse i luftinntaket og i kompressoren på gassturbinen ved lave utetemperaturer, er det i forkant av luftinntaket installert et system for forvarming av inntakslufta. På HLNG er det hetolje-systemet som leverer varme til en rør-varmeveksler i anti-is systemet. Denne varmeveksleren har en kapasitet på 2,1 MW effekt.

- *Anti-is systemet skal kun brukes til formålet det er designet for – sikre forvarming av inntakslufta til gassturbinene når værmessige forhold tilsier at dette er nødvendig. Dette er automatisk regulert og skal ikke manuelt overstyres*
- *Installasjon av temperaturfølere med alarm og tripp-funksjon øverst i filterhuset i forkant av for-filtrene (Filterelementene har en maksimal tillatt operasjonstemperatur på 70°C)*
- *Installasjon av enveisventiler på returen fra varmeveksleren i luftinntaket for å hindre at en eventuell lekkasje fødes av tilbakedrenering av hetolje*
- *Når nytt filterhus skal bygges, bør avstanden mellom varmeveksler og filterposer økes fra dagens 400 mm*

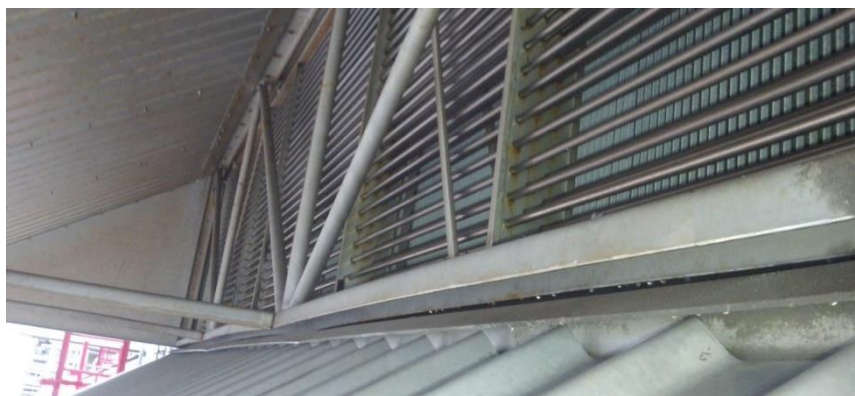
Figur 4-8 Foto av anti-is varmeveksler i luftinntaket til filterhuset på en gassturbin (ett av fire panel)

Reguleringsventilen 81-TV-4293 kan overstyres manuelt og gir da alarm til HMI-panelet: «Anti-ice system in MANUAL mode».

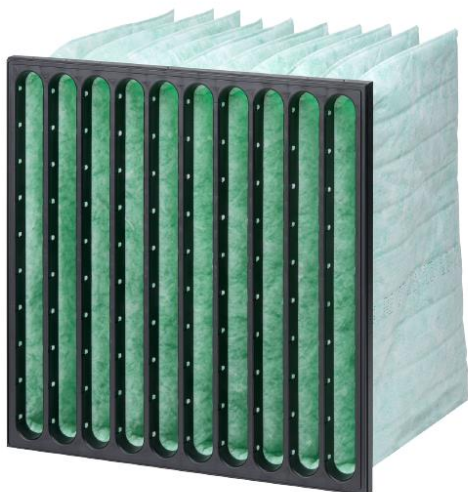
Figur 4-11 Hi-FLO XLT filterkassett fra Camfil

kassetter («coalescer»/prefilter) av typen Hi-FLO XLT produsert av [Camfil](#). Kassetten består av en plastramme med innmonterte filterelement. Selve filterelementene består av glassfiber og polyester innsatt med fenolbasert harpiks (resin). Filter-kassetten har fra produsenten en spesifisert maksimal operasjonstemperatur på 70 °C. Avstanden fra varmeveksleren til filterkassetten er 400 mm.

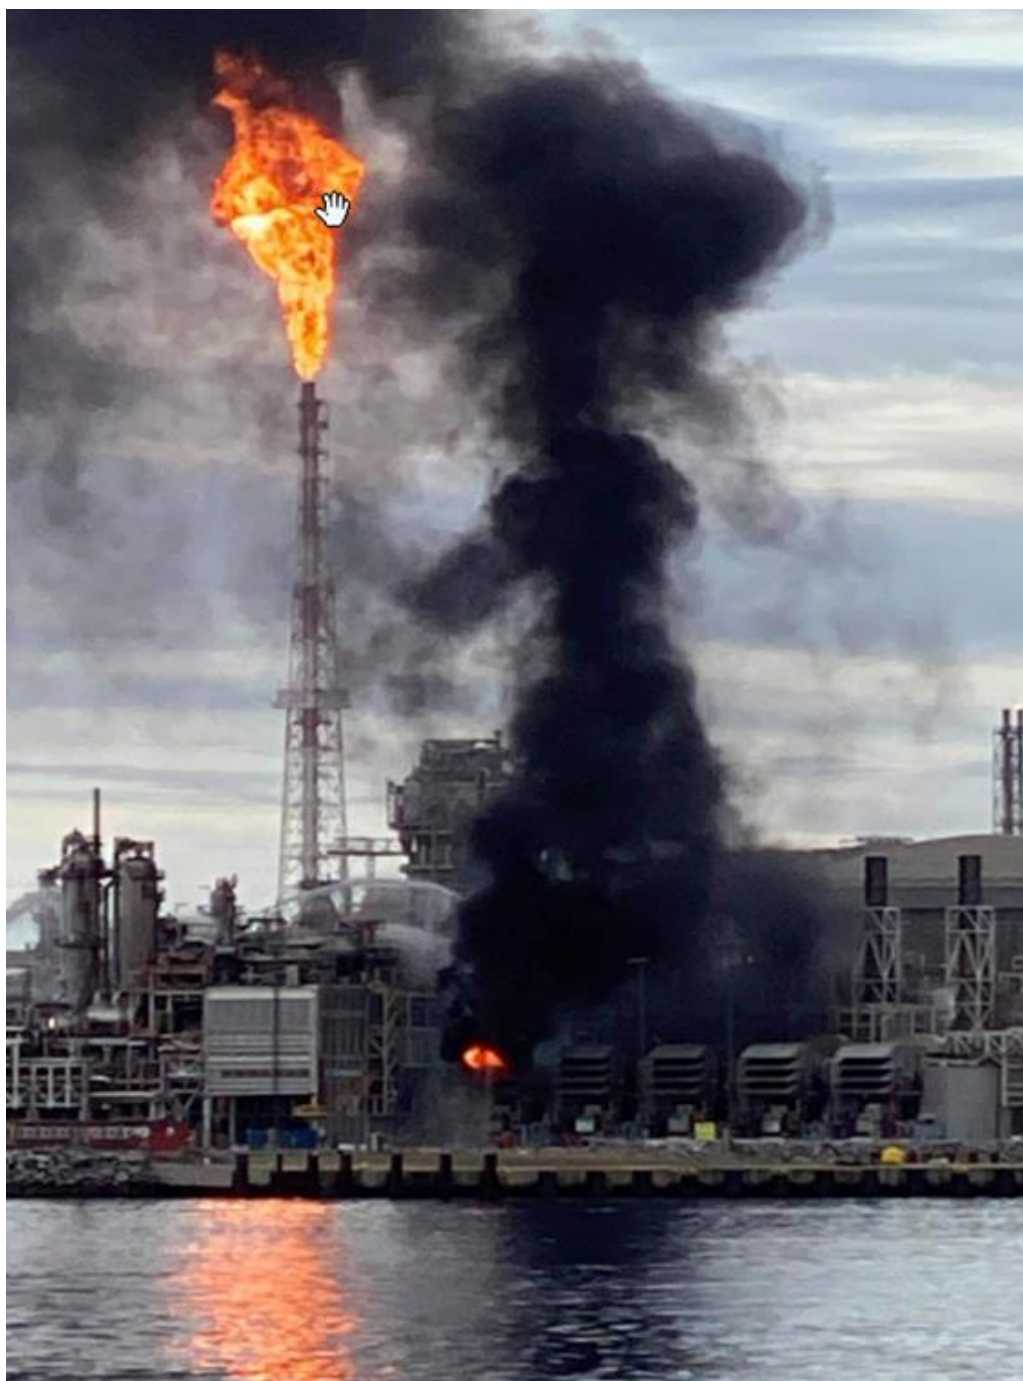
Figur 5-1 Brann i luftinntaket på gassturbin GTG4 mens trykkavlastering pågikk.
Fotografert fra Sørøysundekspressen.

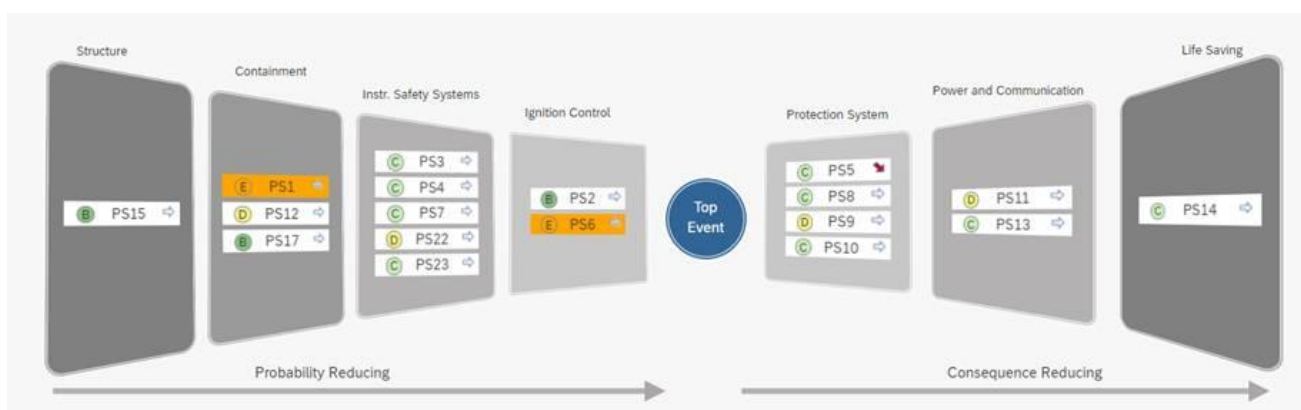
Det var usikkerhet i stansteamet, ref. /36/, knyttet til TIMP-status i anlegget, spesielt for Containment/PS1 og Tennkildekontroll/PS6. TPO vurderte usikkerheten knyttet til to varmevekslere (54-HA-101A og 20-HA-101) som var blitt reparert, og forsikret om at disse var klare for oppstart ref. /37/. Granskingsgruppen har ikke mottatt informasjon som viser at det ble gjennomført en samlet risikovurdering for anlegget før oppstart.

Figur 5-2 TIMP-status den 23.09.2020

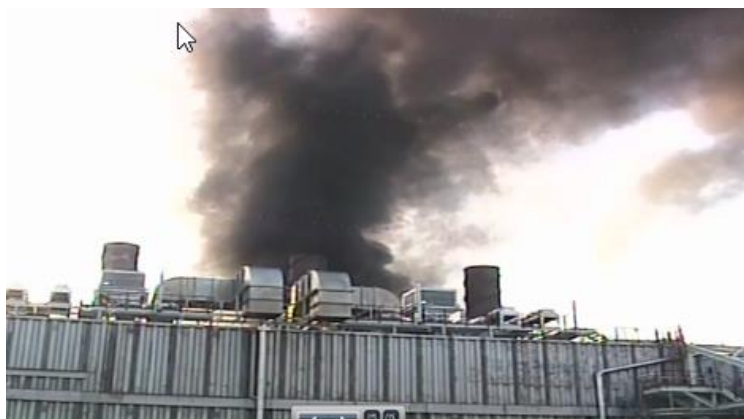
Figur 5-4 Gassturbinene sett fra øst ca. kl. 15.43, Skorsteinen til GTG4 lengst til høyre i bildet, CCTV kamera 37³.

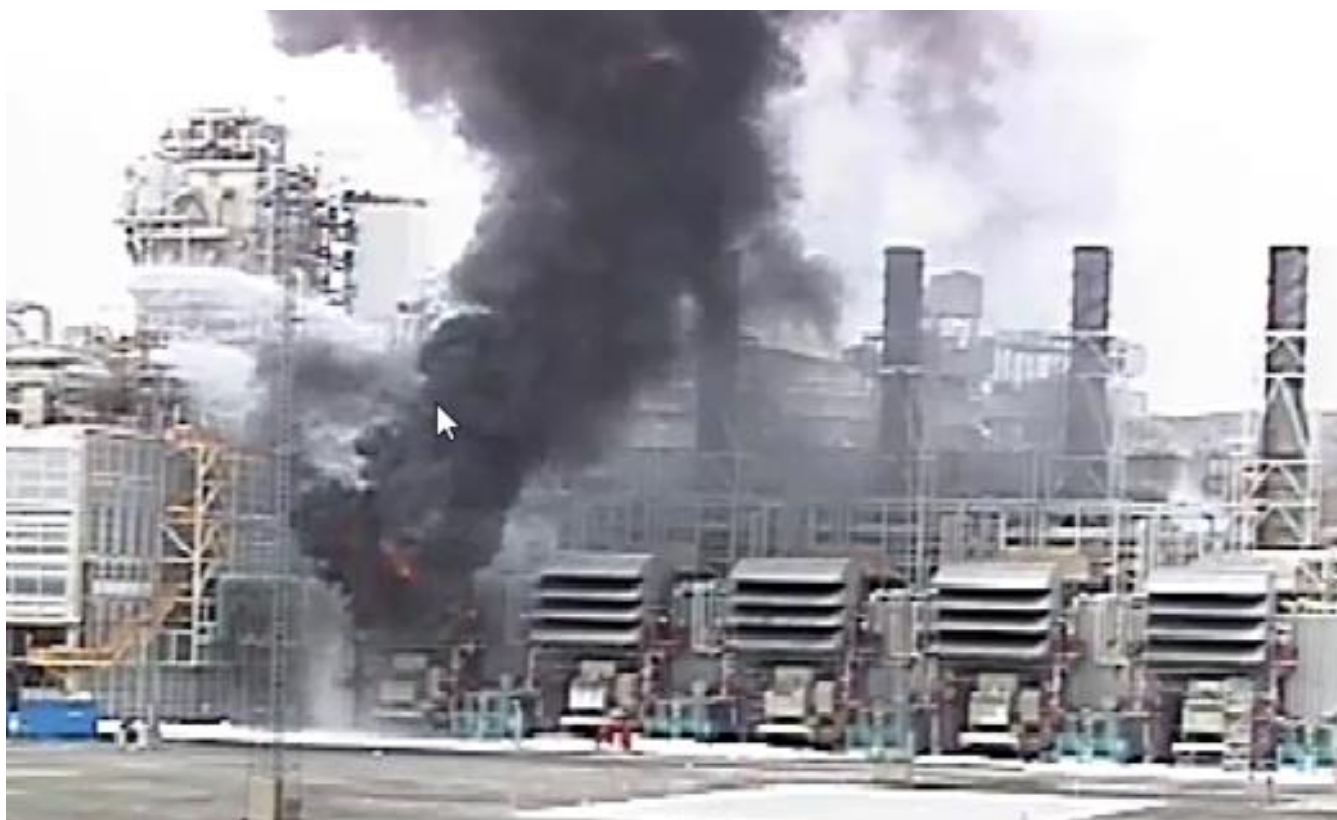
Figur 5-5: Situasjonsbilde kl. 16.00, CCTV-kamera 29⁴

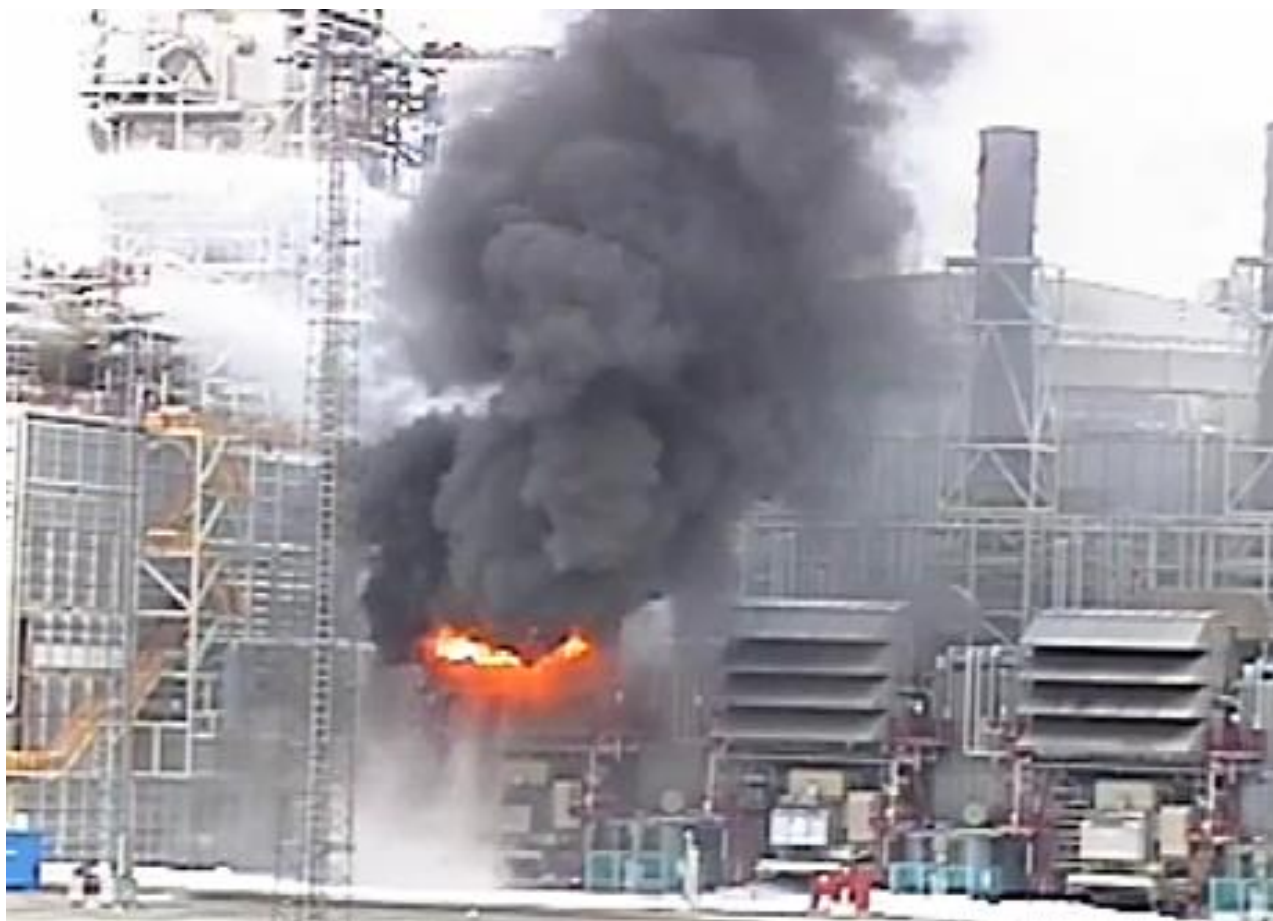
Figur 5-7: Situasjonsbilde kl. 16.01, CCTV-kamera 29

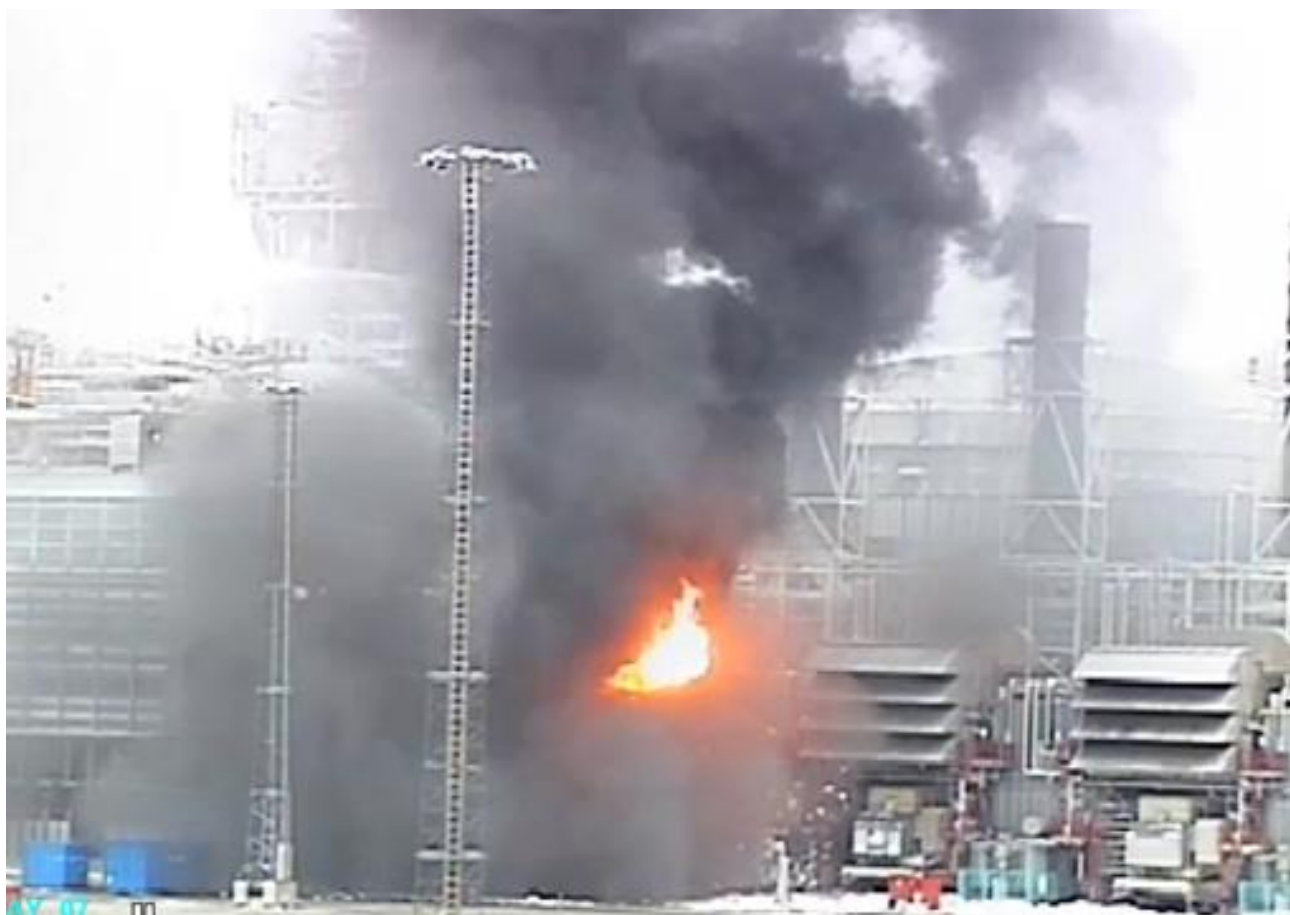
Figur 5-8: Situasjonsbilde kl. 16.38, CCTV-kamera 29. Anlegget var trykkavlastet.

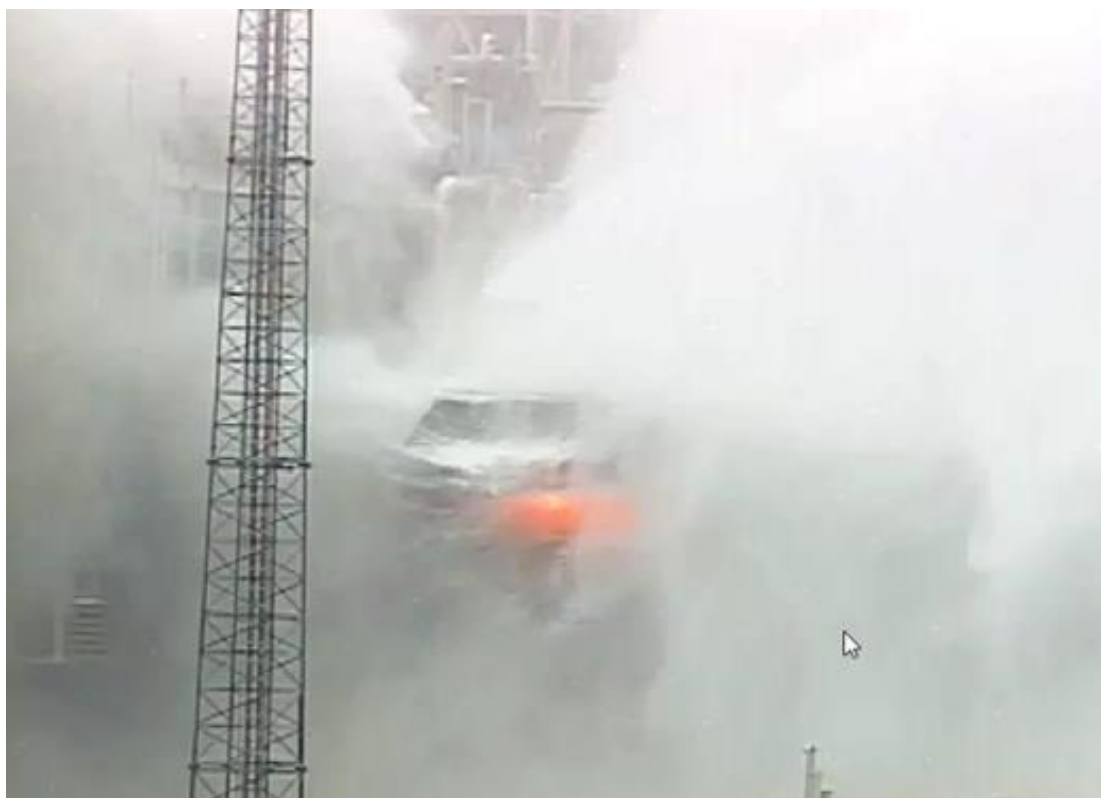
Figur 5-9: Situasjonsbilde kl. 17.20, CCTV-kamera 29 *Esvagt Aurora* FIFI treffer GTG4

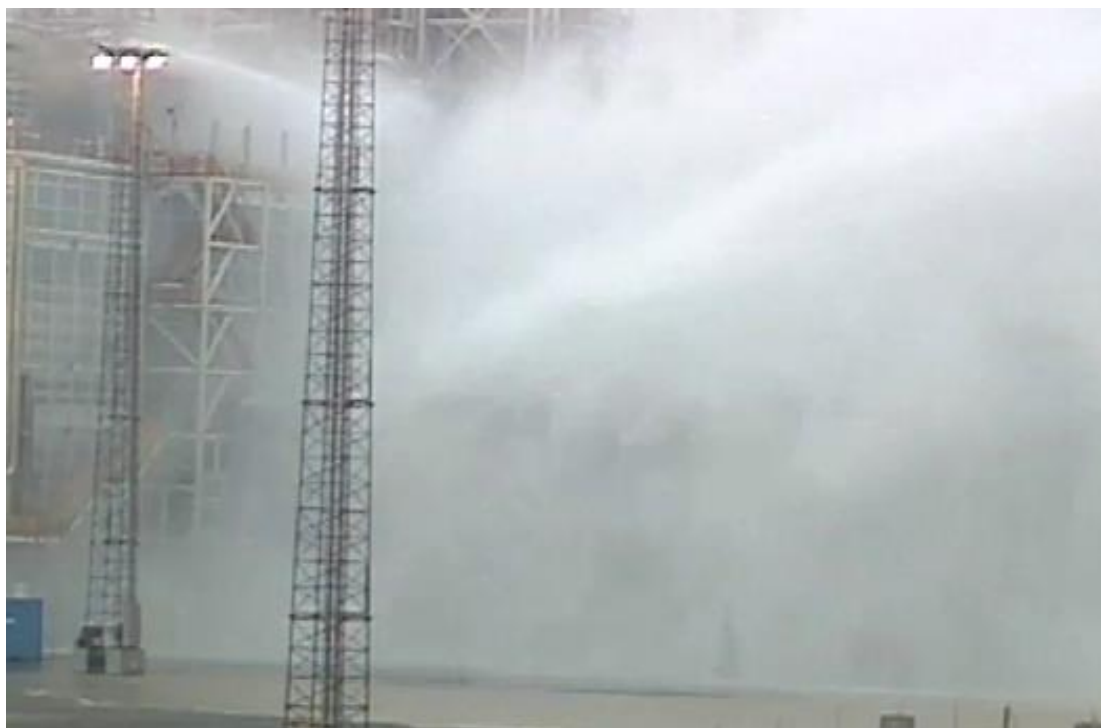
Figur 5-10: Situasjonsbilde ca. kl. 17.40.

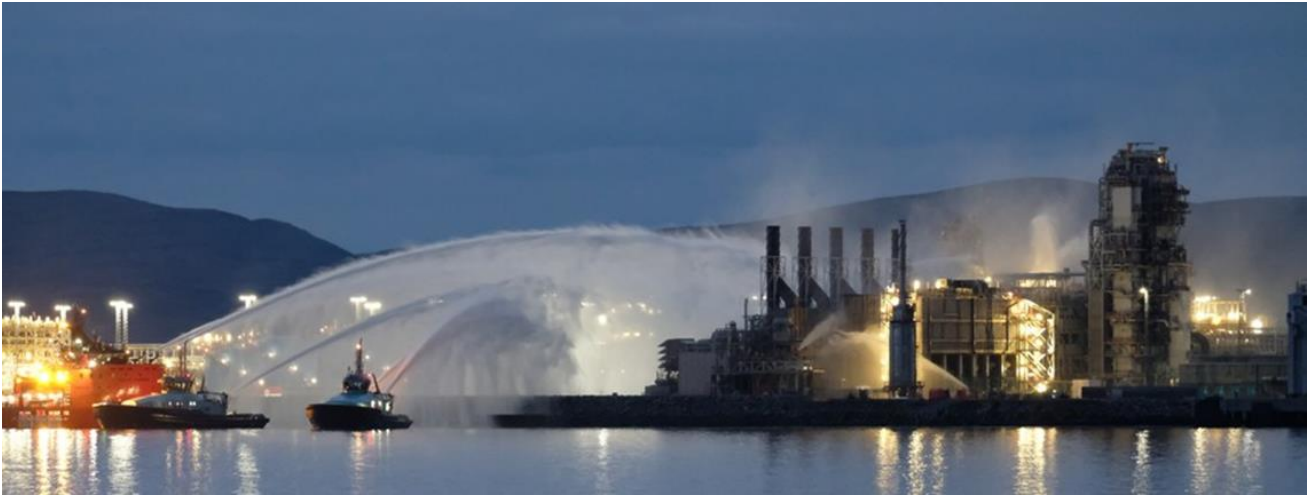
Figur 5-12: Situasjonsbilde av slukkearbeid med FIFI-fartøy i perioden med tussemørke⁶ Foto: Christian Kråkenes/NRK

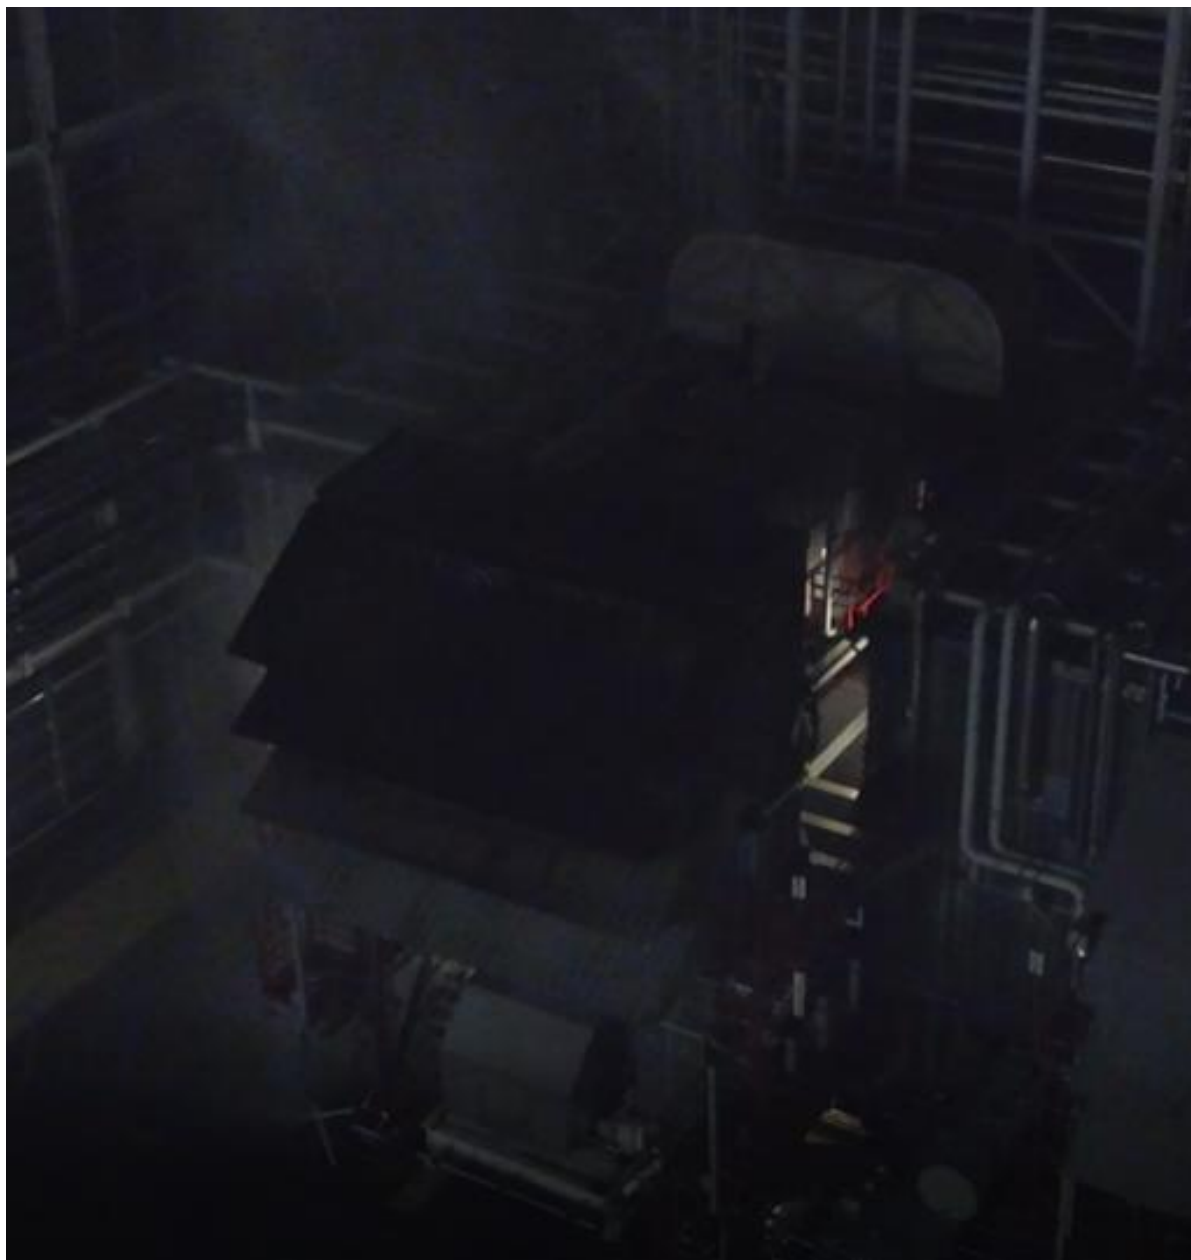
Figur 5-13: Situasjonsbilde ca. kl. 21.10, bilde fra dronevideo

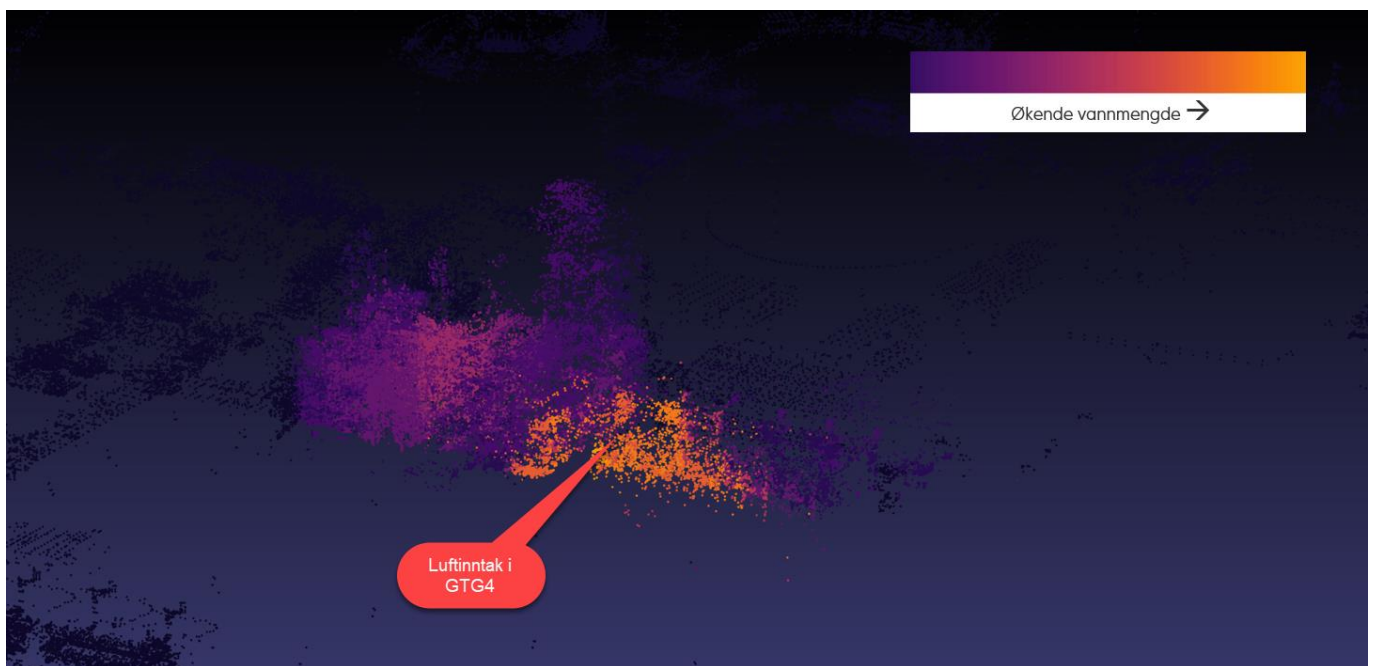
Det ble opprettet en egen prosjektgruppe som arbeider med å tilbake stille anlegget. Analyse viser at det totale antall utstyrskomponent (tags) utsatt for direkte vanneksposering er ca. 28.000. Skadekartleggingsgruppen hadde pr. 15.04.2021 sjekket ca. 19.000, og av disse var det avdekket funn som følge av brann eller slukkeskade, som av sikkerhets- eller oppstartshensyn må utbedres før anlegget kan settes i drift, på ca. 600 tags (A-punch). Områdene nær GTG3 og GTG4 ble utsatt for de største vannmengdene. Gassturbin GTG4 er tatt ut og sendt til leverandør for inspeksjon på grunn av sotskader. Det var spylt hull på kjøleribbene på transformatoren til GTG4. Det er observert inntrenging av sjøvann i mye av utstyret, vann inn i svanehalser, etc. Det er likevel kabeljobben som er styrende for stansens varighet. De øvrige funnene utbedres parallelt, men er avhengig av å få tilført tilstrekkelig ressurser med HLNG-kompetanse.

Figur 5-15 Modell som viser estimert vanneksposering

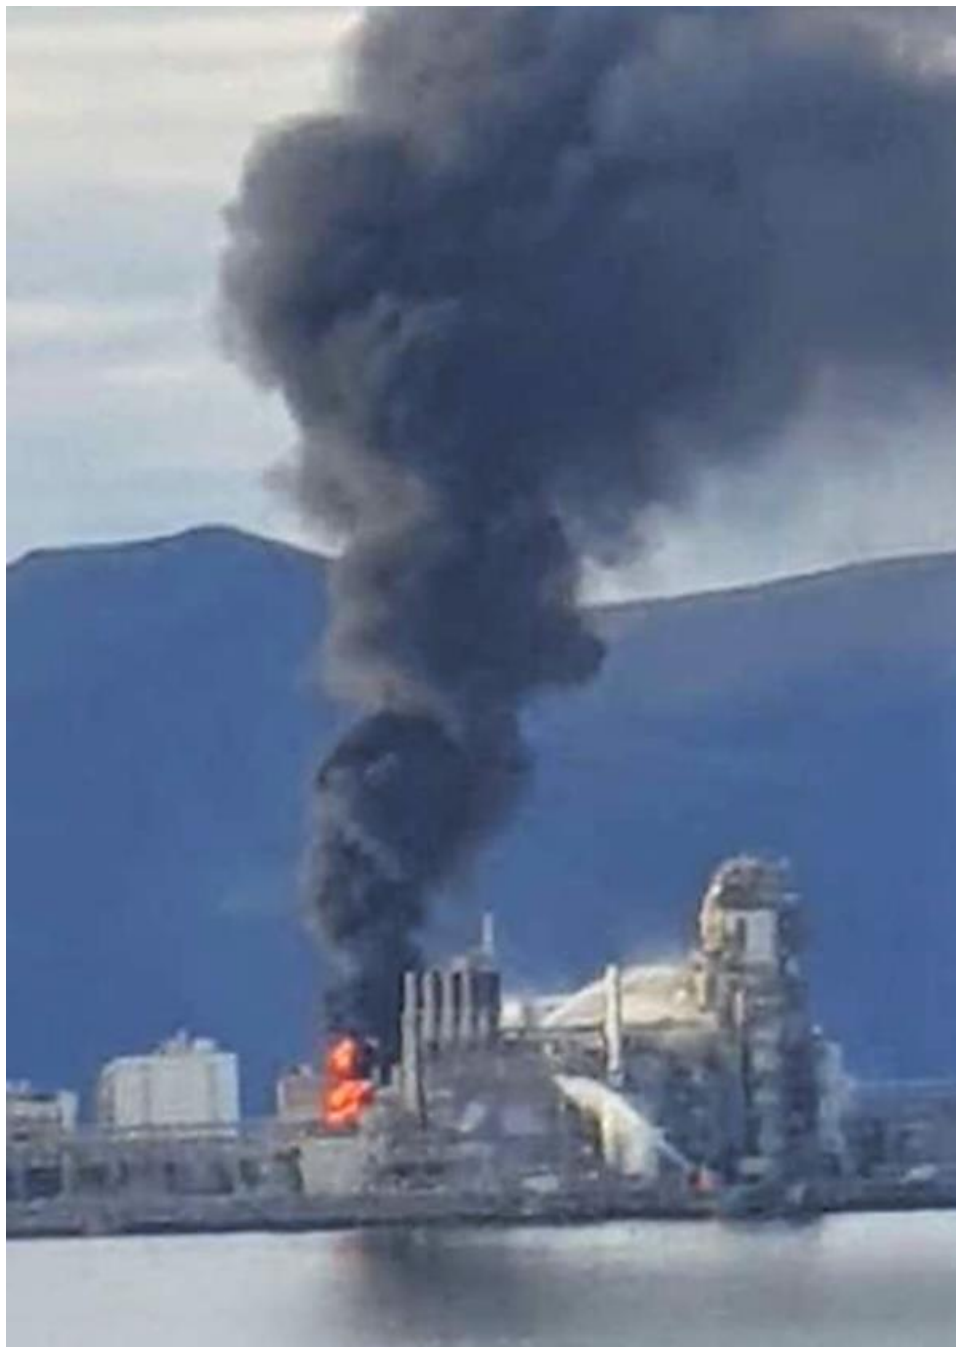
Figur 5-16 Brannen fotografert fra Hammerfest by før kl. 15.53 (Foto: Ukjent)

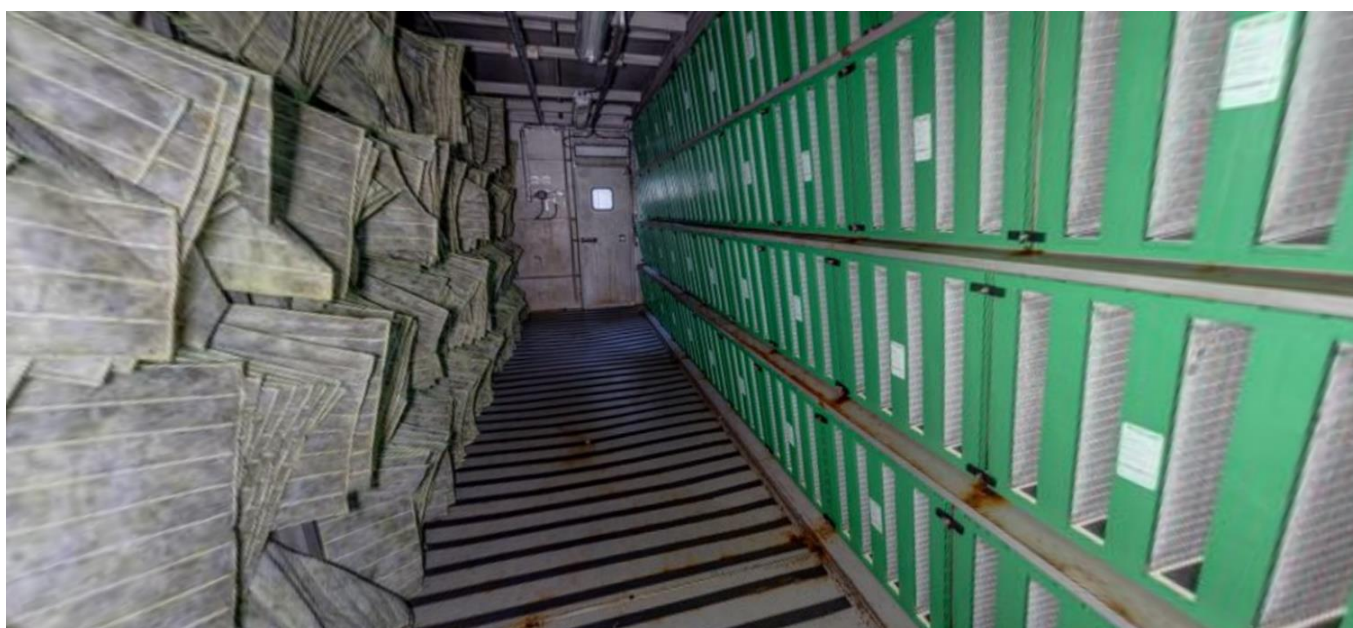
Figur 6-2 Bilde fra filterhus med intakte filter (GTG5)
