Granskingsrapport

Intern ulykkesgransking

Brann i luftinntak på gassturbin GTG4, Hammerfest LNG 28.09.2020

Klassifisering: Åpen	Status: Endelig – Frigitt
Rapport nr.: A MMP L2 2020-18	Dato: 07.05.2021
Utløpsdato: 07.05.2026	Synergi nr.: 1630563

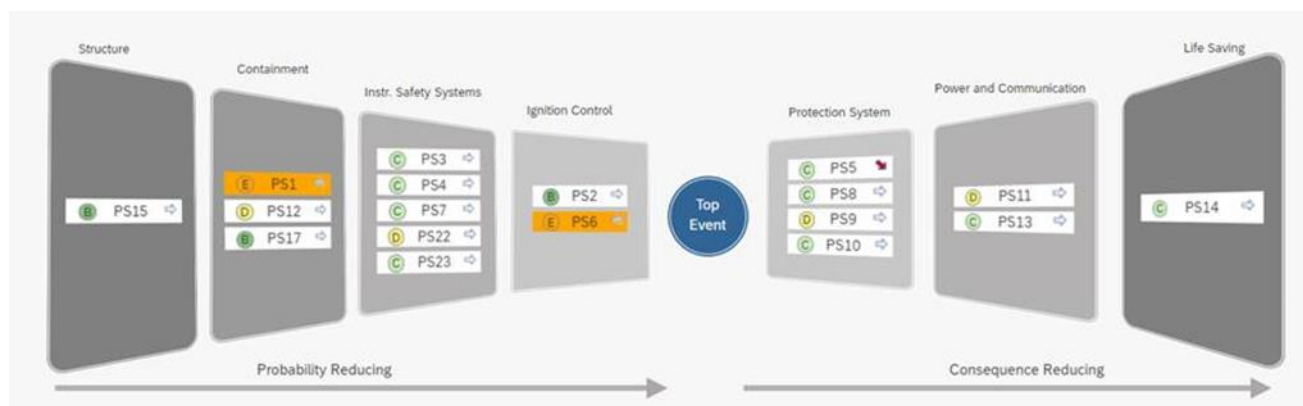
Figur 8-1 Timp status ved HLNG pr 23.09.2020

Figur 8-1 viser HLNG's oppdaterte status pr. 23.09.2020 for teknisk integritet på anlegget. Karaktersystemet bruker statuskodene som er vist i **Tabell 8.2**. PS1 (Containment) og PS6 (Tennkildek kontroll) hadde karakteren E «Alvorlige mangler» før oppstart av anlegget 24.09.2020.

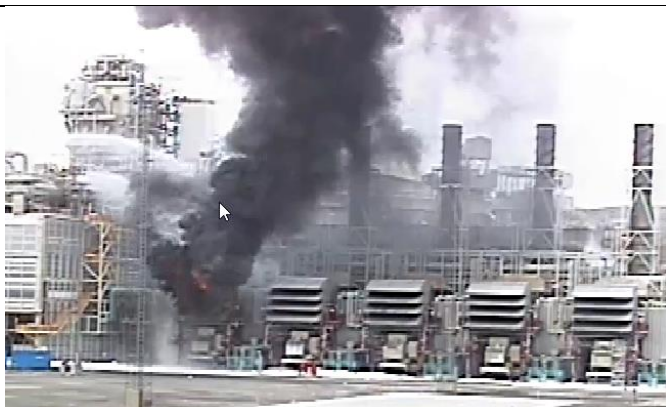
Figur 13-1: Situasjonsbilde kl. 16.00, CCTV-kamera 29

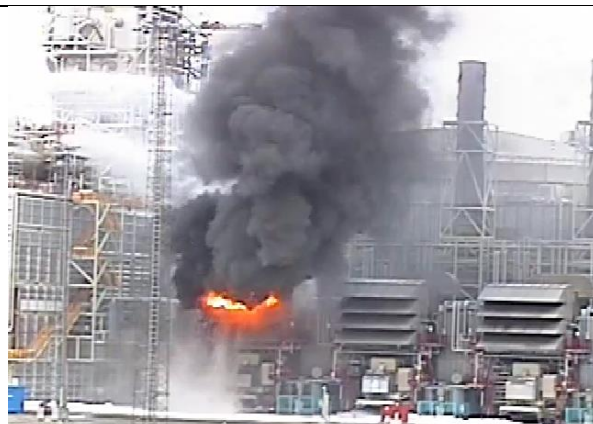
Figur 13-2: Situasjonsbilde kl. 16.01, CCTV-kamera 29

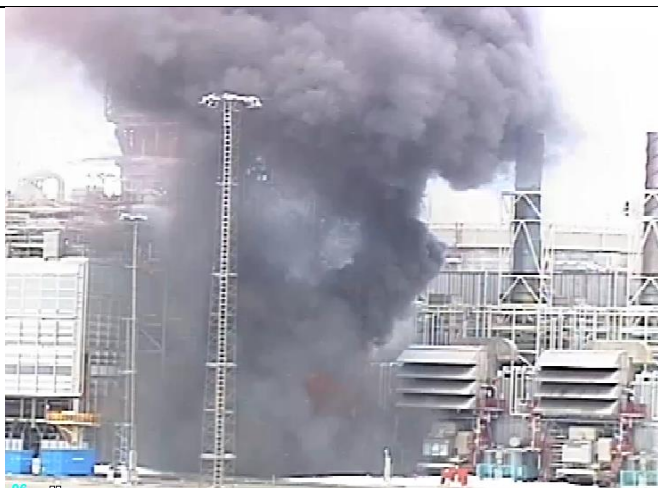
Figur 13-3: Situasjonsbilde kl. 16.10, CCTV-kamera 29

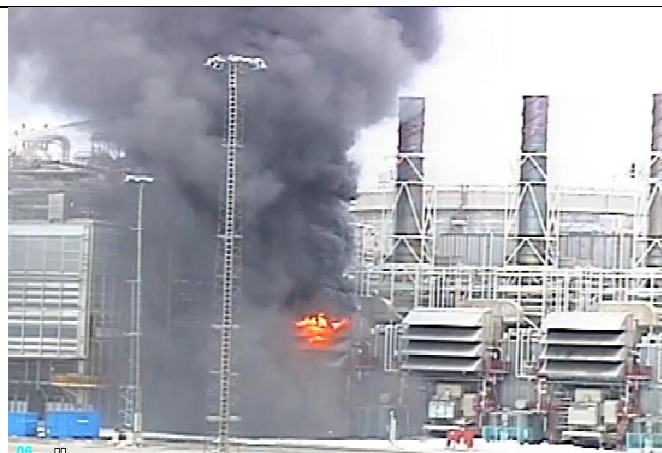
Figur 13-4: Situasjonsbilde kl. 16.20, CCTV-kamera 29

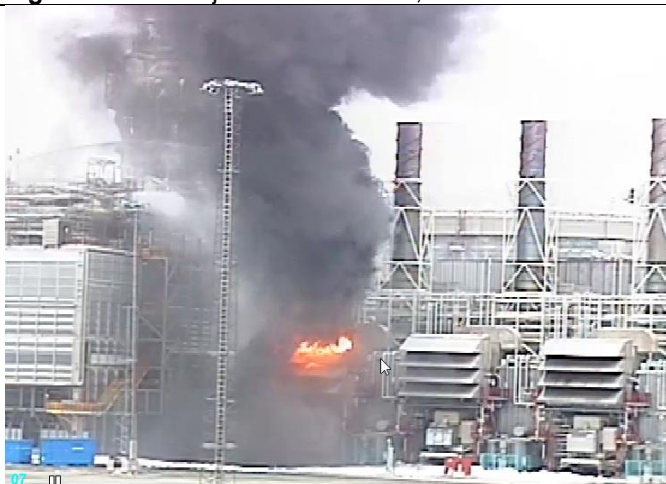
Figur 13-5: Situasjonsbilde kl. 16.30, CCTV-kamera 29

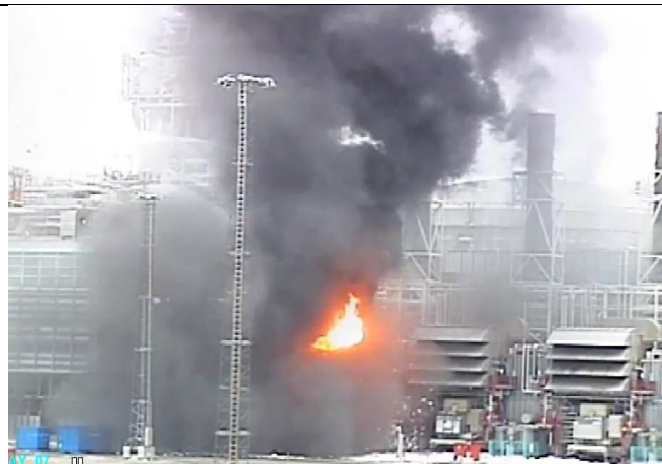
Figur 13-6: Situasjonsbilde kl. 16.38, CCTV-kamera 29
Anlegget var på dette tidspunktet bekreftet trykkavlastet

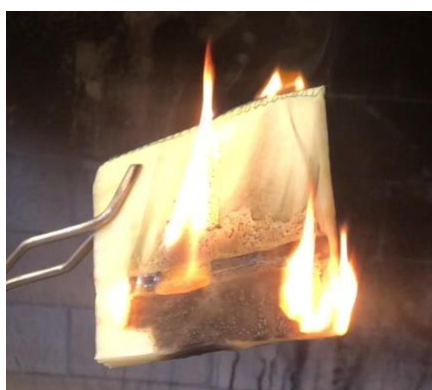
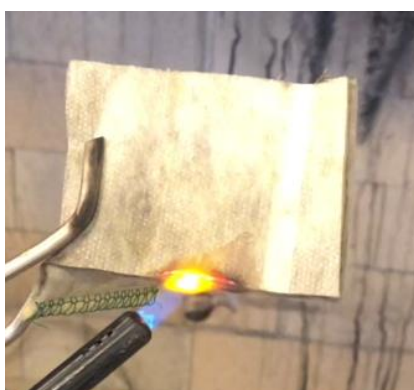
Filterposer kunne enkelt antennes med en vanlig lighter. Figur App I.1 (venstre) viser et antent prøvestykke fra en ubrukt filterpose mens Figur App I.1 (høyre) viser at områder i filterposen gløder ved oppvarming. Flammene skyldes forbrenning av filterets plastmaterialer mens glødingen skyldes varme glassfibertråder. Under slike forsøk var det ingen påvisbar synlig forskjell på antennelse / forbrenning av nye og brukte filtre.

Glødingen ble observert i alle antennelsesforsøkene, men provosert ekstra tydelig i Fig. App I.1 (høyre). Glødingen indikerer at filterposene ikke oppfører seg som et vanlig plastmateriale i brann. Kombinasjonen plast og glassfiber i et porøst filter kan ha uventede branntekniske egenskaper i forhold til mulig varmgang, liknende varmgang i cellulosebaserte materialer.

Figur App I.1. Antent ubrukt posefilter (venstre), og oppvarming som viser glødende glassfiber i et brukt posefilter (høyre).

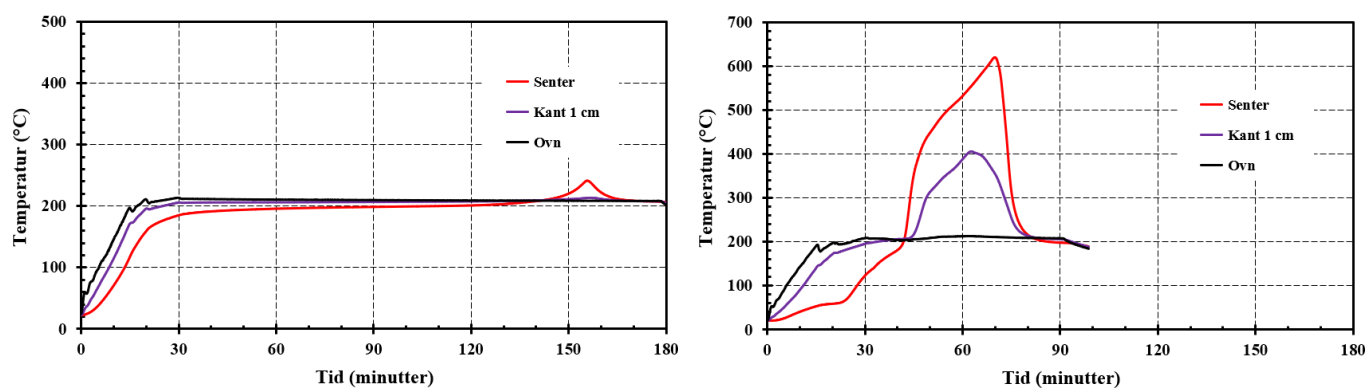
Som man kan se i Fig. App I.3. var det stor forskjell på temperaturutviklingen i nye og brukte filtre. Temperaturutviklingen i ubrukt filter er i startfasen slik man kan forvente seg når varme ledes inn i et isolasjonsmateriale. For det brukte filteret er det noe som gjøre at temperaturen øker vesentlig saktere enn man skulle forvente opp til om lag 80 °C. Dette minner veldig om biomasse som må tørkes ut før temperaturen øker videre. (80 °C benyttes ofte som en standard for tørking av biomasse.) Deretter øker temperaturen slik man kan forvente som følge av varmeledning. Ved en temperatur på om lag 190 °C ser vi at temperaturen begynner å øke mye for til slutt å ende på over 600 °C. En noe mer detaljert analyse av temperaturendringen (dT/dt som funksjon av T) for Fig. App I.3(b) er vist i Fig. D.4. Figuren viser at det er en klar tendens til varmgang når temperaturen i senter kommer i området 180-190 °C.

Figur App I.3. Temperaturutvikling i prøvestykker (10 cm x 10 cm x 8 cm høyde) av ubrukt posefilter (venstre) og brukt posefilter (høyre) varmet opp 5 K/minutt og holdetemperatur 205 °C.

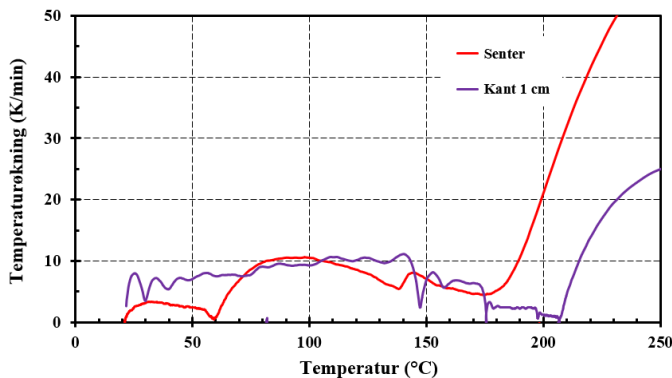
Figur App I.4. Temperaturøkning (dT/dt som funksjon av T) for temperaturen i sentrum og 1 cm fra kanten for temperatur/tid-data for filterprøver fra Fig. App I.3(høyre).

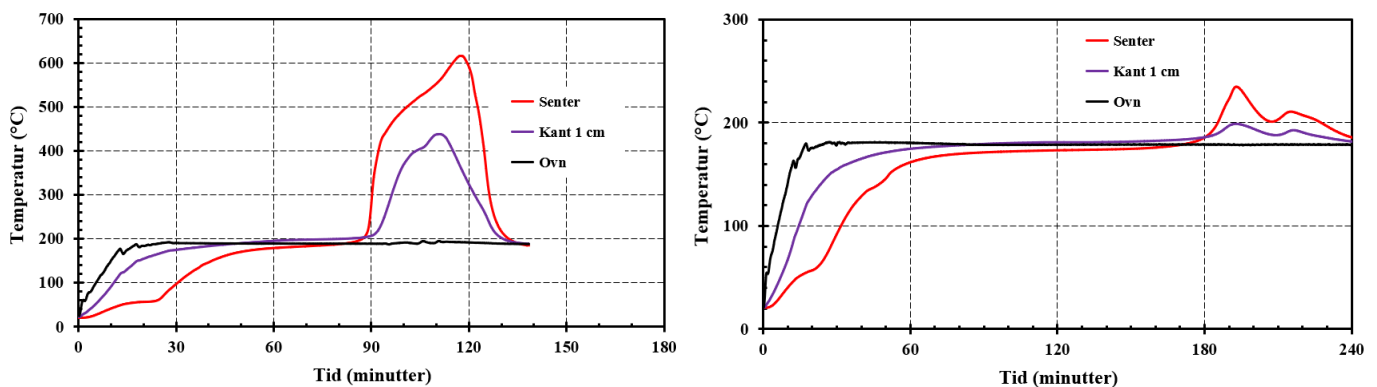
Testing av brukte filter ble også gjennomført ved lavere holdetemperaturer, se Fig. App I.5.

Figur App I.5. Temperaturutvikling i prøvestykker (10 cm x 10 cm x 8 cm høyde) av brukt posefilter varmet opp 5 K/minutt og holdetemperatur 195 °C (venstre) og 180 °C (høyre).

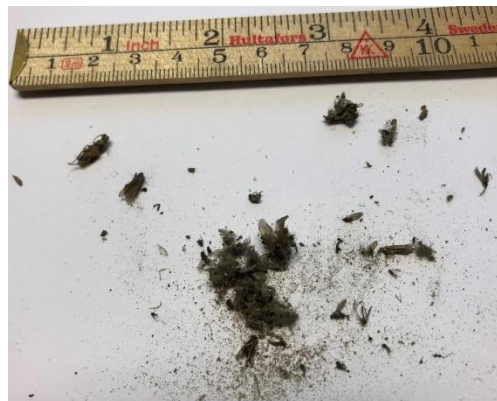
nedre del av en brukt filterpose, se Fig. D.6, der man kan observere diverse insekter, og deler av insekter, blant det oppsamlede materialet. Det ble ikke gjort noen dypere analyse av innholdet i filterposen annet enn å slå fast at den inneholdt biomasse man kan forvente å finne i et grovfilter, og som bekrefter trender observert under småskalatestingen.

Figur App I.6. Representativt innhold fra nedre del av en tilfeldig valgt brukt filterpose.

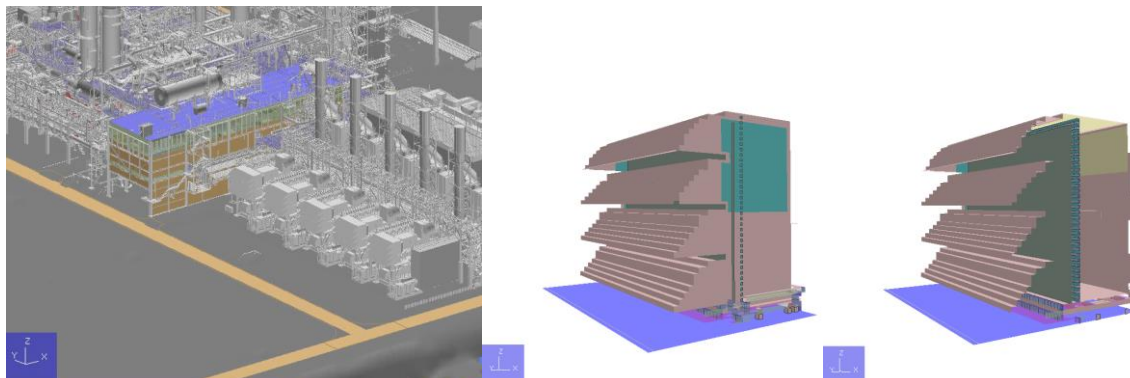
Figur App I.7. Modell for CFD-modellering av temperatur i GTG4 filterhus ved vindstille og 14 °C.

Hovedkonklusjonen fra CFD-modelleringene med Kamelon FireEx var at temperaturen i luften ved forfiltrene kunne komme opp i over 175 °C. Temperaturen ved finfiltrene i bakkant ble vesentlig lavere enn ved forfiltrene. Dette styrker antakelsen om at varmgang i forfiltrene var utløsende årsak til brannen i luftinntaket på GTG4.

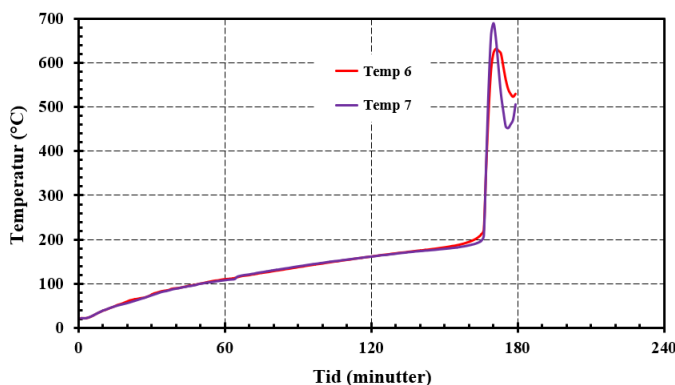
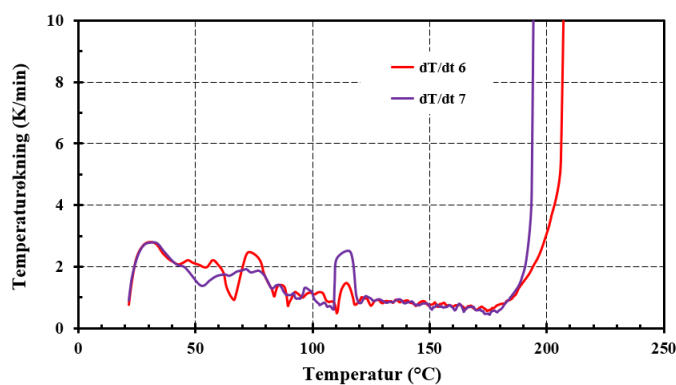
Ved en temperatur på ca. 140 °C veltet filterkassetten, uten at det påvirket målingene nevneverdig. Temperaturen mellom filterposer, dvs. termoelement 6 og 7, er vist i Fig. App I.9, som også viser temperaturendring for disse termoelementene som funksjon av målt temperatur. Allerede før temperaturen stabiliserte seg på 200 °C ble det varmgang og kraftig temperaturøkning.

Figur App I.9. Temperatur i kassett med posefilter varmet opp til holdetemperatur 200 °C (venstre) og temperaturutvikling (dT/dt) som funksjon av temperatur (høyre).

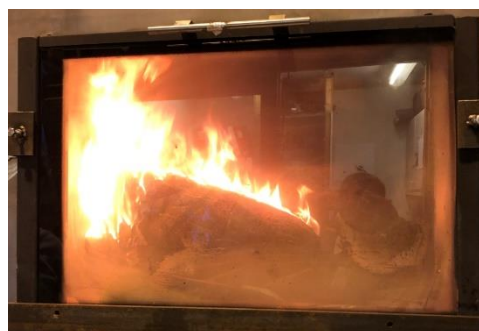
Det var minimal røykproduksjon fra filterposene inntil røykproduksjonen raskt tiltok. 15-20 sekunder senere kom det tett røyt ut fra et par steder på filterposene, som 3-4 sekunder senere spontanantente. Både representanter fra Rise FR, Petroleurstilsynet og Equinor observerte denne raske overgangen fra varmgang til flammebrann. 4-5 sekunder senere var det full fyr i filterkassetten, se Fig. App I.8.

Figur App I.9. Antent filterkassett (Test 1)

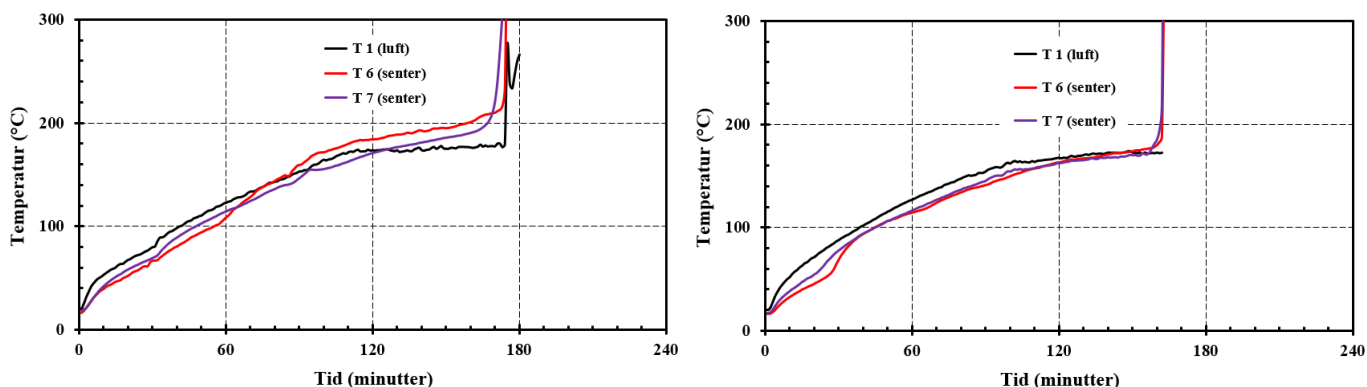
Test 2 og 3 ble overvåket av ansatte ved RISE FR, og resultatene ble løpende delt med granskere i Equinor, Petroleums-tilsynet og Kriminalpolitisen via Teams. Temperaturer målt for Test 2 og Test 3, med henholdsvis 180 °C og 170 °C holdetemperatur, er vist i Fig. App I.10. Også her ble det observert at temperaturen begynte å stige raskt etter at den hadde passert om lag 175 °C. I begge disse testene økte temperaturen gradvis inntil røykutvikling og rask påfølgende antennelse og vedvarende flammebrann.

Figur App I.10. Temperatur i kassett med brukte posefilter varmet til holdetemperatur 180 °C (venstre) og 170 °C (høyre).

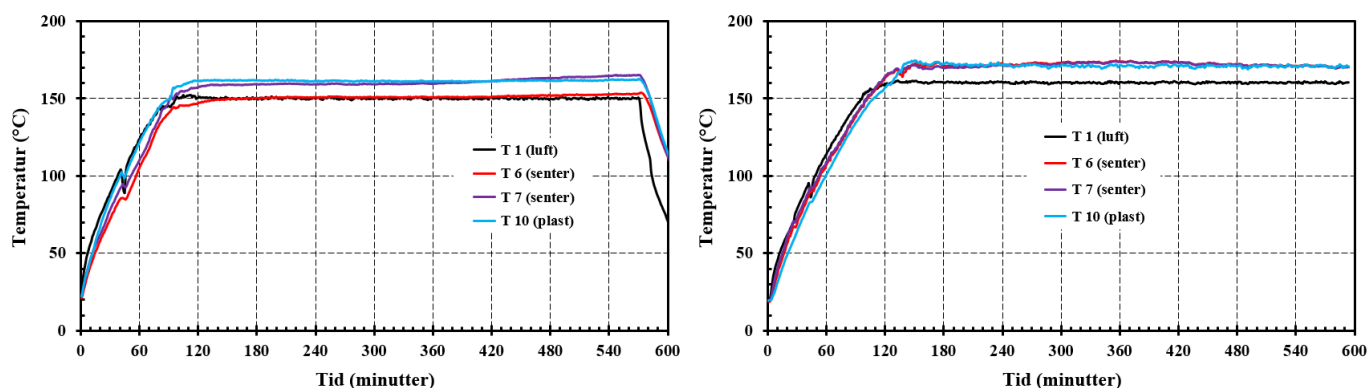
Test 4 og 5 ble overvåket av ansatte ved RISE FR, og resultatene ble løpende delt med granskere i Equinor, Petroleums-tilsynet og Kriminalpolitisen via Teams. Temperaturer målt for Test 4 og Test 5, med henholdsvis 150 °C og 160 °C holdetemperatur, er vist i Fig. App I.11. I disse testene ble det registrert en temperaturøkning på 10 – 15 °C i filter utover testens holdetemperatur, uten at noen av disse testene medførte antennelse av filter. Det må likevel bemerkes at en temperaturøkning på opp mot 15 °C over holdetemperaturen indikerer at det er oksidasjonsprosesser på gang. Mot slutten av forsøket med holdetemperatur på 150 °C var det en stigende trend, men forsøket måtte avsluttes som følge av tidspunkt på døgnet. Det kan ikke utelukkes at dette forsøket 150 °C på et senere tidspunkt kunne gi antennelse, spesielt sett i lys av at store deler av filteret gikk viste klar tendens til varmgang.

Figur App I.11. Temperatur i kassett med brukte posefilter varmet til holdetemperatur 150 °C (venstre) og 160 °C (høyre).

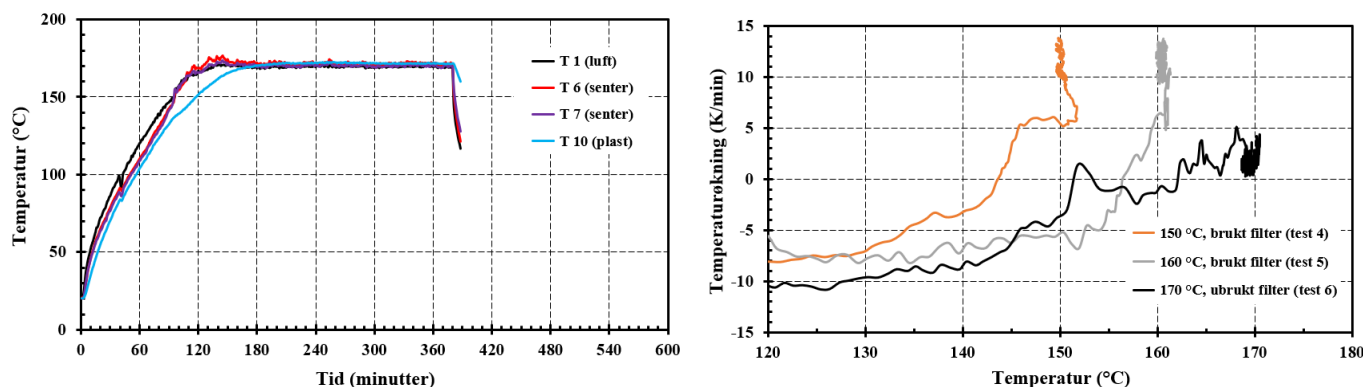
Figur App I.12. Temperatur i kassett med ubrukt posefilter varmet opp til holdetemperatur 170 °C (venstre) og temperaturøkning over ovnstemperatur for testede filtre som ikke antente (høyre).

Det var maks 4-5 °C varmgang i ubrukt posefilter ved oppvarming til 170 °C, ref. Fig. App I.12 (høyre), mens brukte posefilter på 150 °C og 160 °C, som vist i Fig. App I.10 (høyre), gav betydelig varmgang. Oppsamlet biomasse er den mest sannsynlige hovedforklaringen på denne forskjellen.

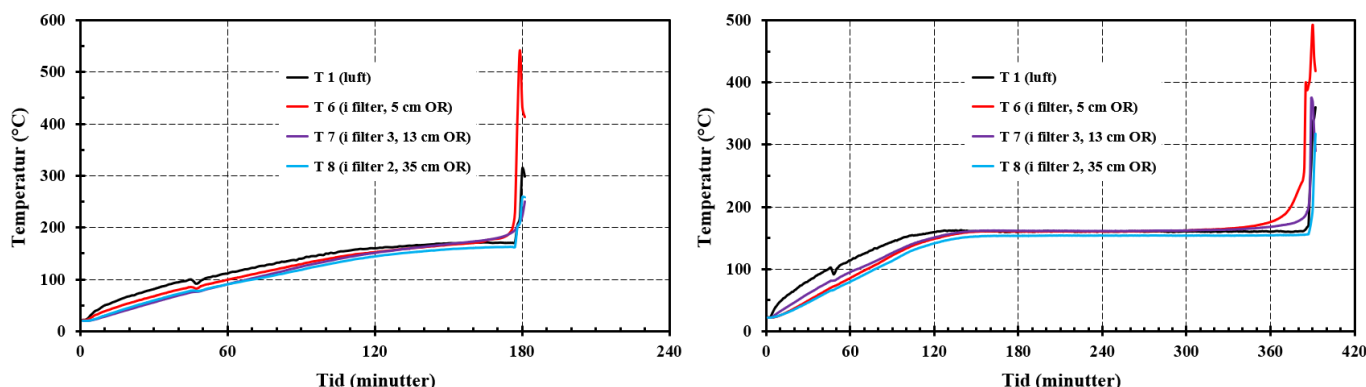
Hele kassetter av brukte finfilter ble også testet ved holdetemperatur 170 °C og 160 °C i forsøksriggen, se Fig. App I.13. Ved testing på 170 °C ble det observert økende røykproduksjon da temperaturen nærmet seg holdetemperaturen. Deretter økte røykproduksjonen markant i 2-3 minutter før filterkassetten selv antente. Forsøket ble da umiddelbart avsluttet. Ved testing på 160 °C gikk det nær fire timer ved holdetemperaturen før det var målbare tendenser til varmgang. Deretter økte temperaturen gradvis inntil antenneelse 6 timer og 23 minutter etter at forsøket startet.

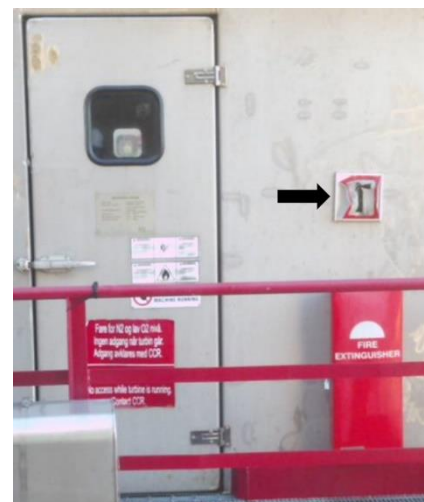
Figur App I.14. Lokasjon av, og avstand til, termisk isolert ekspansjonstank for hetolje (venstre) og inngangsdør til luftinntaket i GTG3 med varmepåvirket plastskilt (markert med sort pil), 6,8 m fra luftinntaket til GTG4.
