Granskingsrapport

Intern ulykkesgransking

Brann i kompressorhus på Tjeldbergodden

Klassifisering: Open	Status: Endelig – frigitt
Rapport nr.: A MMP L1 2020-23	Dato: 26.02.2021
Utløpsdato: 26.02.2031	Synergi nr.: 1638261

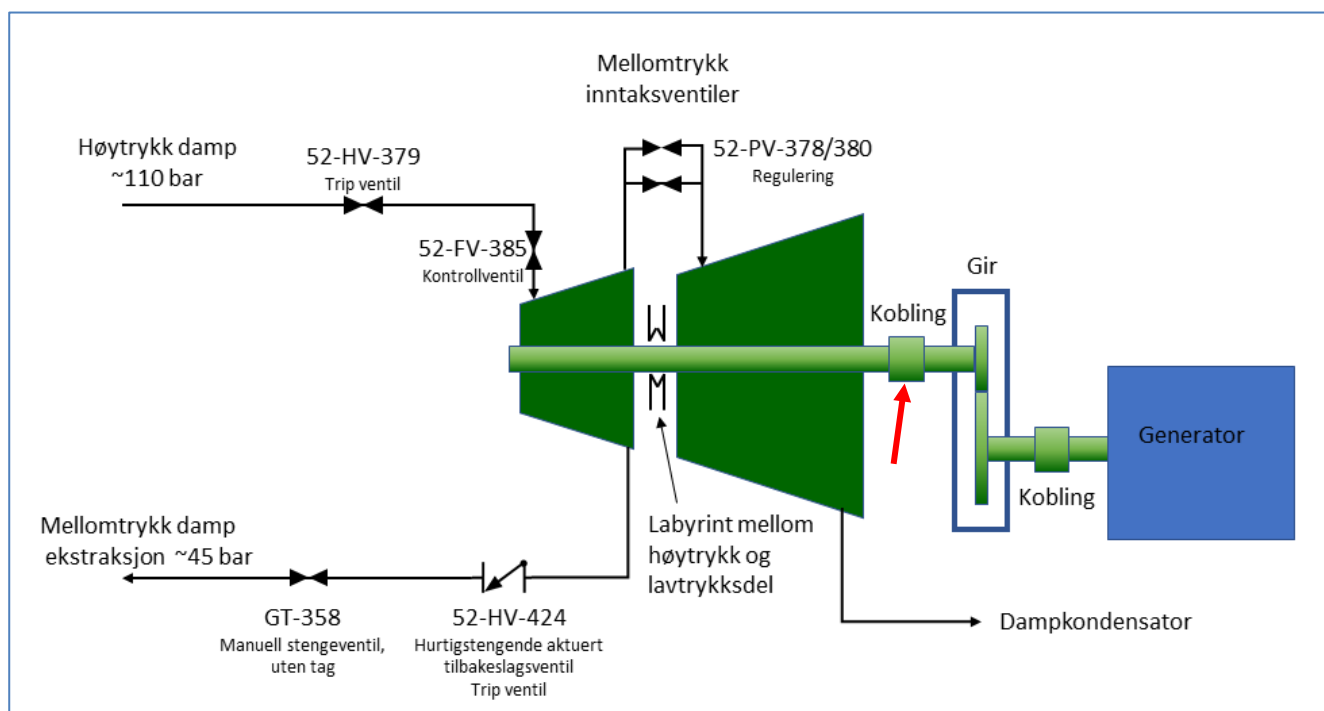
Figur 4-13 Skisse over turbingenerator med viktige ventiler. Kobling som havarerte markert med rød pil

Havariet som skjedde 02.12.2020 oppsto i koblingen mellom dampturbinen og giret, markert med rød pil i **Figur 4-11**, **Figur 4-13** og **Figur 4-14**.

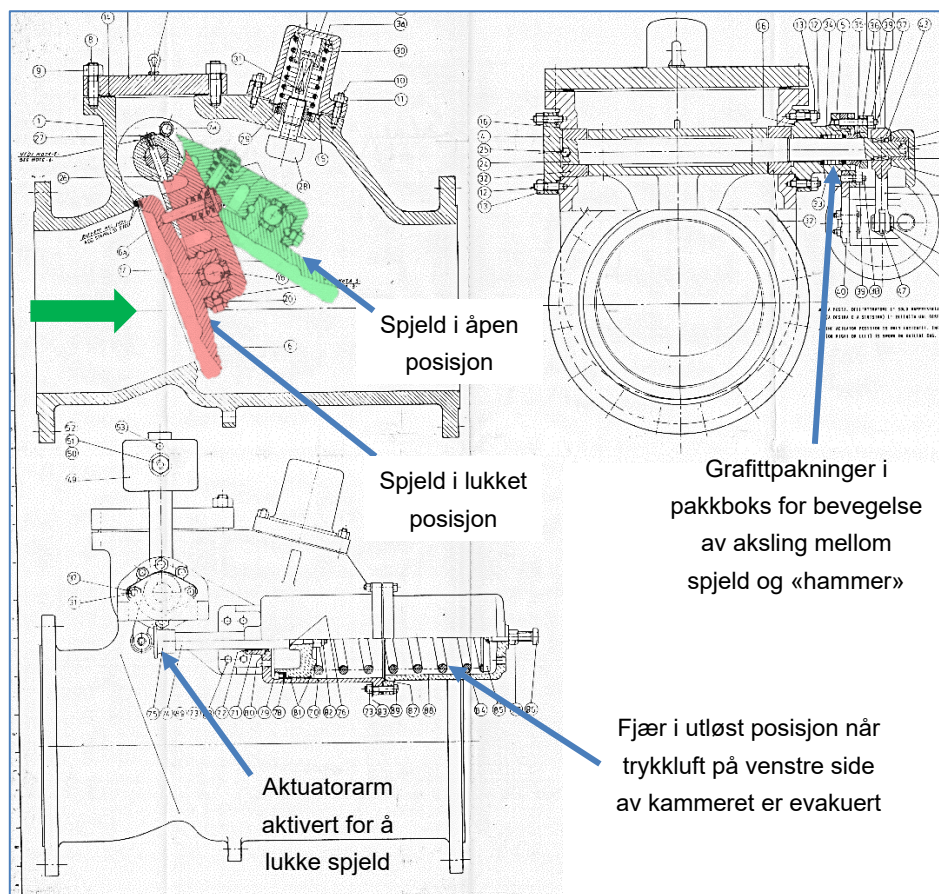
Figur 4-16 Snitt-tegning av tilbakeslagsventil 52-HV-0424. Grønn pil viser normal strømningsretning

Som vist i **Figur 4-16** er tilbakeslagsventilen utstyrt med en aktuatorarm som blir operert av en mekanisk fjær dersom trykkluft ventileres ut av en elektrisk styrt solenoide, 52-HY-0424. Tilbakeslagsventilen skal også lukke av seg selv dersom det er tilstrekkelig strømming i motsatt retning.

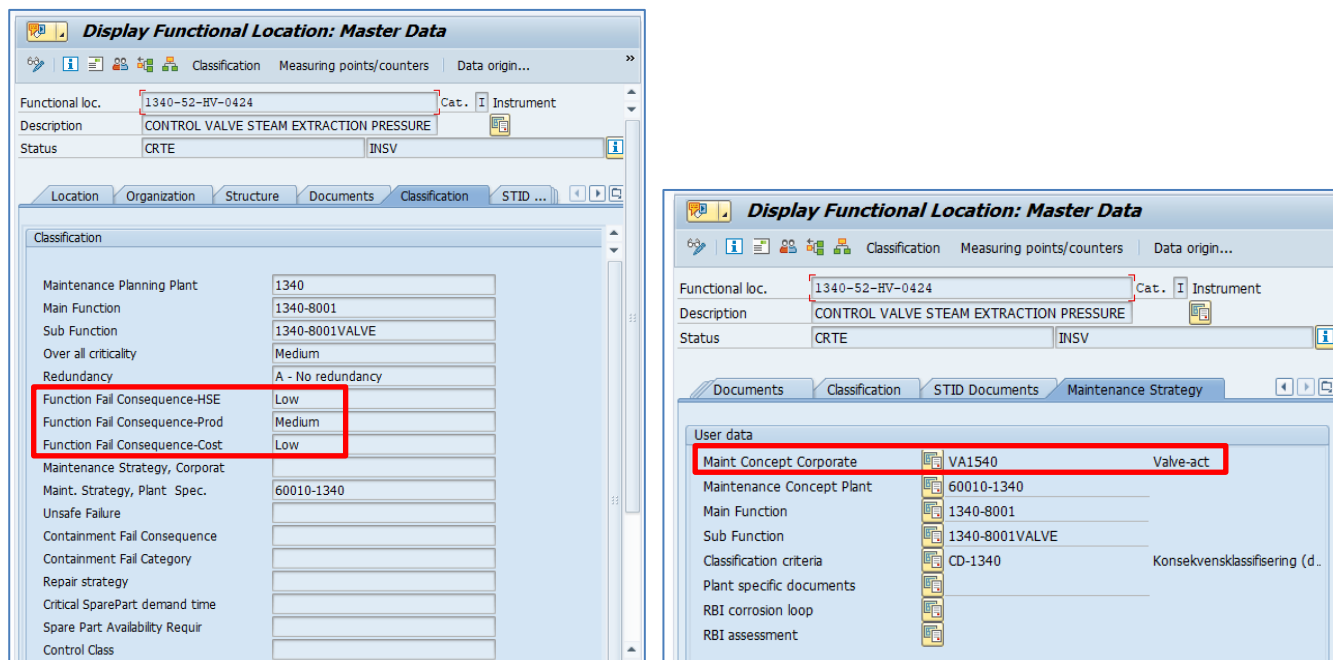
Figur 4-19 Klassifisering og vedlikeholdskonsept for tilbakeslagsventil 52-HV-0424 hentet fra SAP

Som vist i **Figur 4-19** hentet fra SAP ligger tilbakeslagsventil 52-HV-0424 registrert med kritikalitet for feil som **lav** på sikkerhet og **medium** på produksjon. Klassifiseringen ble gjort 27.01.2004. Det samme gjelder solenoiden for aktuator-systemet som skal lukke tilbakeslagsventilen, 52-HY-0424. Videre fikk ventilen 04.09.2015 vedlikeholdskonseptet **VA1540** som gjelder for aktuerte av/på ventiler. Siden mediet i linjen med ventilen er damp, er dette klassifisert som **lav konsekvens** med hensyn til containment (hindre lekkasjer). Som Note 2 i **Figur 4-21** viser betyr dette at det ikke blir anbefalt forebyggende vedlikehold. Det er først hvis ventilen er klassifisert **høyt** med hensyn til sikkerhet at ventilen får forebyggende vedlikehold. Solenoiden ligger registrert med vedlikeholdskonsept **VA0000**, som betyr at det ikke finnes vedlikeholdskonsept for solenoiden. Imidlertid har det blitt valgt å inkludere 52-HV-0424 og 52-HY-0424 i det 24/36 måneders forebyggende vedlikeholdet som er etablert for andre ventiler i syntese, se **Figur 4-22**. Testskjema er vist i **Figur 4-23**.

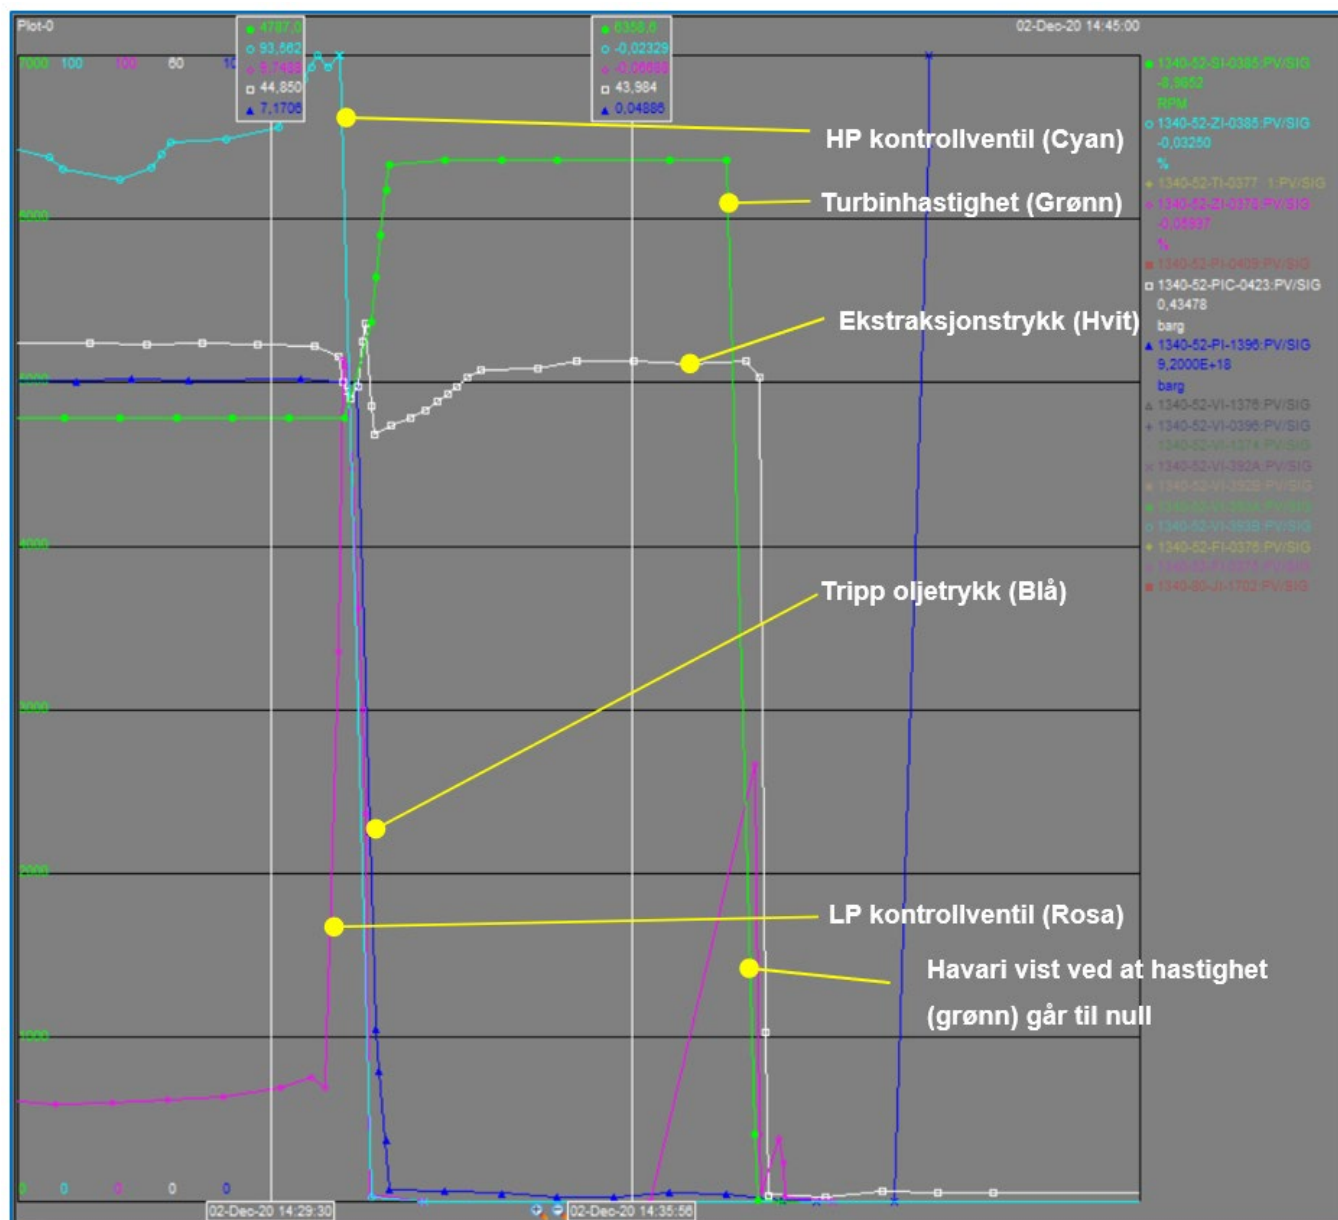
Figur 5-1 Prosessparametre under hendelsen fra ustabilitet til etter havari

Måling av prosessparametre er vist i **Figur 5-1**. Som vist åpner lavtrykks kontrollventil (rosa) og mellomtrykksdampen faller (hvit). Dette gjorde at kontrollromsoperatør utløste manuell tripp, vist ved at tripp oljetrykket (blå) gikk til null, og turbingeneratorer gikk i «overspeed» (grønn). Hastighetssensoren gikk i metning, så det er ikke mulig å avgjøre hvilken hastighet dampturbinen egentlig har hatt, kun at den har vært minst 134 % «overspeed». Legg merke til at ekstraksjons-trykk (hvit) ikke gikk til null slik det skulle gjort dersom tilbakeslagsventilen hadde stengt. Først etter havariet stengte ventilen, sannsynligvis på grunn av slag i rørlinjen.

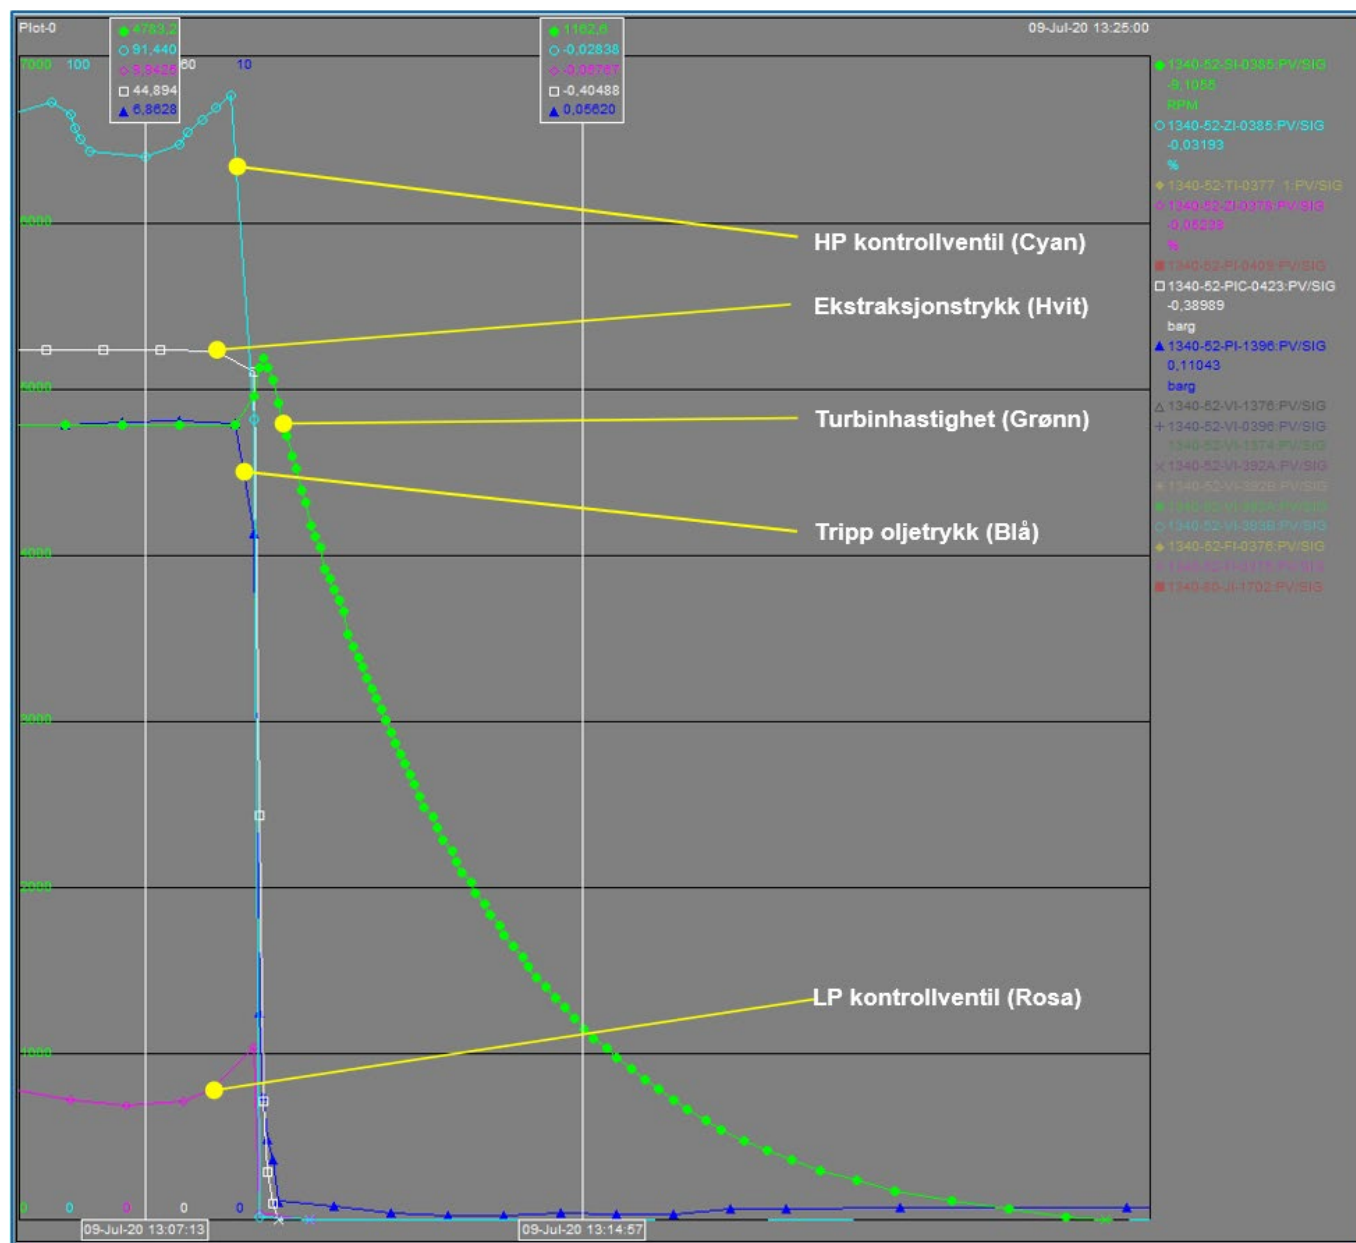
Figur 5-2 Prosessparametre under en normal tripp (09.07.2020)

Prosessparametre for en tidligere tripp er vist i **Figur 5-2**. Den gang fikk turbingeneratoren en hastighetsøkning (grønn) på ca. 108 % før dampturbinen stanset etter ca. 15 minutter. Legg merke til at ekstraksjonstrykket (hvit) falt samtidig med at kontrollventilene for lavtrykk åpnet. Dette viser at tilbakeslagsventil 52-HV-0424 stengte som den skulle. Imidlertid vises det ikke om **begge** stengemekanismene virket, altså både aktuert stenging via den luftstyrte aktuatorarmen, og tilbakeslagsfunksjonen ved at spjeldet stenger ved motsatt strømningsretning.

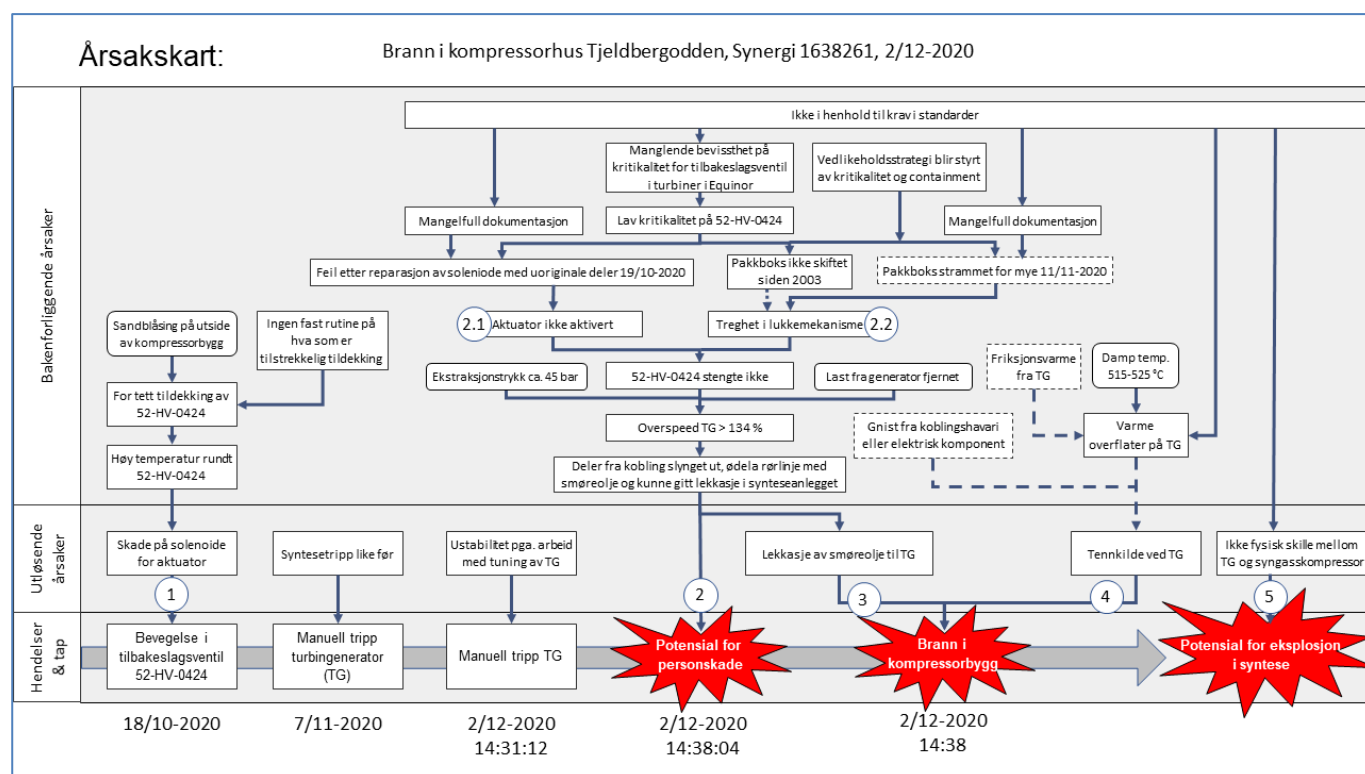
Figur 7-1 Årsakskart

Årsakskartet (se **Figur 7-1**) gir oversikt over årsakene til hendelsen. Kartet viser enkelthendelser som førte til konsekvensen/tapet, utløsende årsaker (handling eller tilstand som utløste en eller flere enkelthendelser), bakenforliggende årsaker og sammenhengen mellom disse. Årsakskartet er etablert med utgangspunkt i hendelsesbeskrivelsen i **kap. 5**.

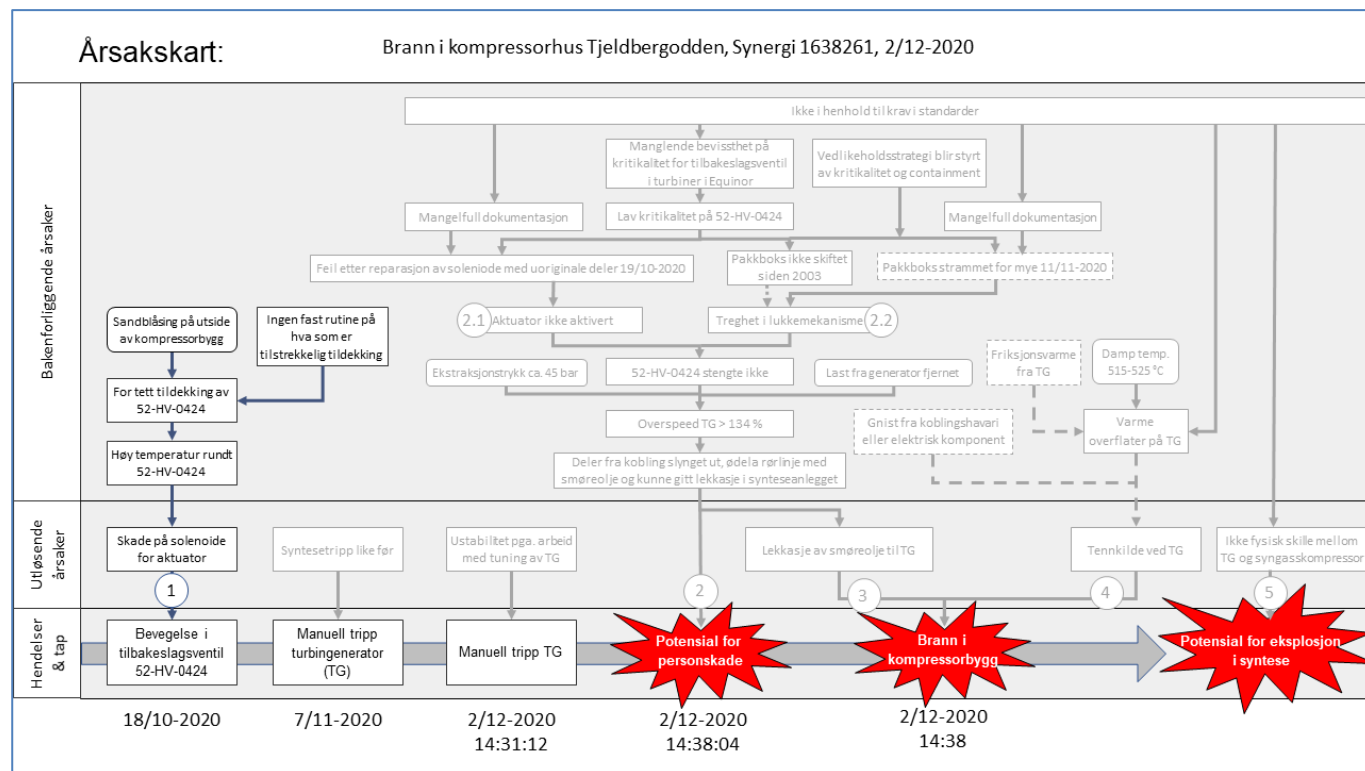
Tabell 7.1 Utløsende og bakenforliggende årsaker til «Bevegelse i tilbakeslagsventil 52-HV-0424» - Årsakstråd 1

Årsak	Beskrivelse	Virkning
Utløsende årsak/Handling		
Skade på solenoide for aktuator	Ved tripp av turbingeneratoren skal solenoide 52-HY-0424 åpne for å slippe ut trykkluft i kammeret for aktuator til tilbakeslagsventil 52-HV-0424. Fjæren vil da skyve ut aktuatorstangen, som igjen skal stenge spjeldet i tilbakeslagsventilen for å hindre tilbakestrømming av mellomtrykksdamp til turbingeneratoren. Solenoiden hadde på grunn av elektrisk feil begynt å åpne mens turbingeneratoren var i drift slik at aktuatorstangen prøvde å tvinge igjen spjeldet. Siden det var full strømming i turbingeneratorens ekstraksjonslinje for mellomtrykksdamp hadde ikke fjæren stor nok kraft til å lukke spjeldet. Bevegelsen var likevel tilstrekkelig til at generatoren ble påvirket, og kontrollromsoperatør oppdaget ustabilitet	Bevegelse i tilbakeslagsventil 52-HV-0424
Bakenforliggende årsaker		
Høy temperatur rundt 52-HV-0424	Som vist i Figur 4-17 på side 28 er solenoide 52-HY-0424 montert rett over tilbakeslagsventil 52-HV-0424 og rørlinjen med mellomtrykksdamp. Ventilen og deler av linjen som ikke er isolert inneholder damp med temperatur rundt 380 °C. Denne varmen har skadet solenoiden	Skade på solenoide for aktuator

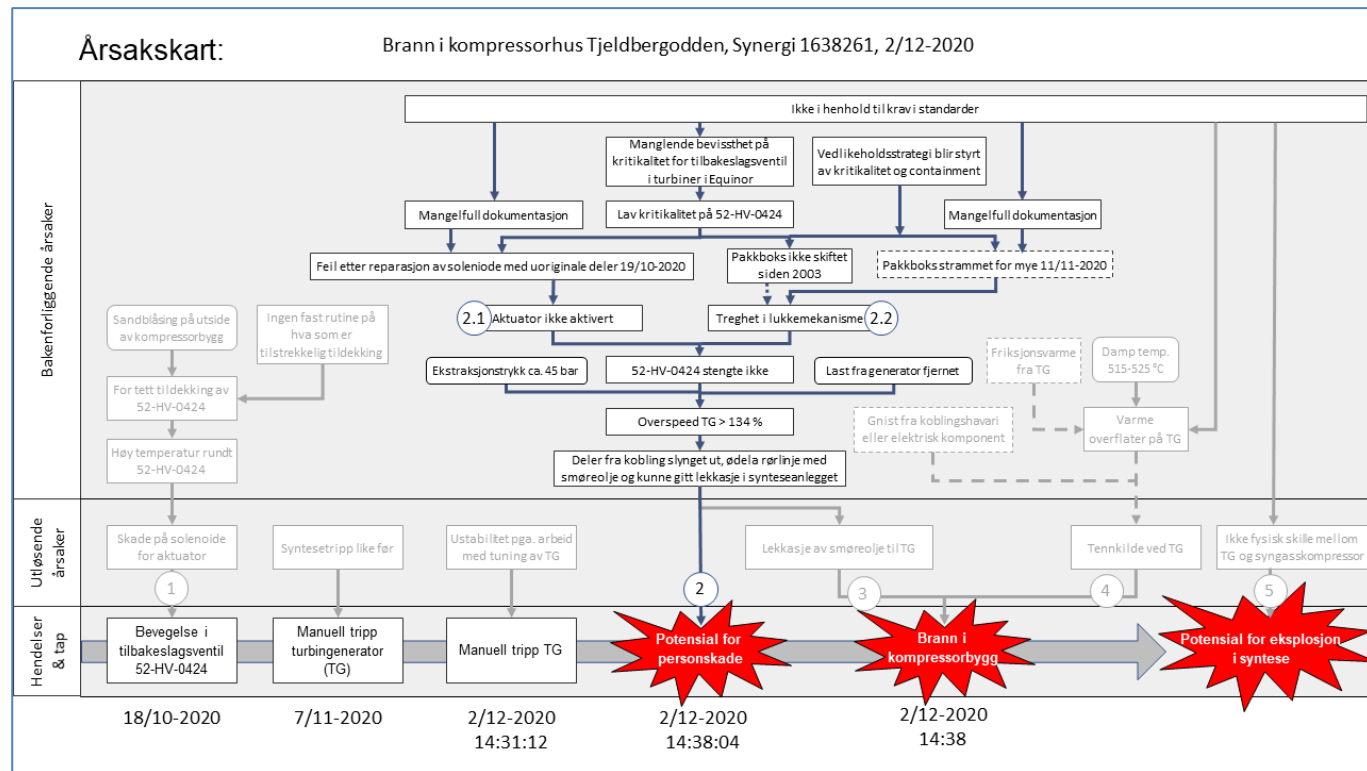
Tabell 7.2 Utløsende og bakenforliggende årsaker til «Potensial for personskade» - Årsakstråd 2

Årsak	Beskrivelse	Virkning
Bakenforliggende årsaker		
Deler fra kobling slynget ut, ødela rørlinje med smøreolje og kunne gitt lekkasje i synteseanlegget	Da koblingen mellom dampturbinen og giret havarerte, ble det slynget ut mange metalleder med ulik vekt og form. Overvåkingskamera viste at det oppsto to hull i taket, ca. 17 meter over koblingen. Andre deler gikk gjennom nordveggen på bygget, der et av fragmentene slo hull i et glassfiberrør med sjøvann til kjølesystem. En del laget hull i nettinggjerdet mot sjøen (i hodehøyde). Dette gjerdet ligger ca. 80 meter fra nordveggen. Som vist i avsnitt 6.2.1.1 på side 52 hadde disse gjenstandene høy energi, og dermed stort potensial for personskade	Potensial for personskade

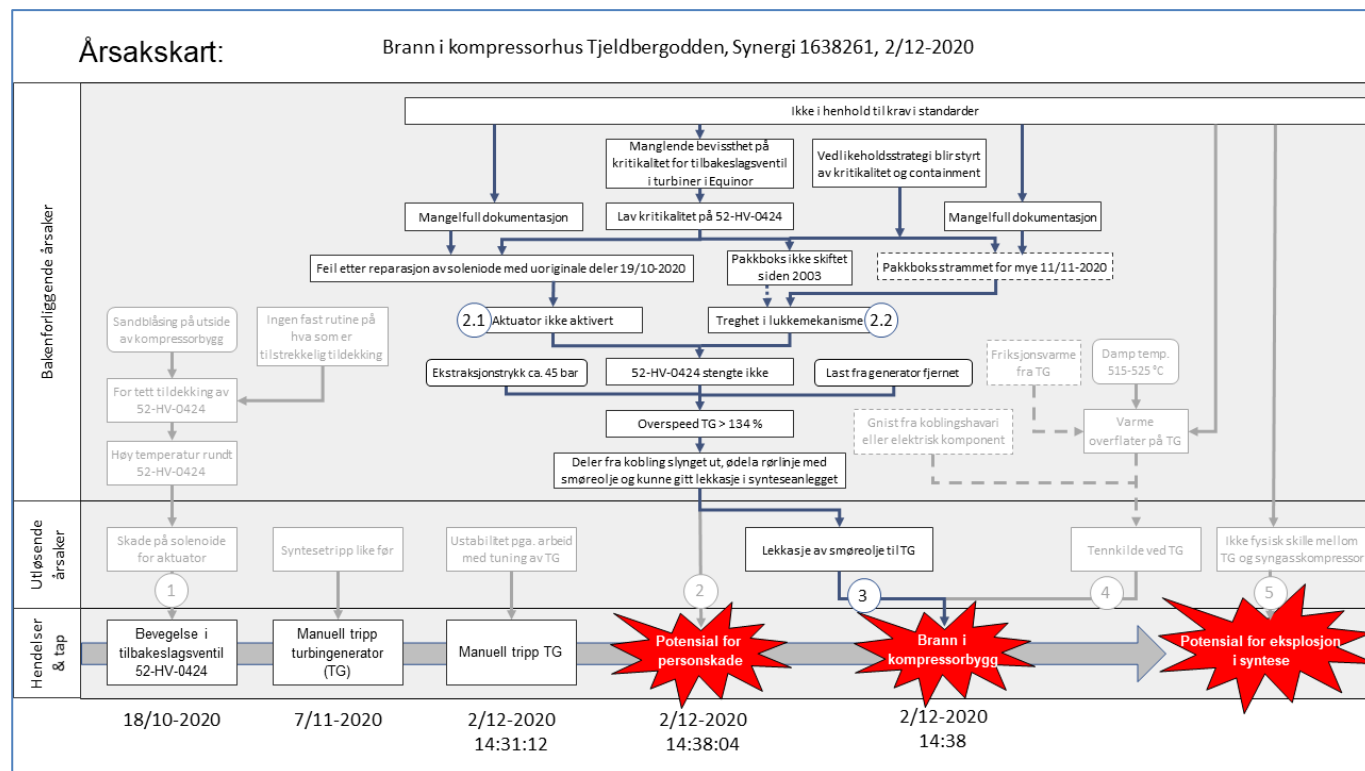
Tabell 7.3 Utløsende og bakenforliggende årsaker til «Brann i kompressorbygg» - Årsakstråd 3

Årsak	Beskrivelse	Virkning
Utløsende årsak/Handling		
Lekkasje av smøreolje til TG	Fragmenter fra koblingshavariet slo hull på rørlinjer med smøreolje. Smøreolje under trykk strømmet dermed ut. I tillegg var det nødvendig med en tennkilde for at smøreoljen skulle antenne. Årsakene til dette er beskrevet som Årsakstråd 4 i Tabell 7.4 på side 70	Brann i kompressorbygg
Bakenforliggende årsaker		
De bakenforliggende årsakene til oljelekkasjen er de samme som for potensial for personskade som følge av gjenstander som ble slynget ut. Se beskrivelsen i Tabell 7.2 på side 64

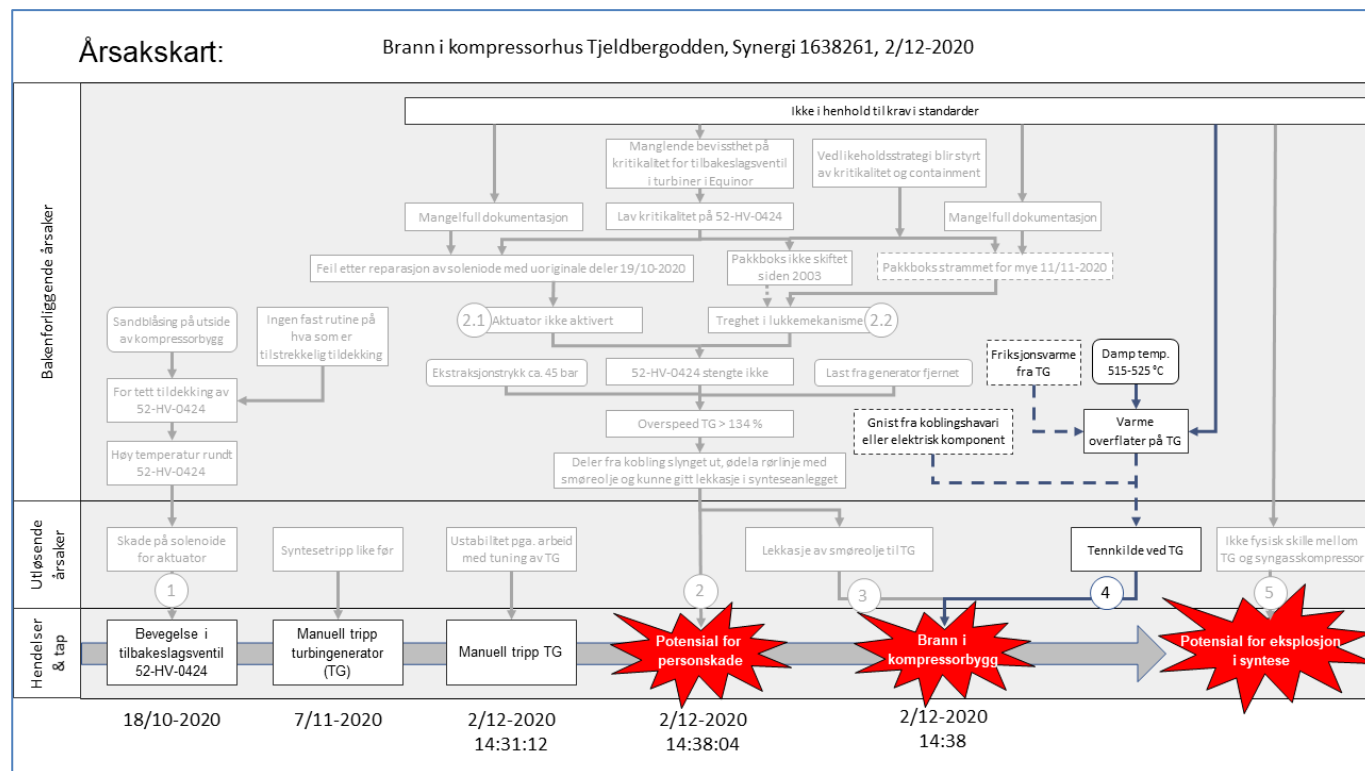
Tabell 7.4 Utløsende og bakenforliggende årsaker til «Brann i kompressorbygg» - Årsakstråd 4

Årsak	Beskrivelse	Virkning
Utløsende årsak/Handling		
Tennkilde ved TG	<p>Smøreoljen som lekket ut etter at rørlinjer ble skadet da koblingen havarerte ble antent. Det betyr at det må ha vært tilgjengelig en tennkilde med nok energi til å antenne smøreoljen. Hvordan smøreoljen lekket ut, det vil si som forstøvede dråper eller i væskeform, vil avgjøre hvilken energi som var nødvendig for å antenne smøreoljen. Det er flere mulige tennkilder rundt turbingeneratoren. Det er ikke mulig å avgjøre hvilke av disse tennkildene som har antent smøreoljen, men allerede ni sekunder etter koblingshavariet ga første gassdetektor alarm (75-DG-1083-A). Første flammedetektor (75-DF-1085-A) ga alarm 14 sekunder etter havariet. På grunn av responstiden for sensorer og avstand til koblingen antar granskingsgruppen at brannen har startet få sekunder etter havariet</p> <p>I tillegg trengs det brennbart medium, som i dette tilfellet var smøreoljen. Årsaker til dette er beskrevet som Årsakstråd 3 i Tabell 7.3 på side 69</p>	Brann i kompressorbygg

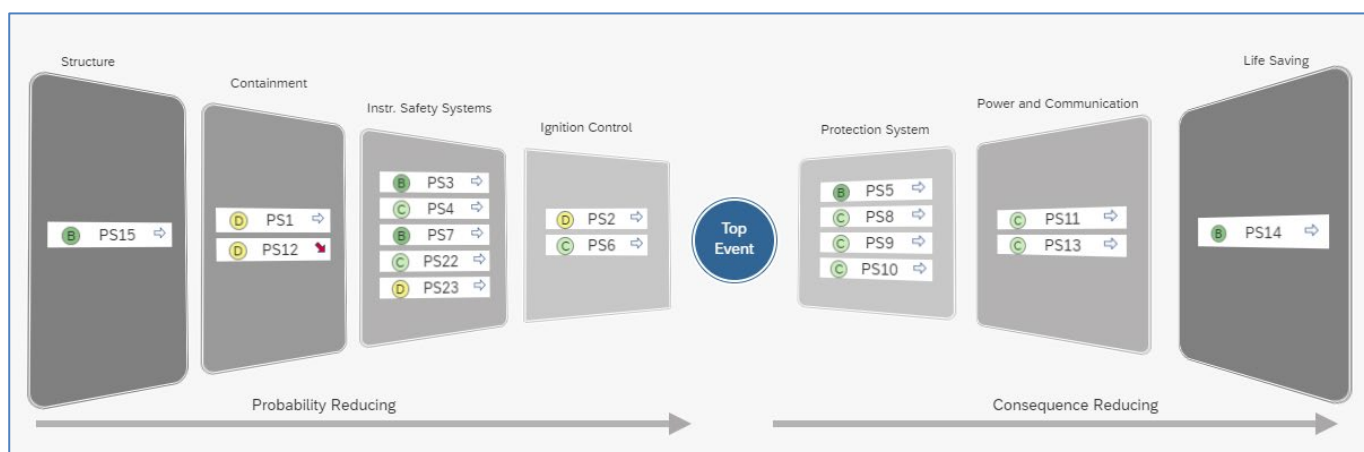
Figur 8-1 TIMP-status oppdatert 11.01.2021

I **Figur 8-1** er det vist Tjeldbergoddens siste oppdaterte status for teknisk integritet på anlegget. Karaktersystemet bruker statuskodene vist i **Tabell 8.2**. PS12 (prosess sikkerhet) fikk satt ned karakteren fra C til D – «Betydelige mangler» i etterkant av brannen 02.12.2020. I begrunnelsen er det skrevet at «karakteren settes ikke lavere da turbingeneratoren er isolert fra prosessen, metanolanlegget er nedkjørt og de anbefalte tiltak har høy prioritet og allerede er vurdert som avgjørende for oppstart av anlegg». Etter brann i kompressorhus (TG) er anlegget stanset. Arbeidet med å finne årsak og tiltak pågår.

Oppsummert evaluering i TIMP er «Sikkerhet i design på Syntesegassturbin vil gjennomgås før oppstart. PS12 er satt til D inntil design er vurdert. Arbeidet med TG vil pågå i lengre tid som eget prosjekt. Design vil bli vurdert.»

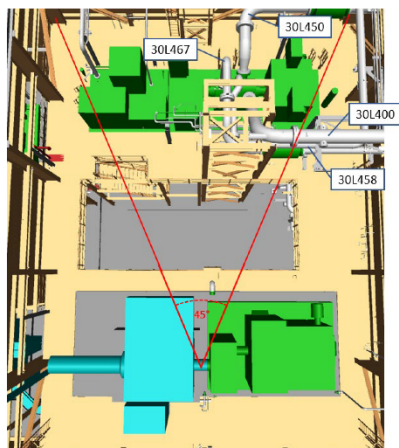
Figur 2. Mulig sektor for fragmentkasting

Da koblingen mellom dampturbin og generator gikk i stykker ble det med stor kraft slengt fragmenter radielt ut fra akslingen som står mellom selve dampturbinen og generatordelen på nordsiden i kompressorhuset. Havariet medførte også en lekkasje av smøreolje som antente kort tid etterpå (<10 sekunder). I etterkant av brannen ble det blant annet registrert 5 hull av betydelig størrelse ($\varnothing > 10\text{cm}$) i gavlveggen mot sjøsiden (Nord). Tunge fragmenter, noen på mer enn 10 kg, ble kastet titalls meter ut fra turbingeneratoren, hvorav ett fragment medførte en utstansing av et hull $\varnothing > 10\text{cm}$ i en strukturell H-bjelke.

Ett fragment traff og deformerte en ventilspindel ved syntesegasskompressoren, men det oppsto ikke en lekkasje. Det vurderes som sannsynlig at fragmenter kunne blitt kastet ut i retning mot- og med tilstrekkelig kraft til å penetrere rør-/prosesssystemer på en slik måte at man må anta lekkasjeåpninger eller fulle brudd. En forenklet geometrisk vurdering, vist i Figur 2, viser at dersom fragmentene ble slynget ut i en vinkel ut fra akslingen på turbingeneratoren ville alle rør over 2 tommer som inneholder syntesegass kunne blitt truffet av fragmenter (inkludert rør over 2"; 30L400, 30L450, 30L458 og 40L467).

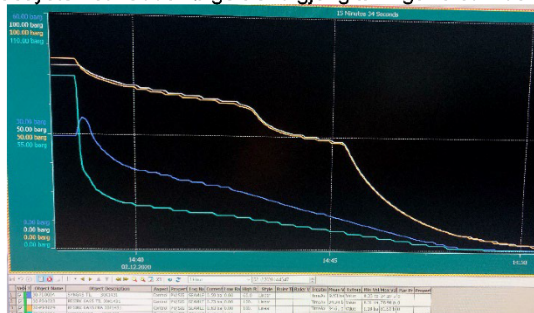
Figur 3 Trykk-tid-diagram over syntesegasssystemet [4.]

Syntesegasssystemet hadde ifølge trend gjengitt i Figur 3 et initielt systemtrykk på 80 barg.

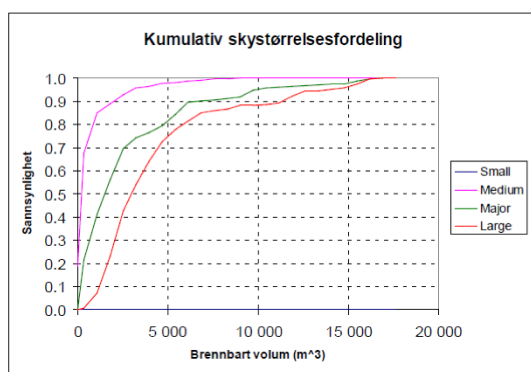
Figur 4. Kumulativ skystørrelse, fra TRA [1.]

Det er benyttet 3D-modeller av kompressorhuset i henholdsvis Navisworks og i CFD-verktøyet FLACS³ for å vurdere sannsynlig gasskoppbygging i hallen. Volumet av kompressorhusets øvre del (2. etasje og opp til taket) er estimert til ca. 8500 m³. Bygningen er designet for naturlig ventilasjon og har ventilasjonsåpninger under tak og rett under mønet (i.e. «dutch barn»). Det er valgt å støtte seg på totalrisikoanalysen (TRA), som blant annet har vurdert lekkasje av syntesegass i kompressorhuset. Figur 4 gjengir totalrisikoanalysens beregning av kumulativ skystørrelsesfordeling for brennbart volum for syntesegasslekkasjer inne i kompressorhuset gitt lekkasjerater. Resultatene viser at selv medium lekkasjer kan gi betydelige skyer, og skyer med brennbart volum på >5000 m³ kan ikke utelukkes.

Segmentene som kunne ha blitt truffet har lang trykkavlastningstid gjennom en 2" ventil, og vurderes til å være tilstrekkelige til å forsyne en større lekkasje tilstrekkelig lenge før isoleringsventiler begrenser utstrømning.

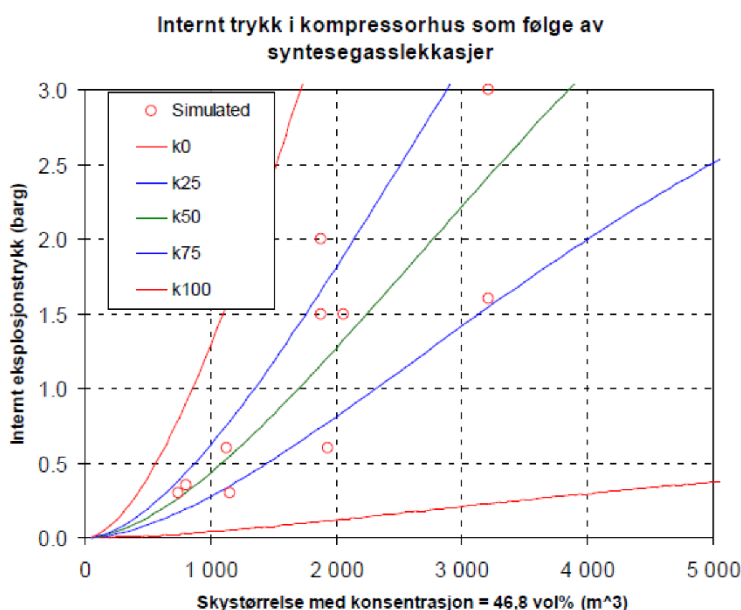
Figur 5 Internt eksplosjonstrykk i kompressorhus som følge av syntesegasseksplosjoner [1.] (46.8 vol% representerer området med høyest reaktivitet)

I TRAen er det gjennomført en serie med eksplosjonssimuleringer av ulike gasskyer i FLACS, med ulik fyllingsgrad av kompressorhuset inklusiv en vurdering av fasadeplatenes tåleevne (0.1 barg og 20 kg/m²), som vil tilrettelegge for avlastning av eksplosjonstrykk og begrense den interne trykkoppbyggingen i kompressorhuset. Figur 5 viser eksplosjonstrykk som funksjon av skystørrelser, for ulike persentiler (usikkerheter som beskriver hvor stor sannsynlighet det er at eksplosjonstrykket er lavere enn den aktuelle persentilen for en gitt skystørrelse).

Potensielt eksplosjonstrykk avhenger naturlig nok av lekkasjeraten fra en lekkasje og tiden fra lekkasjestart til antennelse. Eksempelvis ville et fullt brudd på et 2" rør kunne gi en støkiometrisk brennbar gassky på ca. 1000 m³ i løpet av ca. 10 sekunder, mens tilsvarende tid for en lekkasje fra et 100 mm hull er om lag 3–4 sekunder. Dette indikerer at man raskt får bygd opp en gasskystørrelse, innen ca. 10 sekund for kredible lekkasjerater, som kan resultere i en kraftig gasseksplosjon.
