Utslipp av olje under lasting til Navion Britannia
fra Statfjord 12.12.2007

Granskingsrapport

Utslipp av olje under lasting til Navion Britannia 12.12.2007

Klassifisering: Åpen
Status: Frigitt
Rapport nr.: A EPN L1 2007-05 Dato: 08.02.2008
Synergi nr.: 982026
Oppdragsgiver: Tore Torvund Executive Vice President EPN

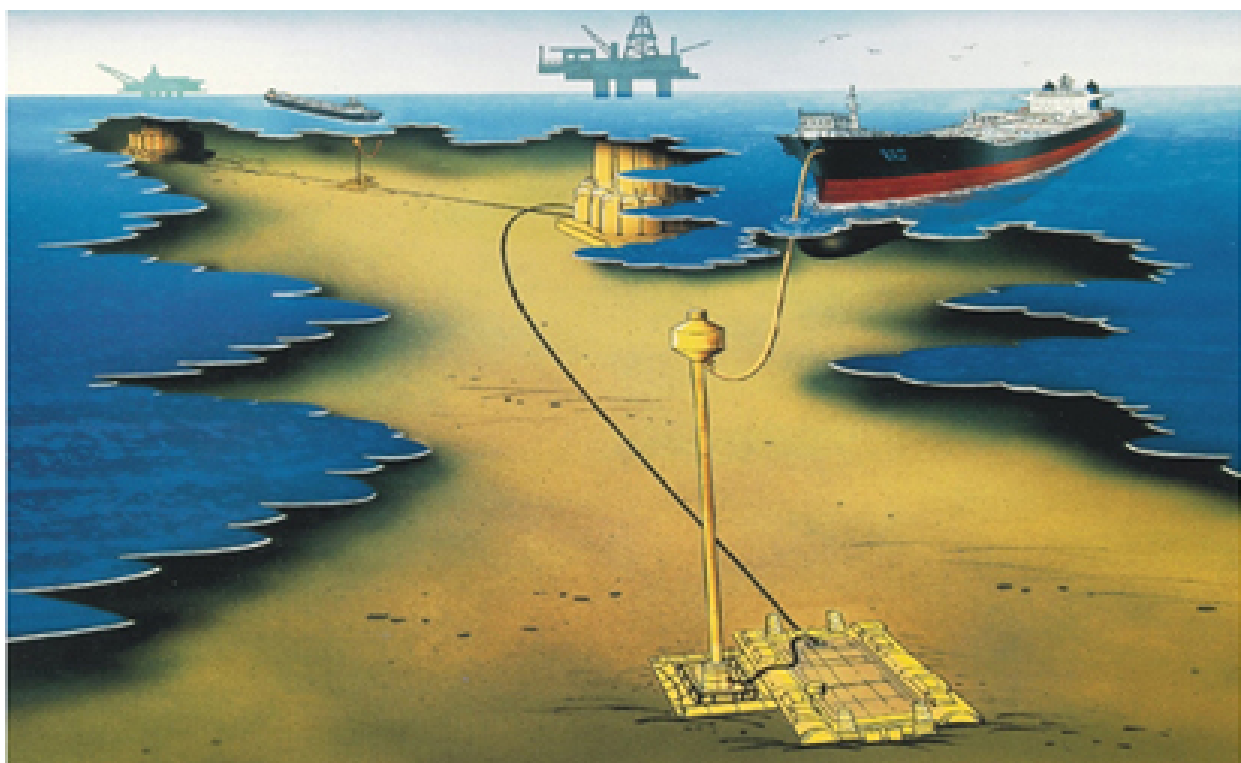
Figur 4.1 Illustrasjonsbilde av OLS A.

OLS A omfatter et stigerør som går ned fra SFA, en rørledning mellom stigerøret og ALP basen, en "jumper hose" mellom ALP basen og OLS basen, et stigerør fra basen og opp til undervannsbøyen, en svane Hals ("goose neck") og til slutt lasteslangen fra "goose neck" og opp til slangeende ventilen. I tillegg er det tre svivler i dette systemet. For ytterligere detaljer se de to figurene nedenfor.

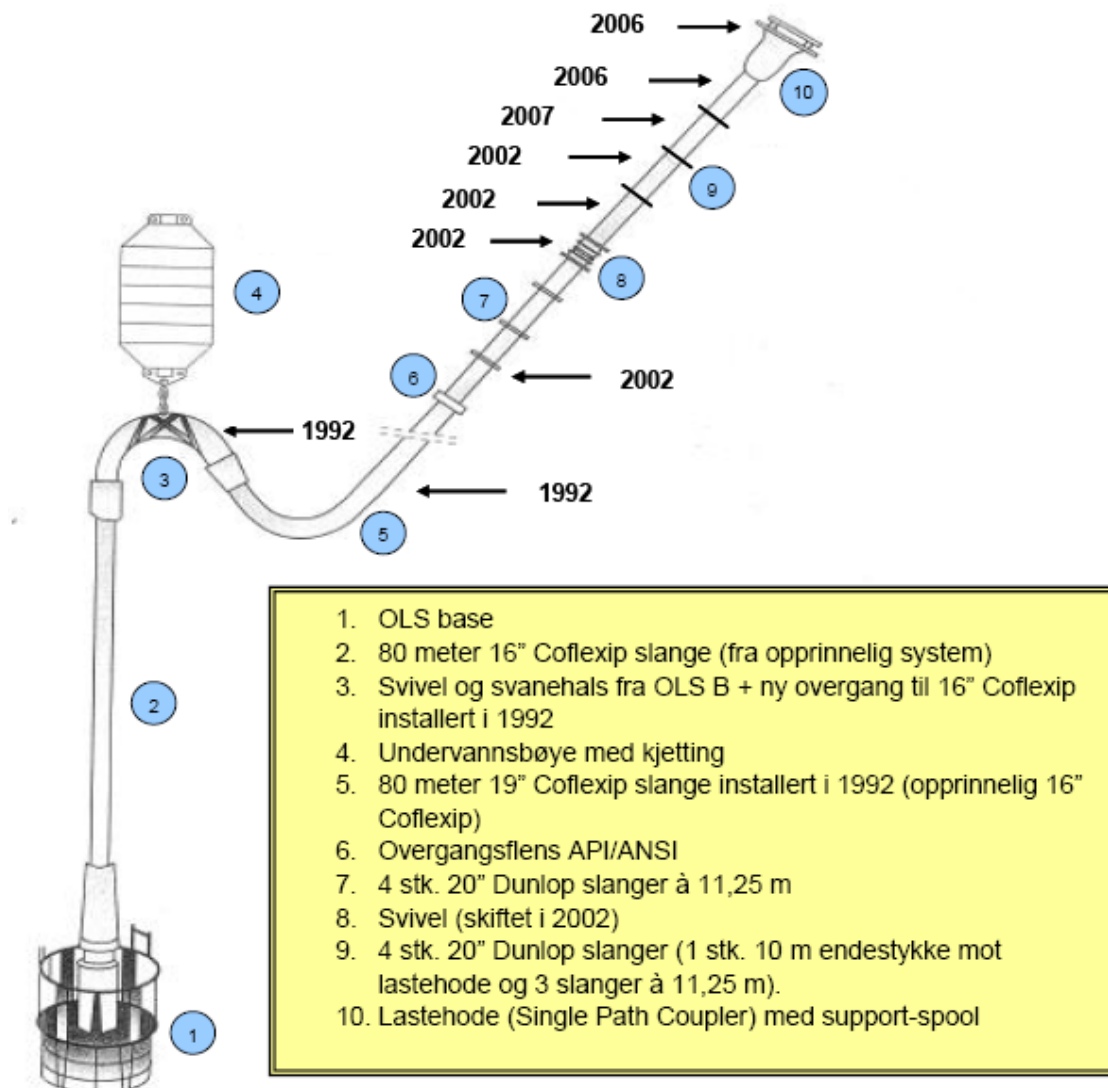
Figur 4.2 Stigerøret fra basen, "goose-neck" og lasteslange, med angivelse av år for utskiftning (oversendt fra teknisk systemansvarlig for OLS A).

- Dunlop lasteslange: 20 tommer
- Svivel mellom Dunlop slangene: Ca 18,7 tommer

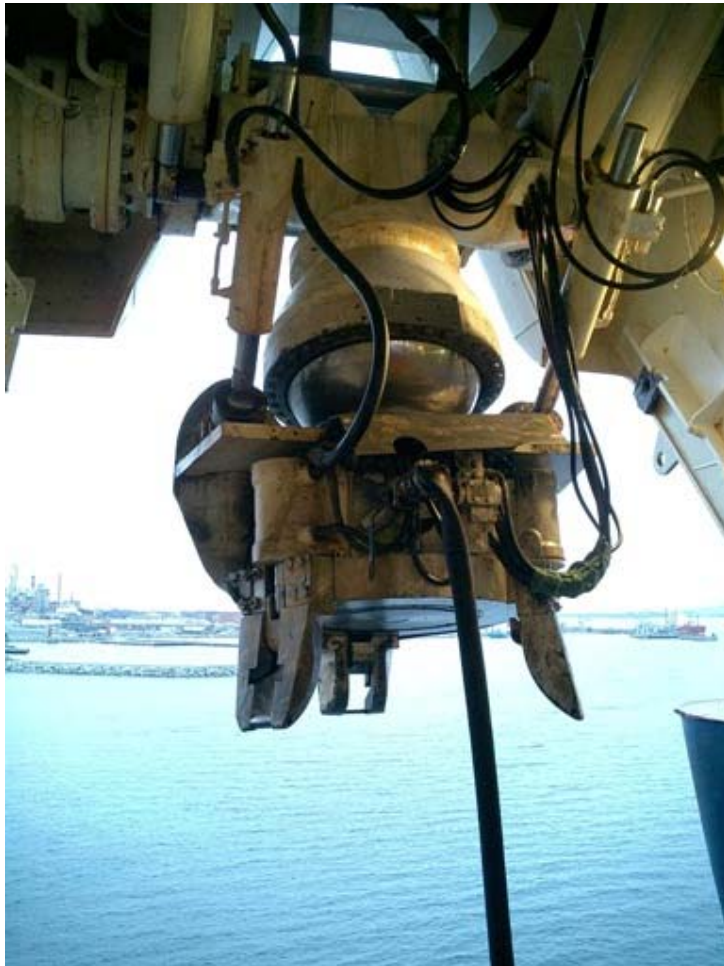
Bilde 4.1 BLS manifold på NB

På skipets BLS er det to ventiler som kan stenge strømmingen av olje. Den som er plassert nærmest lasteslangen er coupler ventilen. Inboard ventilen, som er den andre ventilen, er plassert lenger inn på skipet (nedstrøms). Coupler ventilen er en tallerkenventil, mens inboard ventilen er en kuleventil.

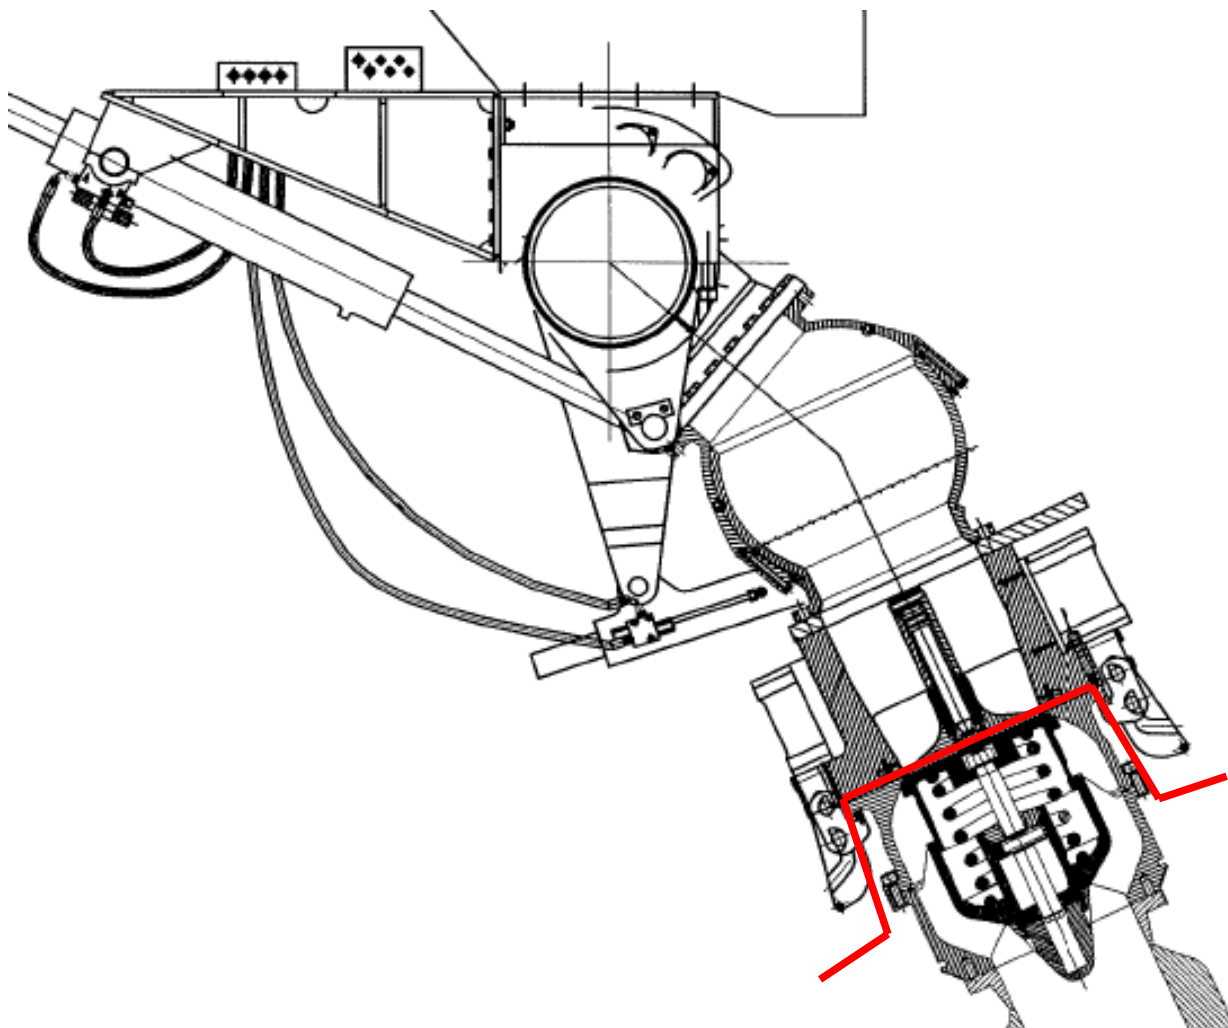
Figur 4.3 BLS med coupler ventil og Hose End Valve. Lasteslange nederst til høyre. Skillet mellom skip og lasteslange går ved de røde linjene (APL tegning).

I alle disse ventilene er det lagt inn styringsmekanismer som skal sørge for at ventilene lukker med en definert forsinkelse, i forhold til nedstenging av lastepumpene på plattformen og nød avstenging. Tidsforsinkelsene til disse ventilene er lagt i sekvens og er avgjørende for å unngå for høye trykk ("surge-trykk") i lasteslangen. Forsinkelsene til disse ventilene er:

I motsetning til BLS'er levert fra Pusnes, som har strupedyse plassert på couplerens ventilblokk (før hydraulikkslangen), er strupedyse som ivaretar kontrollert lukking i APL sin BLS plassert nede på hydraulikkcracken (etter hydraulikkslangen). Dette innebærer bl.a. at om det oppstår en lekkasje i

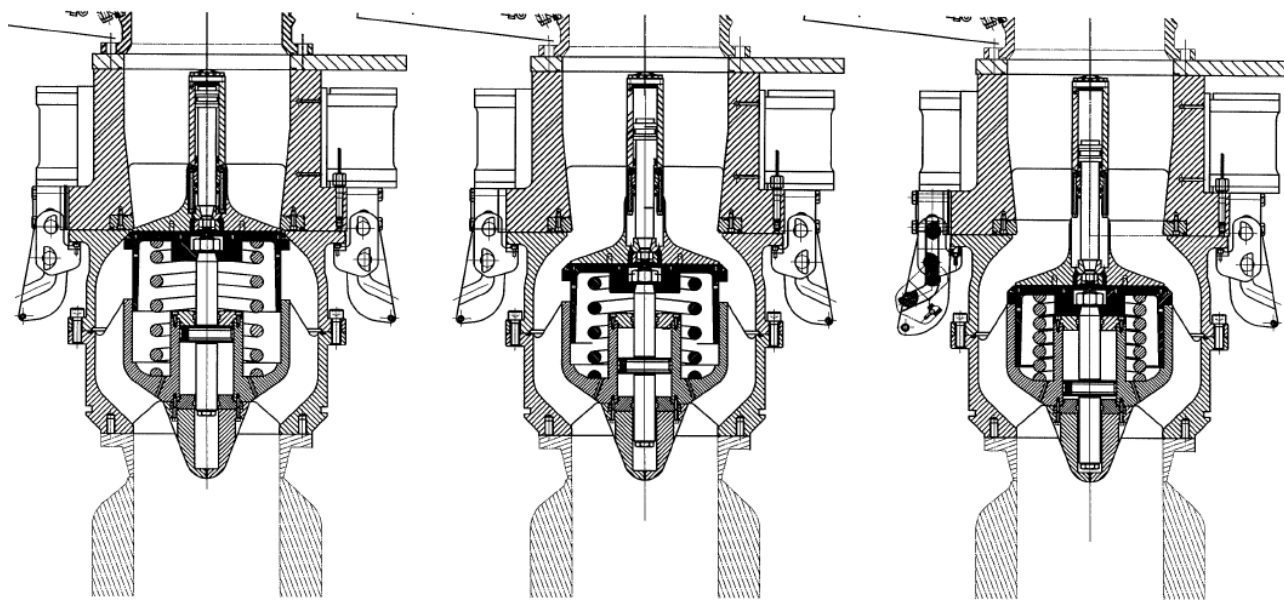
Figur 4.4 Coupler ventil og ventil i lasteslange (Hose End Valve) når disse er koblet sammen, i henholdsvis stengt, 50 % åpen og åpen posisjon. (APL tegning)

Dersom det oppstår hydraulikklekkasje i den delen av systemet som holder coupler ventilen åpen, vil coupler ventilen begynne å lukke som følge av skyvkraften til fjæren i Hose End Valve. Når coupler ventilen har lukket 10 % fra åpen posisjon, vil hydraulikktrykket som skal stenge ventilen bli aktivisert. Med en hydraulikklekkasje i den ene slangen samtidig som et hydraulikktrykk på 250 bar skyver mot dette fra motsatt side, vil coupler ventilen lukke relativt hurtig. Når det i tillegg tas hensyn til en oljestrømning på ca 6000m³/t, som også bidrar til å lukke coupler ventilen, antas det at lukketiden gjerne kan være på et tidels sekund i slike tilfeller.

Når coupler ventilen har lukket 10 % fra åpen posisjon, er systemet designet slik at "grønn linje" brytes. Dette medfører at lastepumpene på plattformen stanser automatisk, via telemetrisystemet mellom skip og plattform.
