Granskingsrapport
COA INV
Intern ulykkesgransking

Kran og løfthendelse på M22 lastedekk på Gullfaks A
28.02.2011

Klassifisering:	Internal Restricted	Status:	Endelig
Rapportnr.:	A DPN 1.2 2011-03	Dato:	15.04.2011
Utløpsdato:	10 år	Synergi nr.:	1210936

Kortfattet saksbeskrivelse:

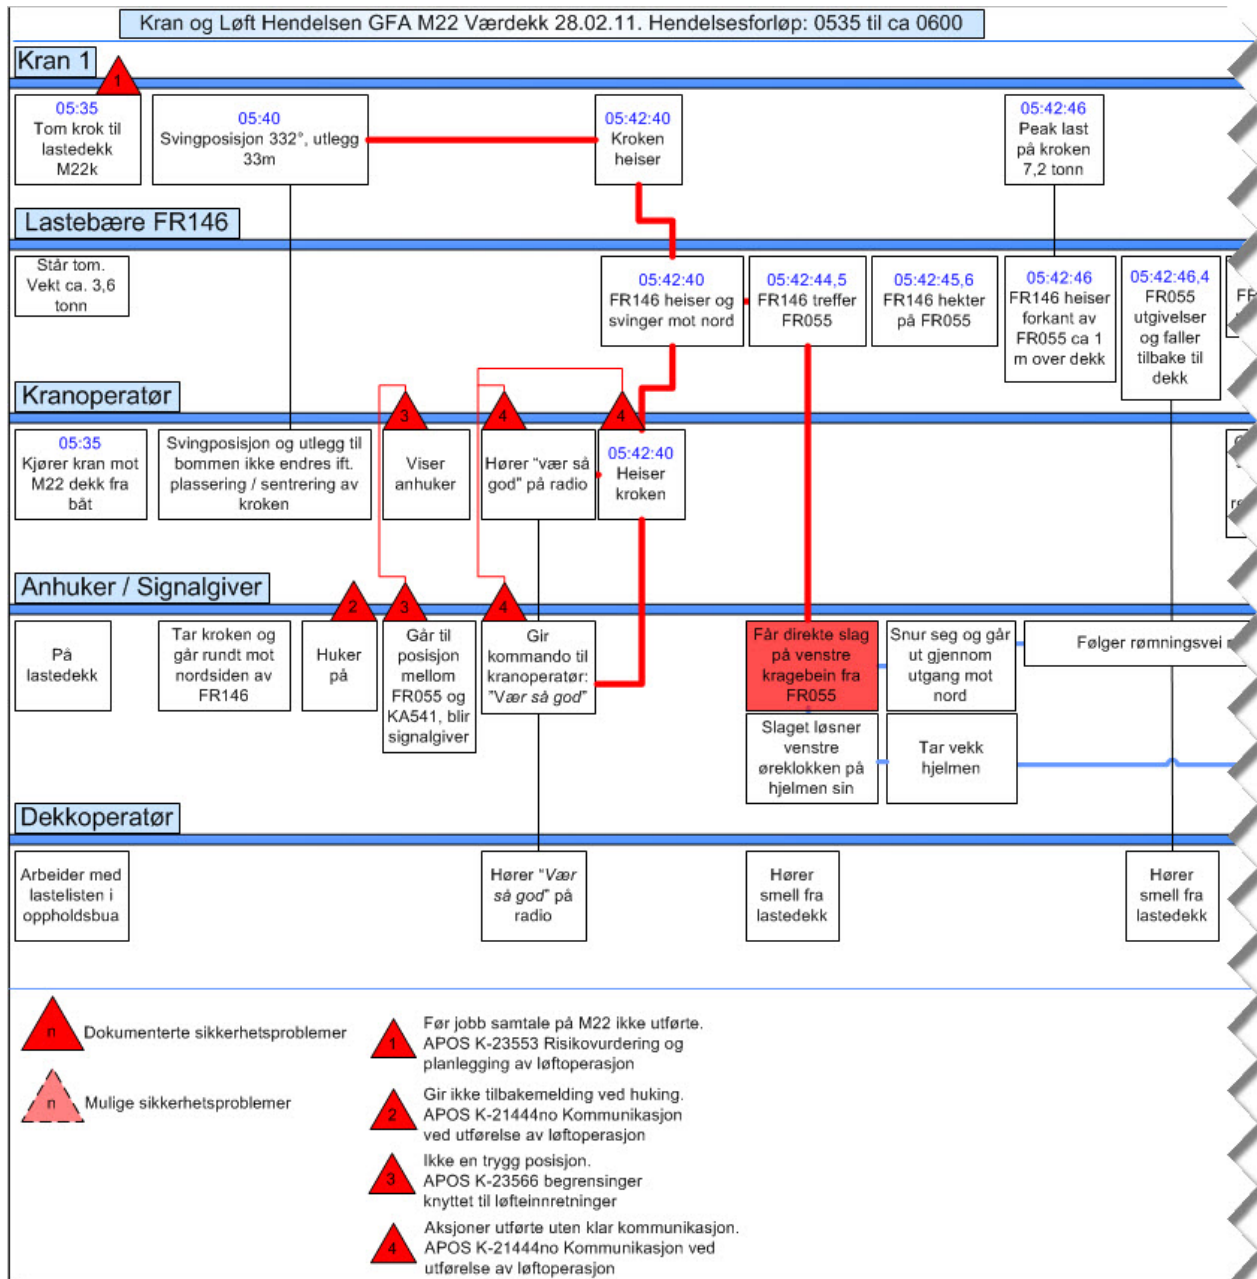
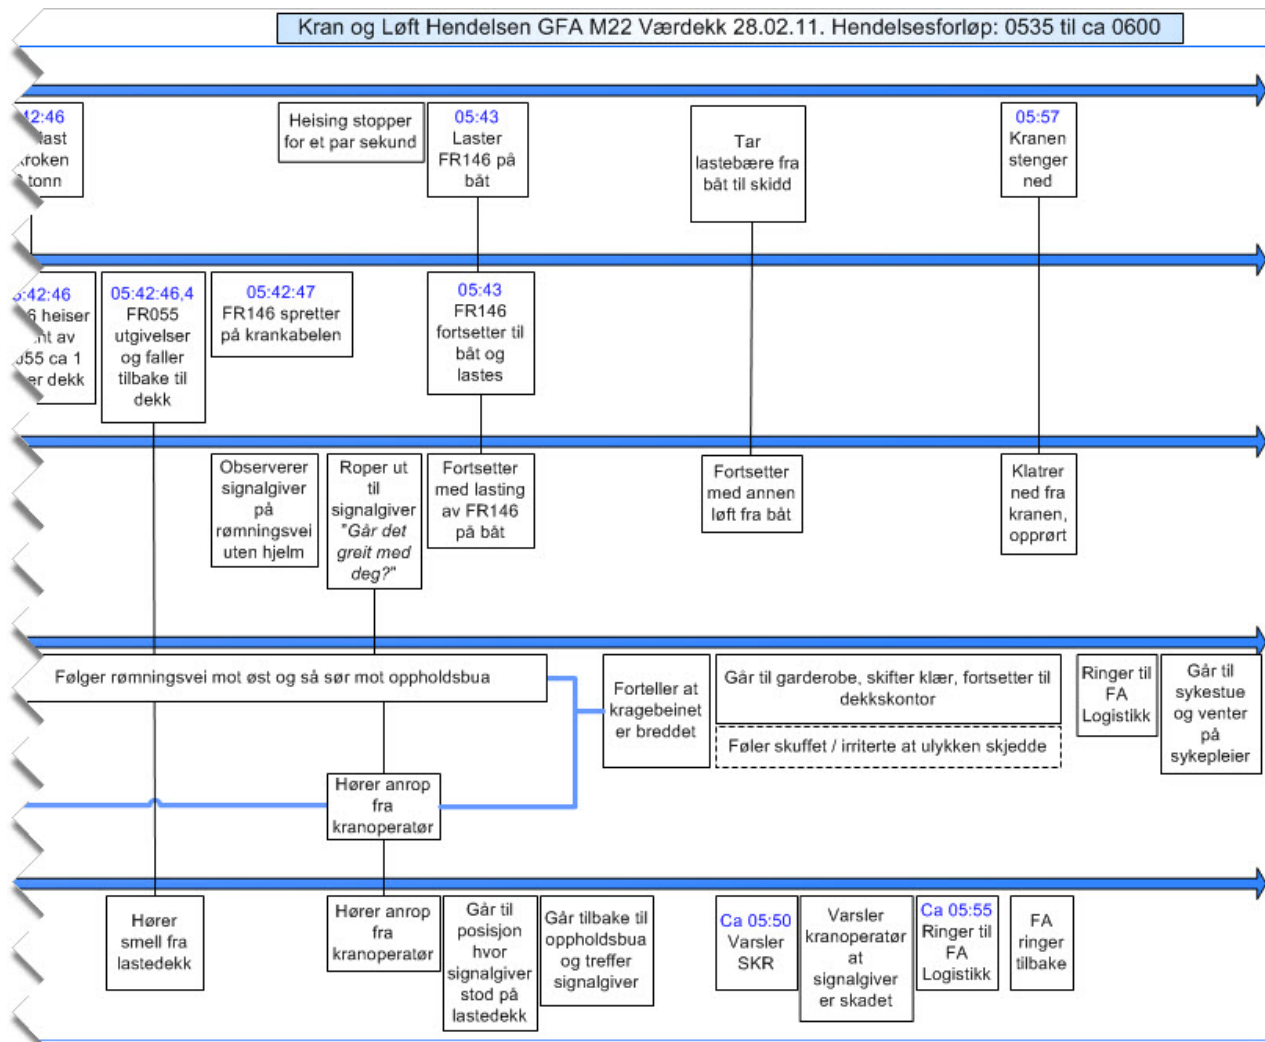
App B STEP Diagram

STEP diagrammet gir oversikt over flere aktører / objekter i gang parallelt. Hele diagrammet med tidsramme mellom kl. 0535 til ca. kl. 0600 vises nedenfor.

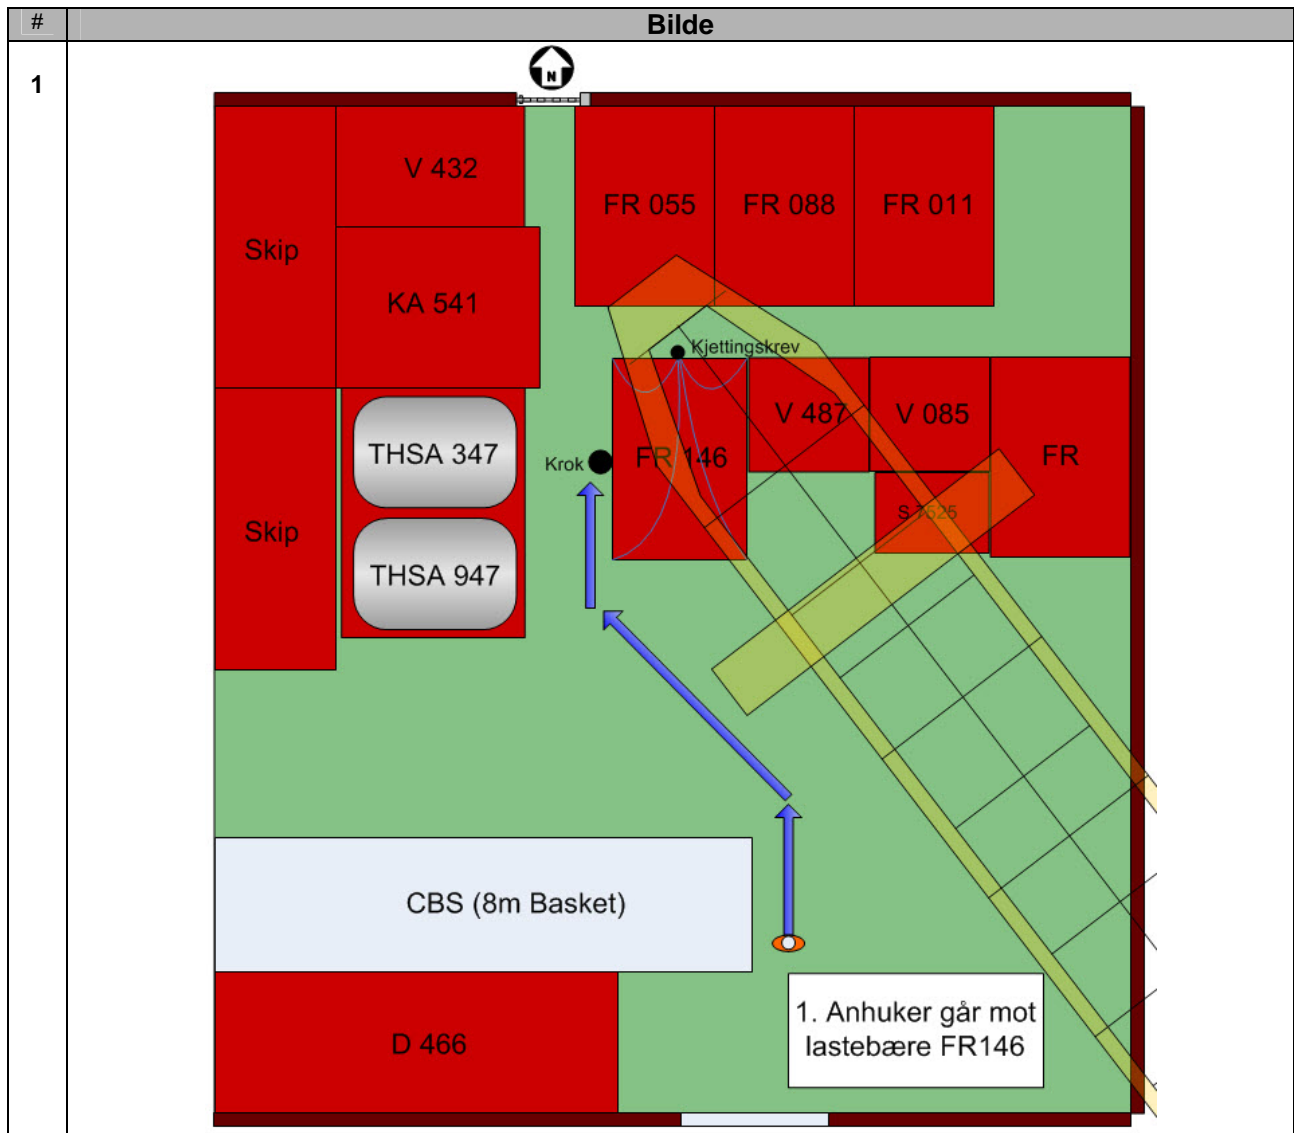
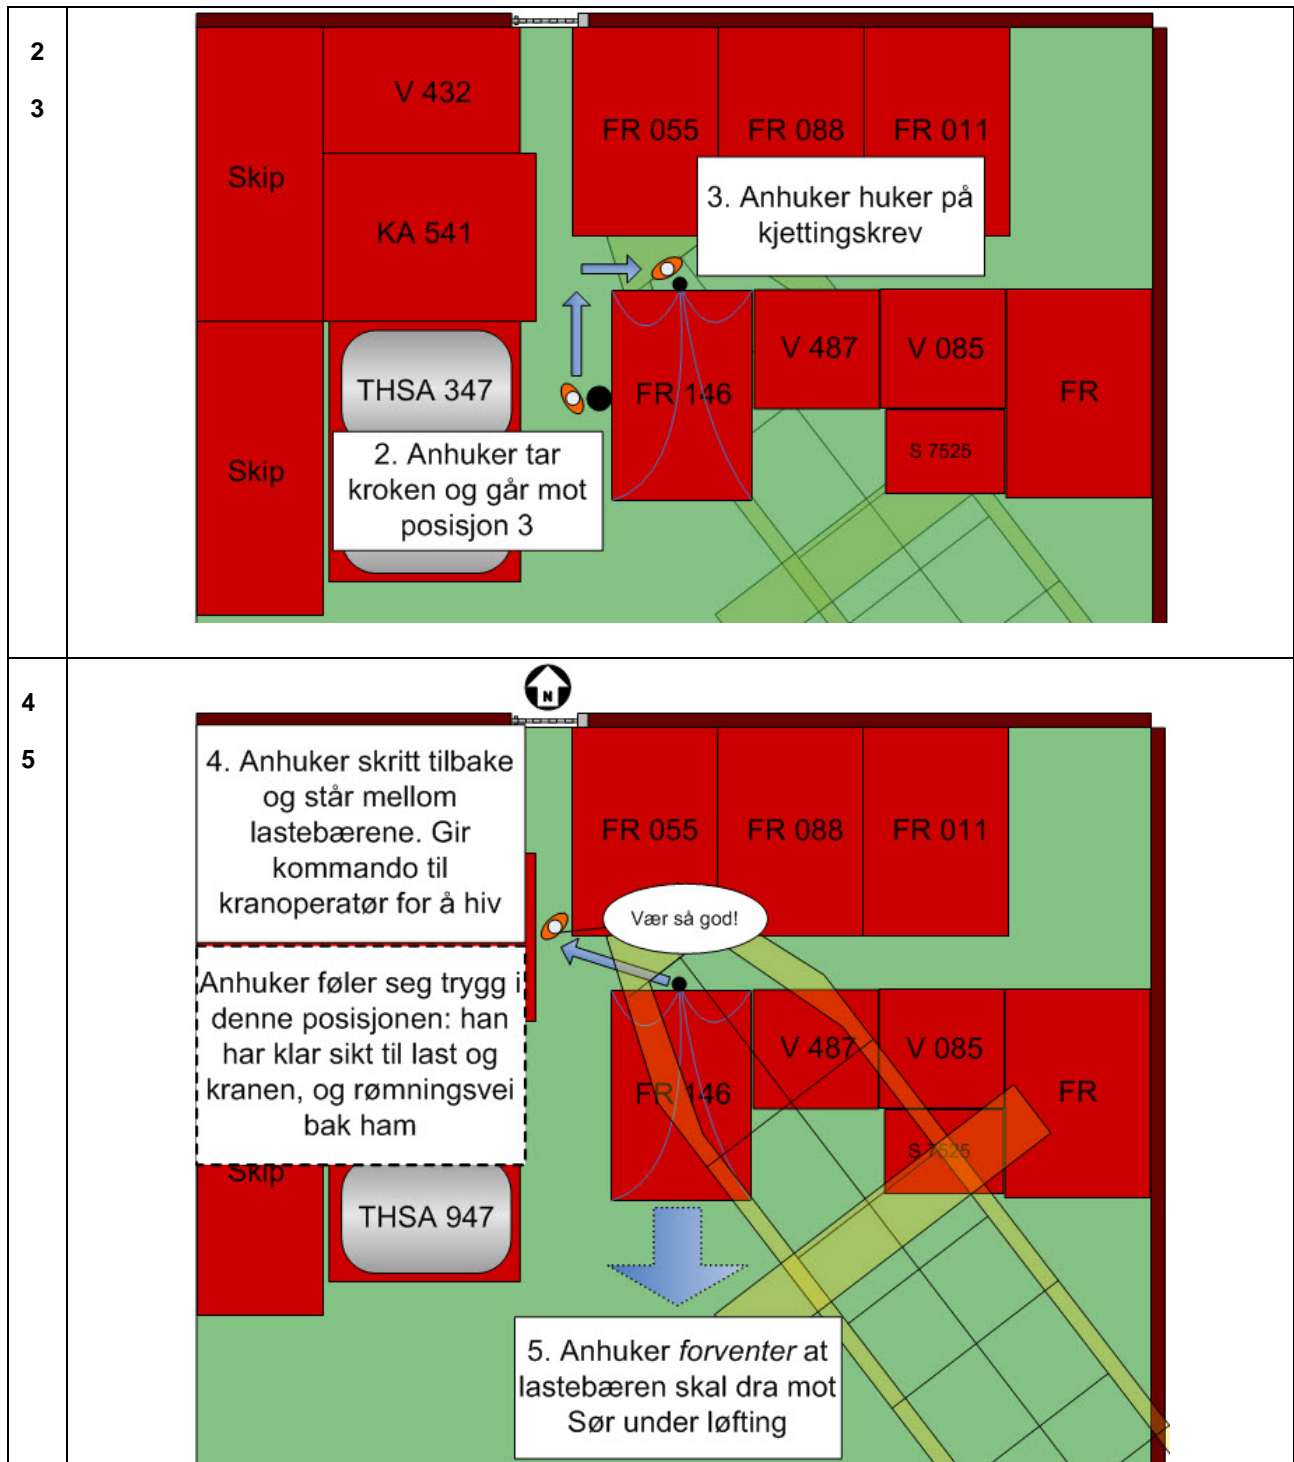
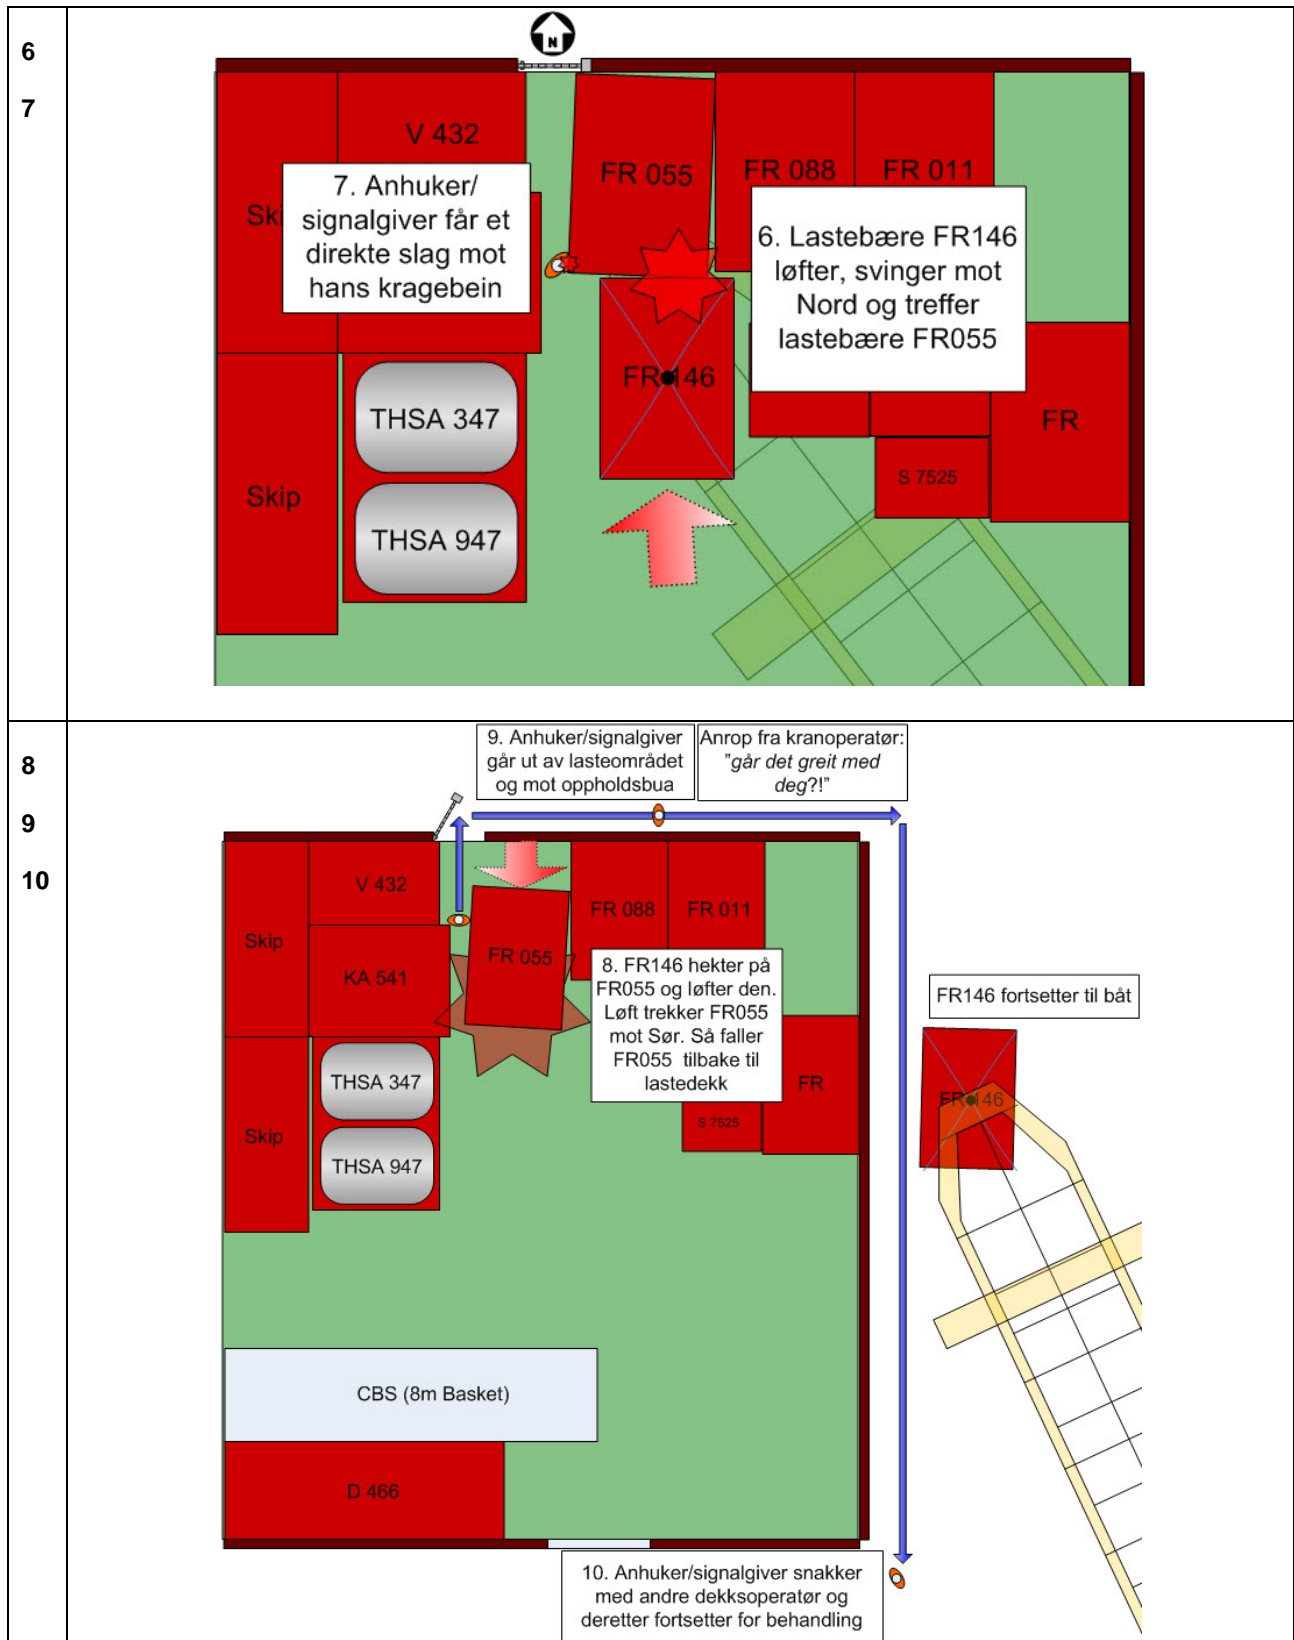
App C Bildeserie av hendelsesforløpet

Den utlosende årsaken til hendelsen var at en konteiner som ble løftet fra M22 fikk en pendelbevegelse slik at den slo inn i en annen konteiner som så traff dekkoperatoren. Dekkoperatoren var kombinert anhuker og signalgiver for løfteoperasjonen.

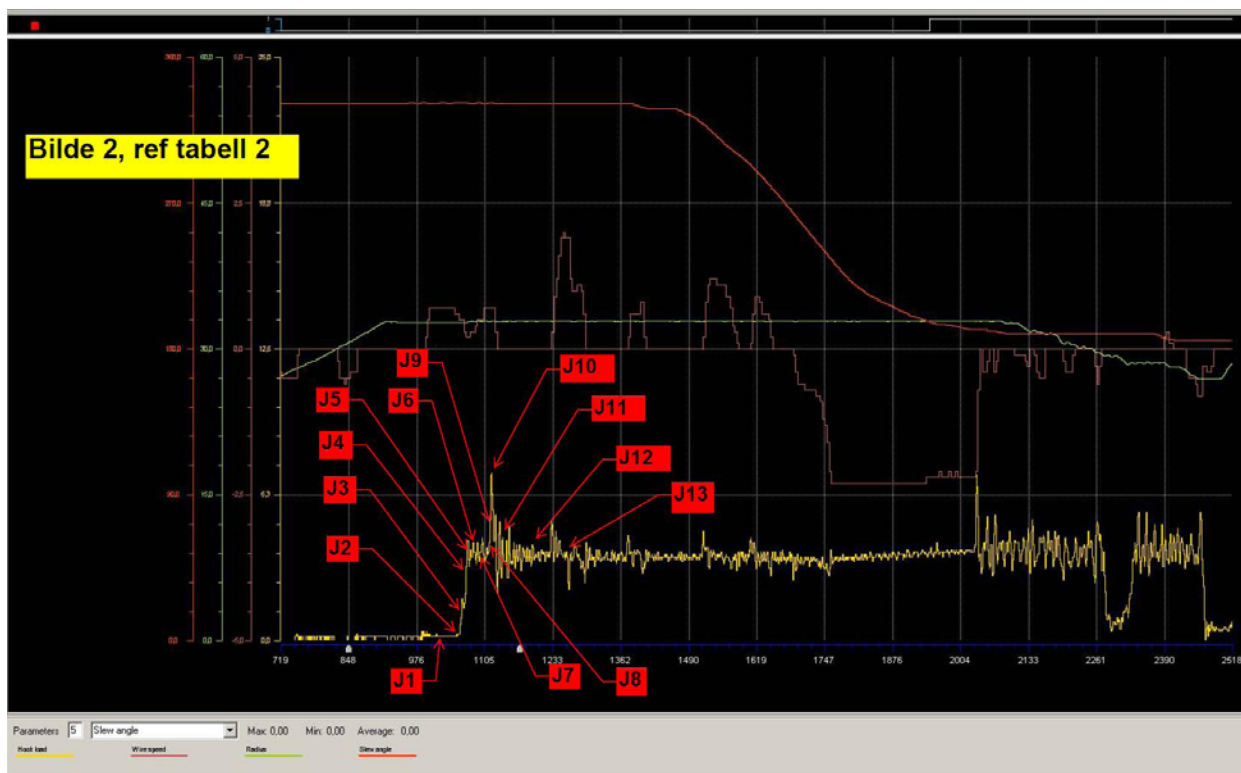
App E Kranens bevegelser – støtteinformasjon

Klokkeslett oppstart av kran: 05.04
Klokkeslett stopp av kran: 05.57
