Granskingsrapport COA INV Intern ulykkesgransking

Gransking etter gasslekkasje på Heimdal

Klassifisering: Open	Status: Endelig
Rapport nr.: A DPN L1 2012-05	Dato: 16.9.2012
Utløpsdato: 10 år	Synergi nr.: 1300971

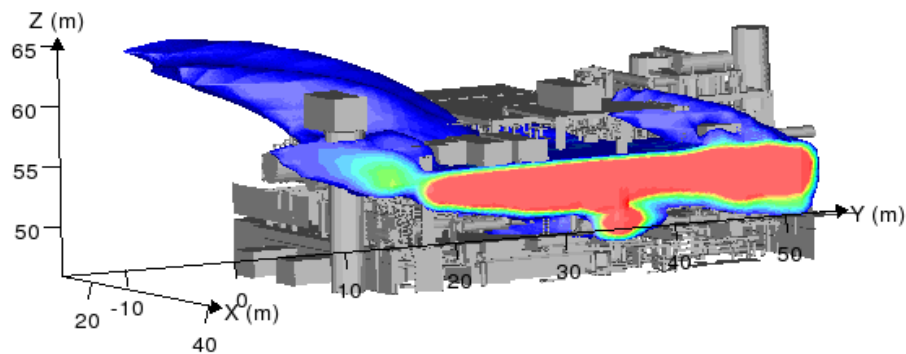
Analysen viser at gasskyen fylte den øvre halvdel av M40 og M30, til et maksimalpunkt ved t=220. Deler av skyen hadde en konsentrasjon over øvre brennbarhetsgrense (UFL), vist med rødt i 6.1.1.

Figur 6.1.1 Volumplot av konsentrasjonsutstrekning av gassky (100%LFL) etter 200 sek.. Figurene viser et tverrsnitt av skyen ved lekkasjepunktet. Blått er 100 % LFL, rødt markerer >= UFL

Beregningene viser at lekkasjen har medført til betydelig gassfylling på værdekket i områdene M40 og M30.

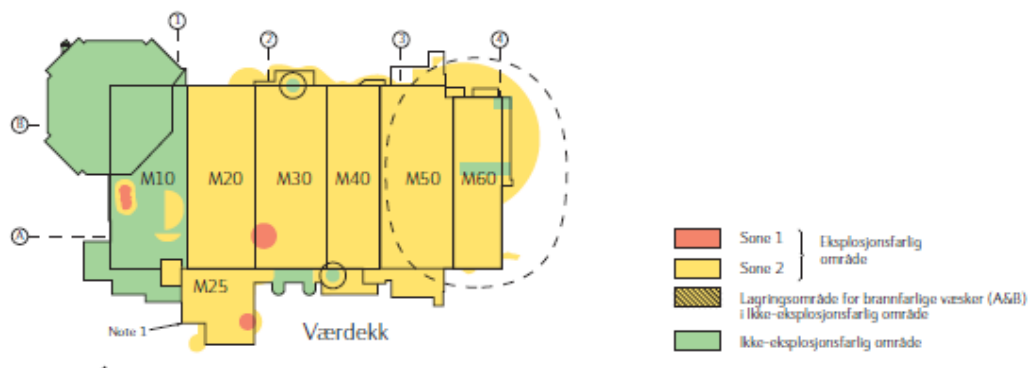
Fig 6.2.1 Sonekart over Heimdal Værdekk

Alle disse områdene var klassifisert som sone 2 hvilket innebærer at dette er områder der det kan forekomme eksplosjonsfarlige atmosfære under normale driftsforhold, men bare unntaksvis og kortvarig. Elektrisk utstyr som kan representere tennkilder skal derfor være innkapslet i henhold til NORSOK E-001, **Ref./12/**, og skal ha en årlig kontroll. Klasse 1 punktet i M30 (se fig 6.2.1) var ikke «varmt» siden installasjonen var stengt ned.

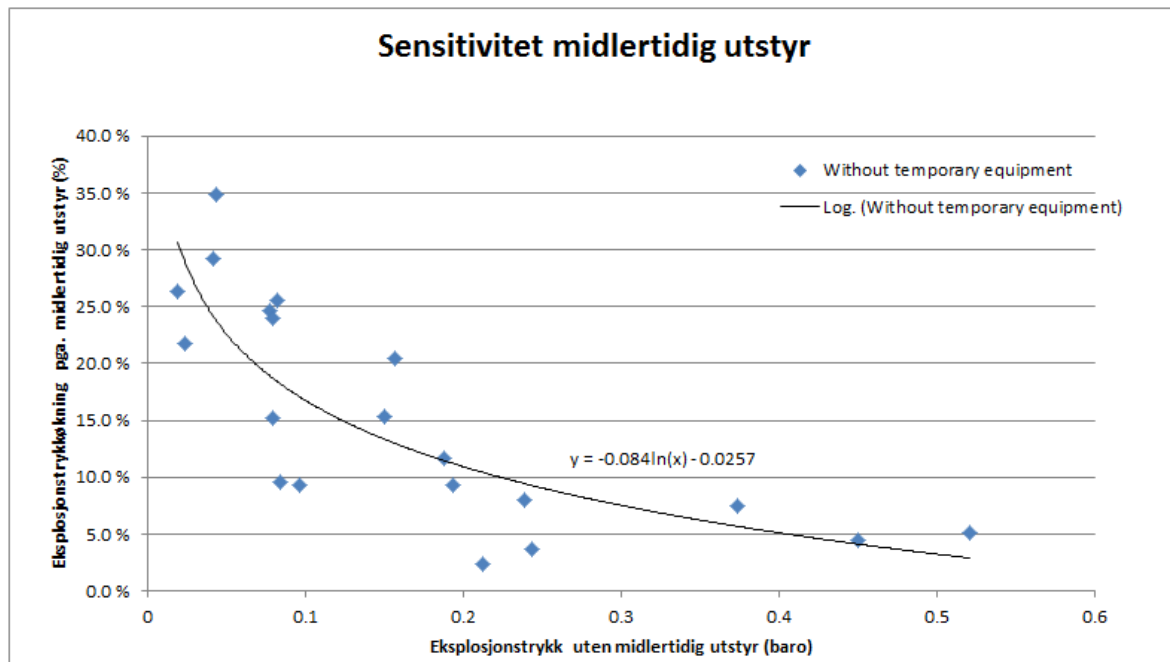
Figur 6.3.2. Eksplisjonsstrykkøkning som følge av midlertidig utstyr i M30 og M40.

For scenariet med størst potensiell konsekvens, bidrar det midlertidige utstyret med en eksplisjonsstrykkøkning på ca.10% (~ +20 mbar).

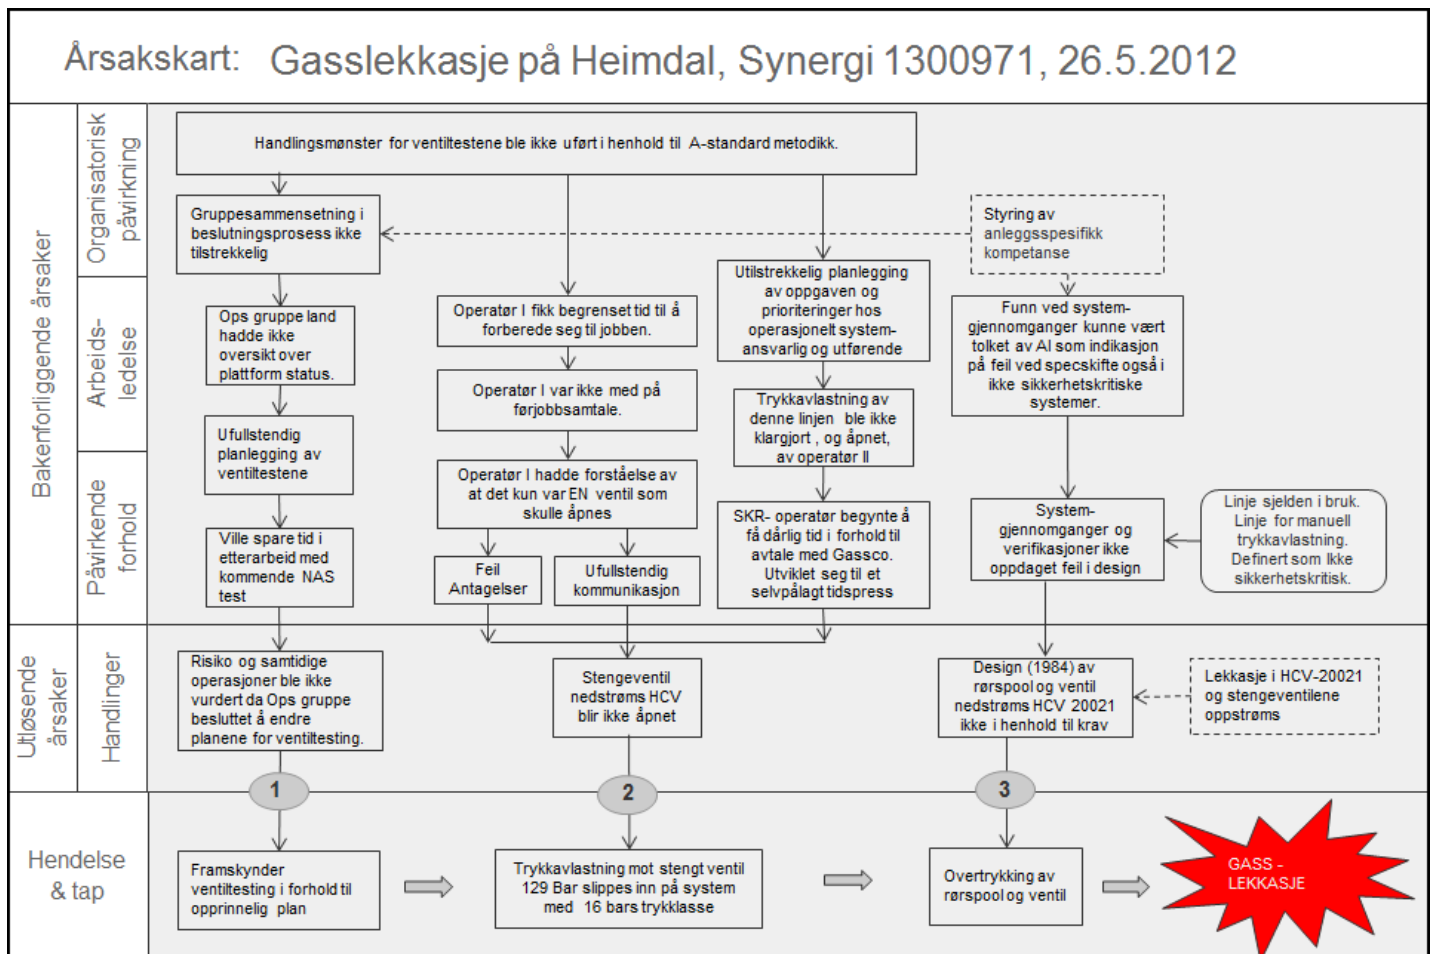
Figur 7.1: Viser hele Årsakskartet med utløsende og bakenforliggende årsaker. En stiplet boks betyr at det er usikkerhet knyttet til boksens innhold. En stiplet linje betyr at det er usikker årsakssammenheng.

Årsakskartet (se fig 7.1) viser årsaker granskingsgruppen mener har forårsaket hendelsen. Bakenforliggende årsaker er delt inn i påvirkende faktorer, arbeidsledelse og organisatoriske påvirkninger. Årsaker knyttet til «Ledelse og styring» er beskrevet under «arbeidsledelse» og «organisatoriske påvirkninger». Årsakskartet er etablert med utgangspunkt i MTO diagrammet, se APP A.

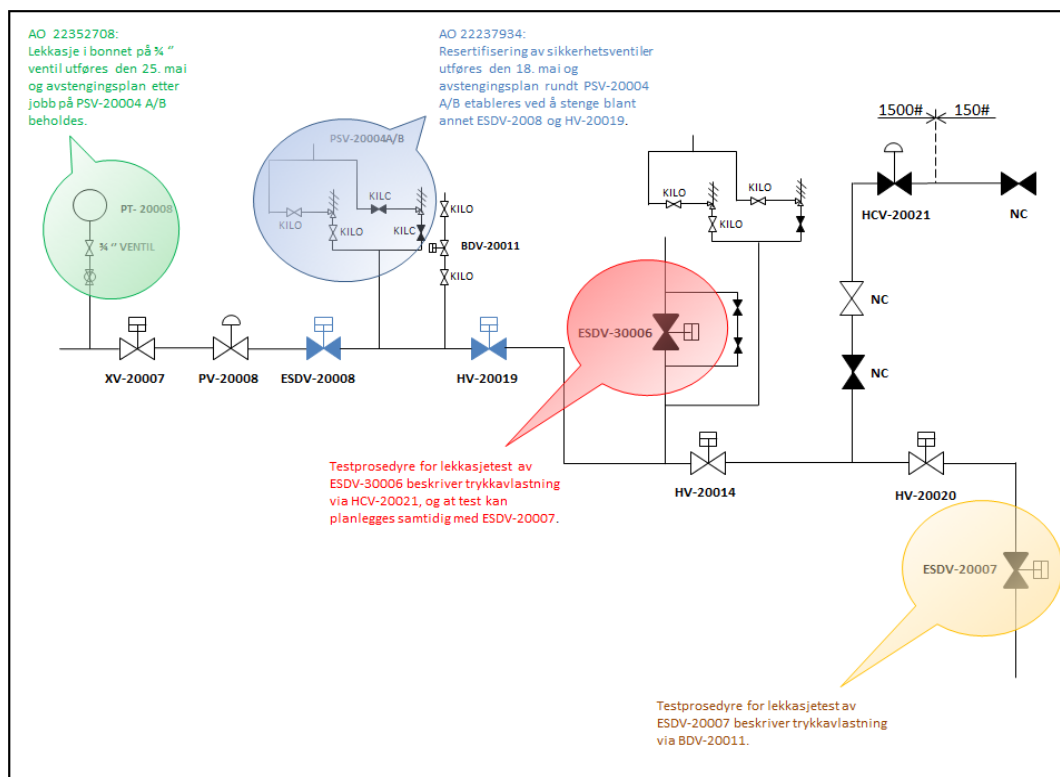
Figur 7.1.1 Systemskisse for ventiltesting og samtidige operasjoner

Årsak	Beskrivelse	Nivå
Utløsende årsak		
1		
<i>Risiko og samtidige operasjoner ble ikke vurdert da Ops-gruppe besluttet å endre planene for ventilttesting.</i>	De årlige ventiltestene er en standard 12mnd FV som stort sett blir utført i etterkant av den årlige NAS testen. NAS testen var planlagt til 3. juni. Operasjonsgruppen land besluttet å utføre ventiltestene i forkant av NAS testen fordi produksjonen var stoppet i forbindelse med hot-oil reparasjonene. De la frem de endrede planene i morgenmøte 23.5. 2012 Planendringen medførte imidlertid at ventilttestingen måtte gjennomføres ved bruk av en trykkavlastningslinje som normalt ikke var brukt til dette og sjelden i bruk. Risiko knyttet til denne endringen ble ikke tilstrekkelig vurdert ved beslutning hverken i operasjonsgruppen eller hos plattformledelsen. Se illustrasjon i fig. 7.1.3. i praksis ble videre planlegging og risikovurdering overlatt til SKR og utførende operatører.	Handlinger

Bakenforliggende årsaker		
<i>Ville spare tid i etterarbeid med kommende NAS test</i>	Vurderingene for beslutningen om å utføre ventiltestene under hot-oil stansen var at erfaringer viste at arbeidsmengden med å utføre disse testene under NAS testen blir store. Ved å utføre testene under stansen ville testene kunne utføres uten noe form for hastverk.	Påvirkende forhold
<i>Ufullstendig planlegging av ventiltestene</i>	Planleggingen av å utføre de årlige ventiltestene i stansen tok ikke i betraktning andre KV og FV jobbene som foregikk i området. Se fig. 7.1.1 og fig 7.1.2. Eventuelle utfordringer pga. samtidighet ble ikke vurdert. Dette medførte at risiko knyttet til planleggingen heller ikke ble vurdert.	Arbeidsledelse
<i>Operasjonsgruppen land hadde ikke oversikt over plattformstatus</i>	Operasjonsgruppen land hadde ikke oversikt over status på tilstanden til den aktuelle linja og hadde ikke kjennskap til når den sist var i bruk. . Vurderinger med bruk av linja ble overlatt til D&V leder offshore. Eneste vurdering Operasjonsgruppen land gjorde for å utføre ventiltestene i stansen var å spare tid. Operasjonsgruppen kjente ikke til avstengningsplan eller arbeid på målepakka.	Arbeidsledelse

<i>beslutningsprosessen ikke tilstrekkelig</i>	gruppesammensetning i beslutningsprosessen ikke var tilstrekkelig. Dersom personer som hadde oversikt over status på plattformen og alt pågående arbeid hadde deltatt, kunne de ha belyst de ulike risikofaktorene ved å utføre operasjoner på en annen/uvant måte. Sannsynligheten for at risikoen ved operasjonen hadde blitt belyst hadde blitt større og hendelsen kunne vært unngått.	påvirkning
Styring av anlegg spesifikk kompetanse	Selv om risikovurdering hadde vært gjennomført i forbindelse med planendringen så kunne det vært være krevende å identifisere hvilke spesifikke risikoelementer som måtte håndteres ved endringen. Etter granskingsgruppens vurdering ville dette forutsette god anlegg spesifikk kompetanse i dette tilfellet. Dette er nærmere drøftet i kap. 7.1.1.	Organisatorisk
<i>Handlingsmønster for ventiltestene ble ikke utført i henhold til A-standard metodikk</i>	Granskingsgruppa ser ikke at A- standard handlingsmønster ble benyttet i forberedelsene til operasjonen. Oppgaven ble delegert ned i organisasjonen uten at noen inntok veilederrollen. A-standard ble av noen oppfattet som en teoretisk øvelse som ikke egnet seg for rutinearbeid. En A-standard gjennomgang ville ha økt sannsynligheten for å fange opp risikoelementene.	Organisatorisk påvirkning

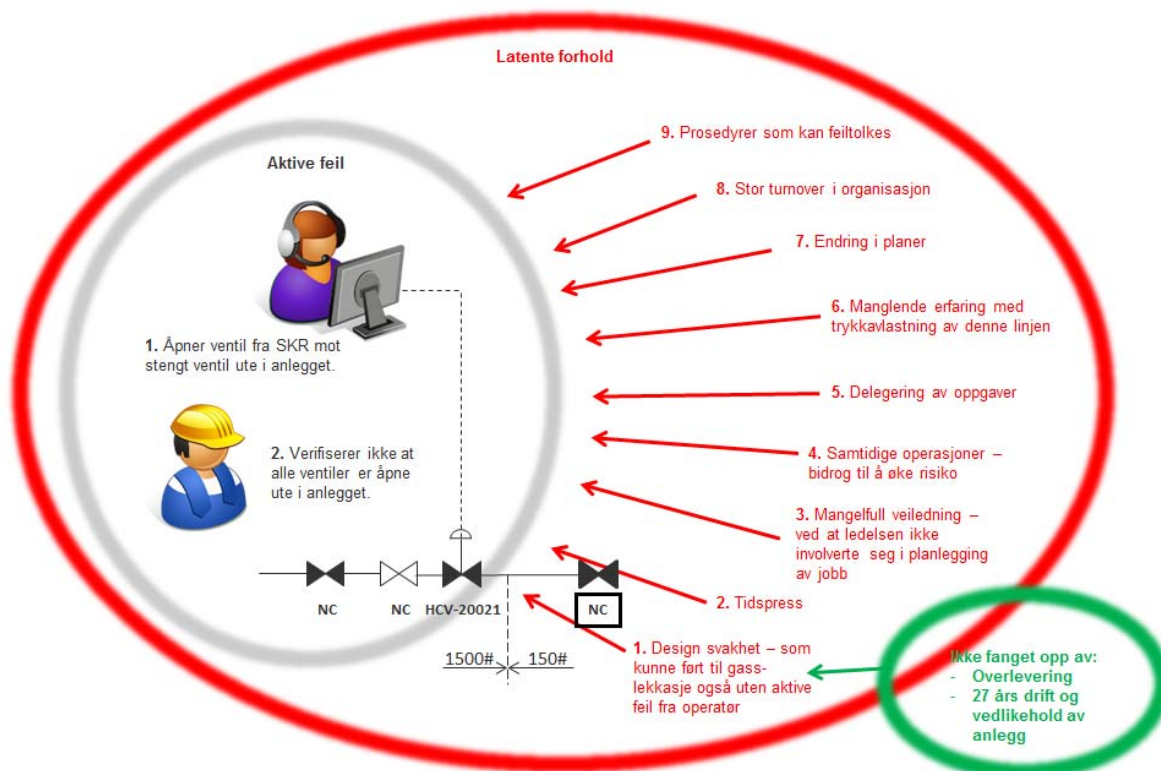
Figur 7.3.1. Latente forhold

Under commissioning i 1985 har granskingsgruppen fått informasjon om at ble det sprengt en pakning pga overtrykking av lavtrykkssegment nedstrøms en reguleringsventil til fakkell. Granskingsgruppen har hatt kontakt med operatøren som var tilstede da pakningen ble sprengt under commissioning men vi har ikke kunne bekrefte at dette var på samme rørlinje men feilmodien var den samme. Granskingsgruppen har ikke funnet noen aksjoner for å rette opp denne designsvakheten etter denne hendelsen.

Granskingsgruppen har vært i kontakt med tidligere operatører på Heimdal som bekrefter at tilstanden med trykkskifte før nedstrøms stengeventil har vært kjent. Ulike, praktiske, aksjoner som å låse ventilen i åpen posisjon med kjetting har blitt utført men ingen oppdateringer eller varige rettelser har blitt utført eller dokumentert. Dette ligger langt tilbake i tid og granskingsgruppen har ikke kunnet identifisere årsaker til at varige korreksjoner ikke ble utført.

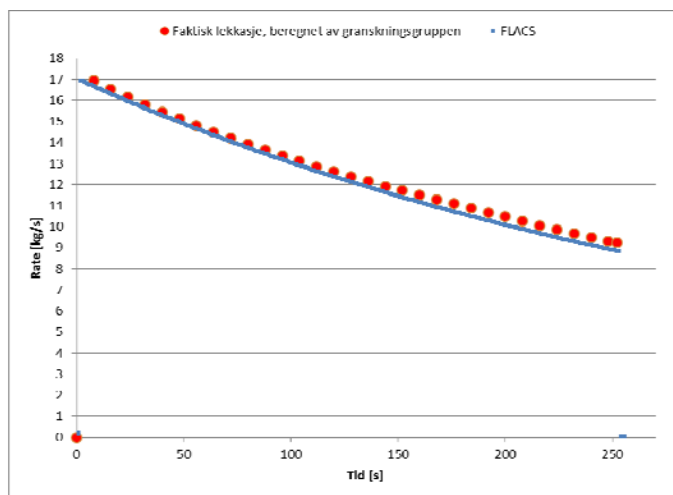
Figur 2. Beregnet lekkasjeprofil mottatt fra granskningsgruppen, sammenlignet med simulert utslipp (FLACS).

Basert på lekkasjeprofilen mottatt fra granskningsgruppen ble inngangsverdiene til jet-beregningsprogrammet i FLACS justert til å samsvare med lekkasjeraten. Inngangsverdiene ligger i vedlegg 1. Raten brukt i lekkasjescenariene i FLACS var 16.9 kg/s ved starttidspunktet. Lekkasjen ble isolert etter 252s.

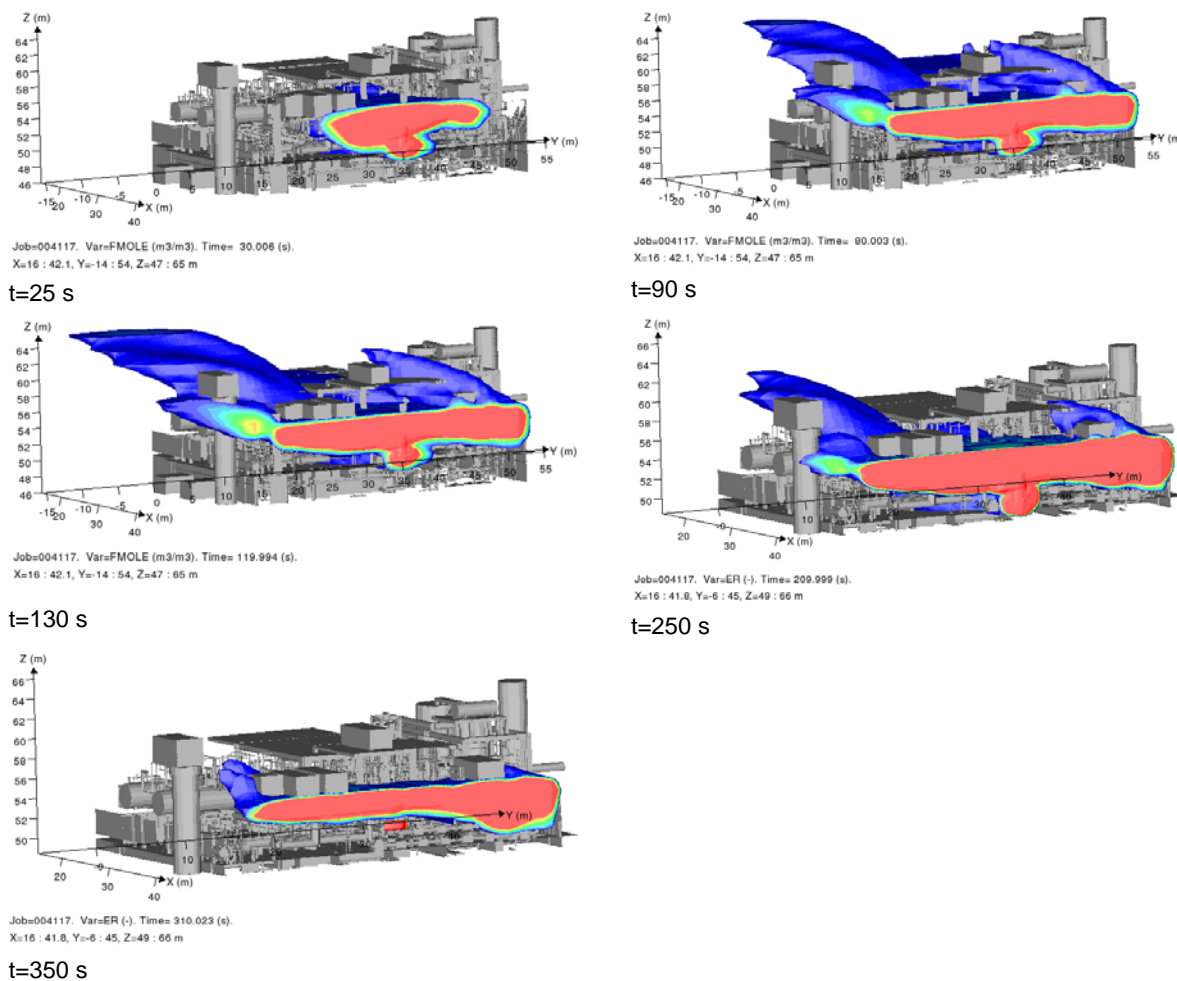
Figur 4. Volumplot av konsentrasjonsutstrekning av gassky (100%LEL) ved ulike tidssteg. Figurene viser et tverrsnitt av skyen ved lekkasjepunktet i M40. Blått er 100%LEL, rødt markerer \geq UFL.

Deler av skyen har en konsentrasjon over øvre brennbarhetsgrense (UFL), vist med rødt i Figur 4.

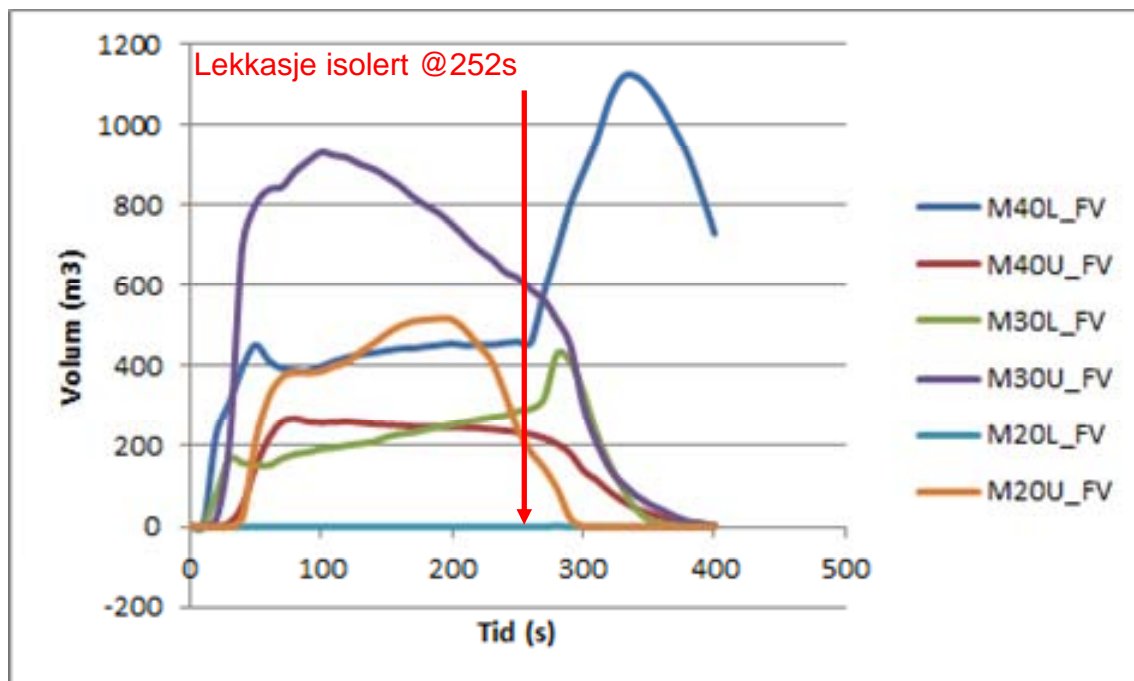
Analysen viser også at øvre del av M20 (fra 5 meter og oppover) har vært eksponert for betydelige volumer med gass i brennbar sone $\sim 400 \text{ m}^3$. Nedre halvdel av M20 har ikke hatt brennbar gassblanding under lekkasjeforløpet.

Figur 6. Beregnet brennbart gassvolum som funksjon av tid. Figuren angir gassvolum fordelt på områder, ref. Figur 5. X-aksen angir tid [s] +10s, og y-aksen viser volum av gass [m³]. Hvert område har to kurver, hhv. nedre (L) og øvre (U) halvdel.

Det er verdt å merke seg at gassblanding som er for rik, dvs. over UFL, bidrar ikke inn i Figur 6.

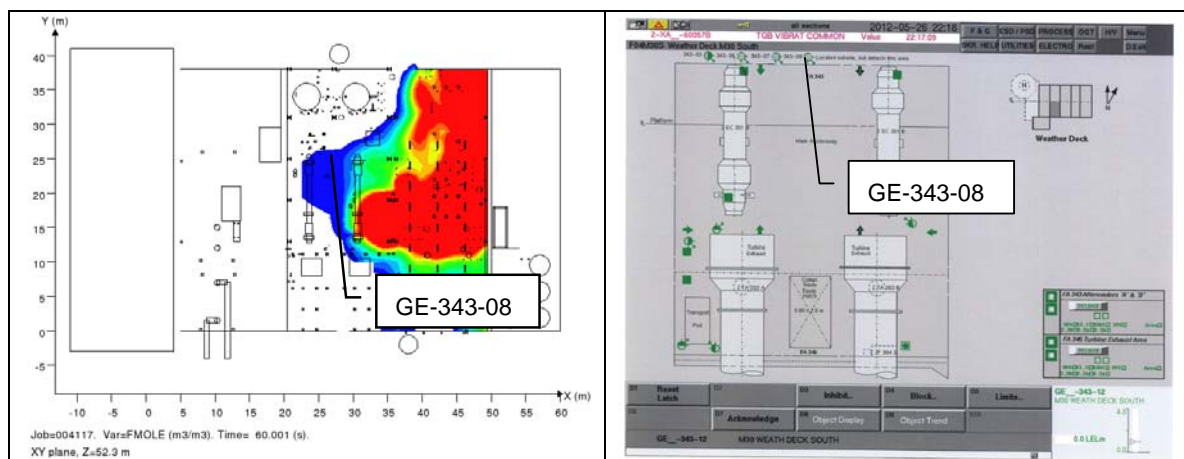
Figur 9. Gassdeteksjon i M30, t=50s. Utslag på GE_-343-08 ved t=51s.

Som vist i Figur 9 er fronten av gasskyen ved GE-343-08 etter 50 sek. Fronten tilsvarer 20%LEL i figuren til venstre. Kartet over værdekk M30 sør viser plasseringen av GE-343-08. Eventloggen viser at GE-343-08 slo ut kl 12:42:15, som tilsvarer 51 sek etter første deteksjon. Ved denne detektoren er det godt samsvar mellom FLACS og hendelsen ved dette tidssteget.

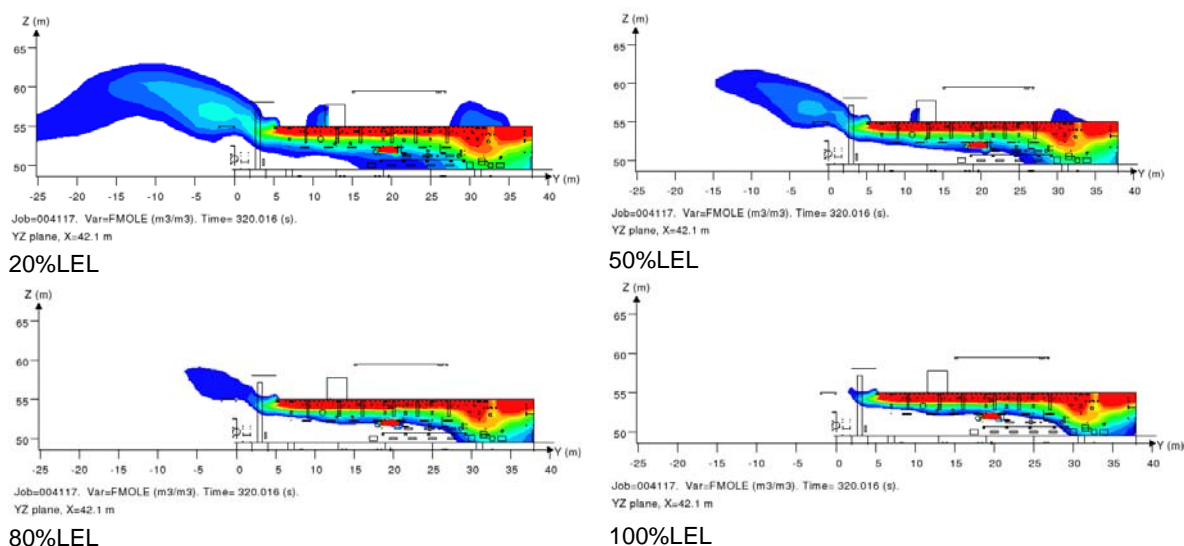
I figuren under er det gjengitt en konsentrasjonsfordeling i et tverrsnitt gjennom modulen (nord-sør-retning) ved lekkasjepunktet. De ulike figurene viser utstrekningen av skyen ved samme tidspunkt ($t=310$), men med forskjellig nedre konsentrasjon. Skyen med nedre grense 20%LEL er den som har størst utstrekning. 100%LEL er nedre flammegrense på 4.7vol%. Rødt i figuren angir områder med konsentrasjon over brennbarhetsområdet.

Figur 12. Konsentrasjonsfordeling av gasskyen i et tverrsnitt ved lekkasjepunktet, $t=310$ s.

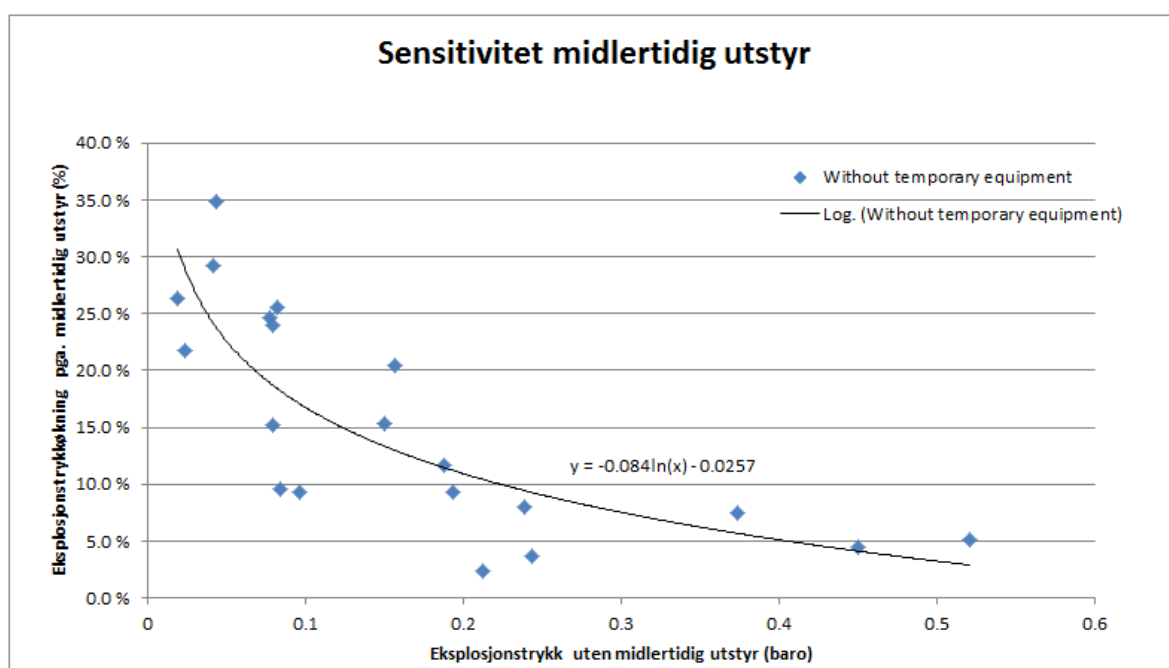
På dekknivå i M40-området er det plassert en del midlertidig utstyr. Utstyret består av stillasdel, verktøysreoler, reservedeler og en standard 10fots container. Det er gjennomført en sensitivitetsanalyse for å kvantifisere effekten av dette utstyret for ulike eksplosjonsscenarier. Resultatene er summert opp i Figur 19:

Figur 19. Eksplosjonstrykkøkning som følge av midlertidig utstyr i M30 og M40.

Figur 19 indikerer at midlertidig utstyr har en effekt på eksplosjonstrykket. For scenariet med størst potensiell konsekvens, antennelse etter 310s, bidrar det midlertidige utstyret med en eksplosjonstrykkøkning på ca. 10% (~ +20 mbar).
